船舶事故調査報告書

令和3年5月19日

運輸安全委員会（海事専門部会）議決

事故種類	衝突
発生日時	令和2年4月13日 16時44分ごろ
発生場所	岡山県玉野市宇野港 宇野港田井第1号灯標から真方位101°100m付近 (概位 北緯34°29.5 東経133°57.9)
事故の概要	ロールオン・ロールオフ貨物船第二はる丸は、南南西進中、また、引船平成丸は、はしけM815及びはしけM2をえい航して西南西進中、第二はる丸とM815とが衝突した。 第二はる丸は、左舷船首部外板に擦過傷を生じ、また、M815は、右舷開閉レールに亀裂を生じた。
事故調査の経過	令和2年7月8日、本事故の調査を担当する主管調査官（広島事務所）を指名した。 なお、後日1人の地方事故調査官を新たに指名した。 原因関係者から意見聴取を行った。
事実情報 船種船名、総トン数 船舶番号、船舶所有者等 L×B×D、船質 機関、出力、進水等	A ロールオン・ロールオフ貨物船 第二はる丸、7,756トン 140317、春山海運株式会社（船舶所有者）、東洋商船株式会社（船舶借入人） 145.03m×25.00m×17.50m、鋼 ディーゼル機関、12,640kW、平成18年2月28日 B 引船 平成丸、19トン 240-41124大阪、瀬戸内アジア海運株式会社（船舶所有者）、福山海運株式会社（船舶借入人） 14.50m(Lr)×5.00m×1.90m、鋼 ディーゼル機関、316.3kW、平成5年4月 C はしけ M815、総トン数不詳 なし、喜豊海運有限公司 43.0m×10.0m×4.5m、鋼 機関なし D はしけ M2、総トン数不詳 なし、福山海運株式会社 43.0m×10.0m×4.5m、鋼 機関なし

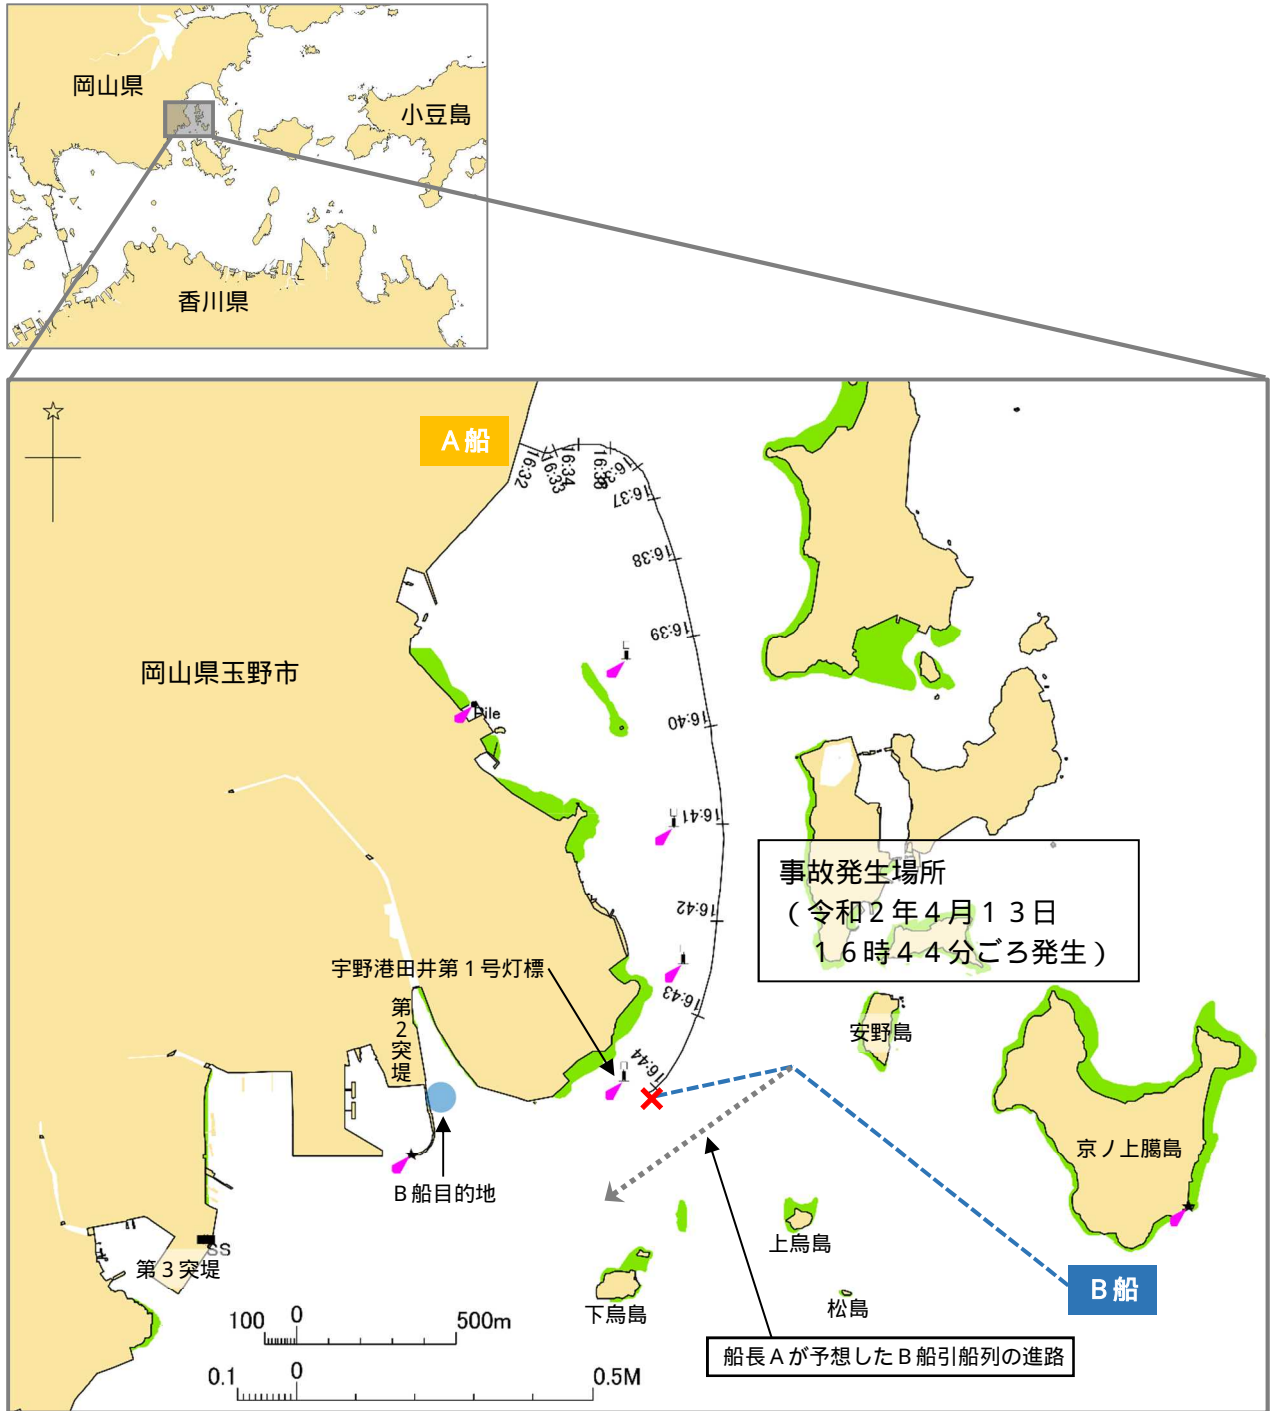
付図1 事故発生経過概略図

<p>の宇野港田井第1号灯標や浅瀬までの距離を確認させながら小角度の右転を続けたものの、16時44分ごろA船の左舷船首部とC船の右舷中央部とが衝突した。</p> <p>船長Aは、乗組員に指示して海上保安庁へ本事故の発生を通報した。</p> <p>B船は、船長Bほか甲板員1人が乗り組み、それぞれ作業員1人が乗ったC船及びD船をえい航して長さ約190mのB船引船列を構成し、14時40分ごろ宇野港第2突堤東側の目的地（以下「B船目的地」という。）に向けて岡山県岡山市西大寺港を出港した。</p> <p>船長Bは、レーダー及びGPSプロッターを起動させ、舵輪後方の椅子に腰を掛けた姿勢で操船に当たり、約2.5knの速力で直島町^{きょうのじょうろう}ノ上^{のじょうろう}鵜島南方沖を自動操舵によりB船引船列を北西進させていた。</p> <p>船長Bは、直島町松島北北東方沖に至った頃、目視で右舷船首方にスタンバイ状態のA船を初認し、その後南進を開始したA船の船首方を通過することとした。</p> <p>船長Bは、直島町^{かみからす}上^{かみからす}鵜島北方沖で手動操舵に切り替えて左転し、B船の船首を宇野港第3突堤南方沖に向け、北東流に圧流されながらB船目的地に向かう進路でB船引船列を西南西進させた。</p> <p>船長Bは、右舷船尾方を南進するA船が、B船引船列の船尾方を通過するだろうと思っていたところ、14時43分ごろA船が右転しているのを認めた。</p> <p>船長Bは、B船の避航動作ではA船とC船又はD船との衝突を避けることができないと思い、同じ進路及び速力で航行中、A船とC船とが衝突した。</p> <p>船長Bは、B船引船列を停船させ、海上保安庁に本事故の発生を通報した。</p> <p>（付図1 事故発生経過概略図、付表1 A船のAIS記録（抜粋）写真1 A船、写真2 B船 参照）</p>
<p>その他の事項</p>	<p>船長Aは、宇野港を幾度も航行した経験があったが、過去にB船目的地に向かう引船列を見たことがなかったため、B船引船列が左転しているのを認めた際、B船引船列がA船と同様に南西進すると思い込んでしまったと本事故後に思った。</p> <p>船長Aは、B船引船列がB船目的地に向かっていることが分かっていたら、動きの悪いB船引船列の船尾方を通過する進路で航行しただろうと本事故後に思った。</p> <p>船長Bは、右舷側追い越し信号は知っていたものの、A船の汽笛の音が不規則に聞こえたので、その意図が分からなかった。</p> <p>B船は、VHF無線電話を備えていなかった。</p>

<p>船体・機関等の関与 気象・海象等の関与 判明した事項の解析</p>	<p>A なし、B なし、C なし、D なし A なし、B なし、C なし、D なし</p> <p>A 船は、宇野港を南進中、船長Aが、左転しているB船引船列が南西進する予定のA船と同様に南西進すると思ひ込み、B船引船列の右舷方を追い越そうと右転したことから、西南西進するB船引船列に向かう針路となり、C船と衝突したものと考えられる。</p> <p>船長Aは、過去にB船目的地に向かう引船列を見たことがなかったことから、B船引船列が左転しているのを認めた際、B船引船列が南西進する予定のA船と同様に南西進すると思ひ込んだものと考えられる。</p> <p>B船引船列は、左転して宇野港を西南西進中、船長Bが、A船の前路を横切るB船引船列の船尾方をA船が通過すると思ひ、同じ進路及び速力で航行を続けたことから、A船とC船とが衝突したものと考えられる。</p> <p>船長Bは、A船が吹鳴する汽笛の音が不規則に聞こえたことから、A船の操船意図が分からなかったものと考えられる。</p>
<p>原因</p>	<p>本事故は、宇野港において、A船が南進中、B船引船列が左転して西南西進中、船長Aが、左転しているB船引船列が南西進する予定のA船と同様に南西進すると思ひ込み、B船引船列の右舷方を追い越そうと右転し、また、船長Bが、A船の前路を横切るB船引船列の船尾方をA船が通過すると思ひ、同じ進路及び速力で航行を続けたため、A船とC船とが衝突したものと考えられる。</p>
<p>再発防止策</p>	<p>今後の同種事故等の再発防止に役立つ事項として、次のことが考えられる。</p> <ul style="list-style-type: none"> ・当直者は、他船の動きについて、思ひ込みによる判断を行うことなく、目視及びレーダーにより適切な見張りをを行い、同船の動静を正確に把握すること。 ・当直者は、自船に向けて吹鳴されている汽笛の意図が分からない場合は、自ら積極的に警告信号を行ったり、早期に減速したりすること。 ・当直者は、操船信号を正確に行うこと。
