船舶事故調査報告書

令和3年5月19日
 運輸安全委員会（海事専門部会）議決
 委員 佐藤 雄二（部会長）
 委員 田村 兼吉
 委員 岡本 満喜子

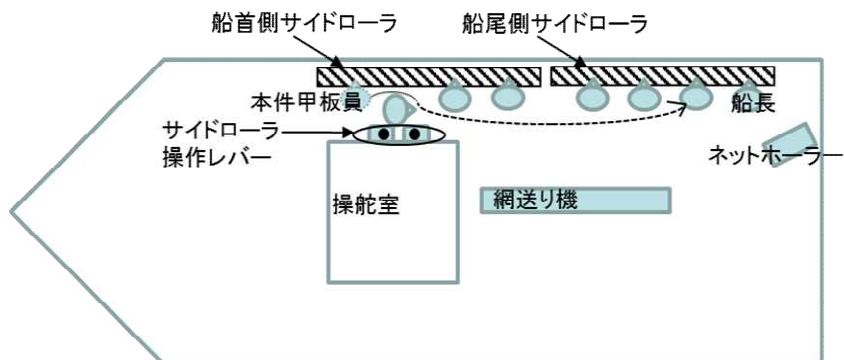
図3 魚締め作業状況

本件甲板員は、魚締め作業開始時、船首側サイドローラの配置についていたが、ふだんよりも大量の漁獲物があり、船尾側の身網が揚がらなくなり、自ら船尾側サイドローラの船長の左隣に移動した。（図3参照）

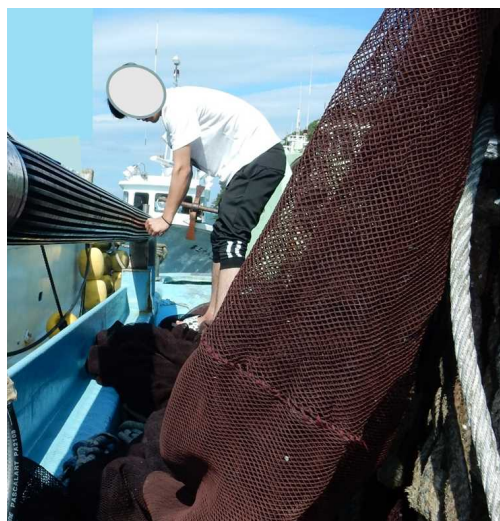
写真1 事故当時の本件甲板員の作業状況（再現）

本件甲板員は、船尾側サイドローラをゆっくり回した状態で身網をサイドローラに固定させて身網が滑らないようにする目的で、右手で身網をつかみ船尾側サイドローラと身網の間に入れたところ、右手から右腕までが船尾側サイドローラに巻き込まれ、体が左側にねじれて倒れた。（写真1）
