船舶事故調査報告書

事故種類	火災
発生日時	令和2年6月4日 12時00分ごろ
発生場所	長崎県壱岐市若宮島北方沖 若宮灯台から真方位359°1.5海里（M）付近 （概位 北緯33°53.6 東経129°41.2 ）
事故の概要	漁船金比羅丸は、漂泊中、機関室内の電気配線の被覆材が発火し、火災が発生した。 金比羅丸は、電気配線に焼損等を生じた。
事故調査の経過	令和2年8月12日、本事故の調査を担当する主管調査官（門司事務所）ほか1人の地方事故調査官を指名した。 原因関係者から意見聴取を行った。
事実情報 船種船名、総トン数 船舶番号、船舶所有者等 L×B×D、船質 機関、出力、進水等	漁船 金比羅丸、19トン NS2-15715（漁船登録番号） 個人所有 23.50m×3.80m×1.67m、FRP ディーゼル機関、610kW、平成2年7月29日 第290-49026号（船舶検査済票の番号）
乗組員等に関する情報	船長 43歳 一級小型船舶操縦士・特殊小型船舶操縦士・特定 免許登録日 平成11年4月7日 免許証交付日 平成30年4月20日 （令和6年4月6日まで有効）
死傷者等	なし
損傷	電気配線に焼損、バッテリー及び安定器に濡損
気象・海象	気象：天気 晴れ、風 南西、風速 2～3m、視界 良好 海象：海上 平穏
事故の経過	本船は、船長が1人で乗り組み、監視員3人を乗せ、壱岐島北西方周辺の海域において密漁監視の目的で、令和2年6月4日08時00分ごろ壱岐市勝本港を出港した。 本船は、機関を回転数毎分約1,000とし、約8ノットの対地速力で勝本港西方沖まで航行した後、機関を停止して漂泊し、北東方に流れる潮流に流されながら密漁の監視業務に当たった。 船長は、若宮島北方沖に至り、主機を始動して沿岸に近づき、再び

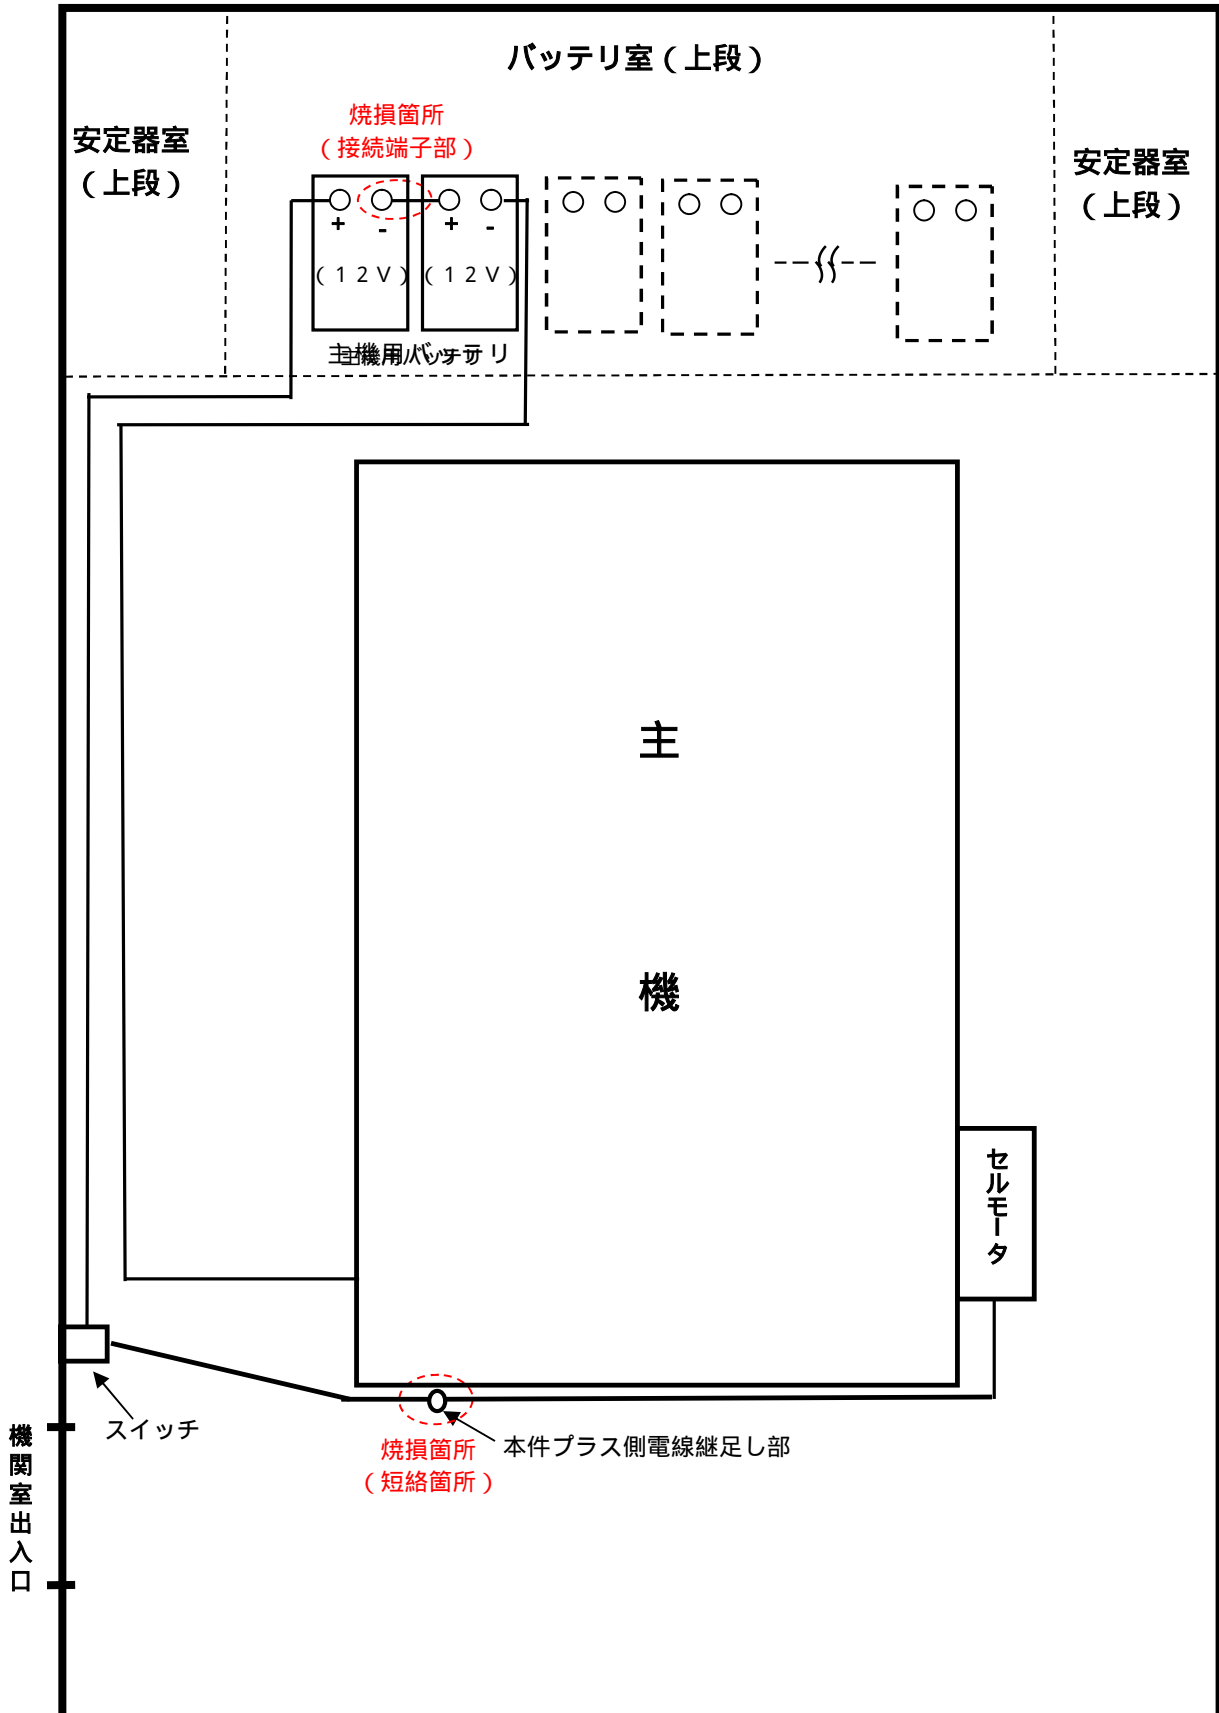
付図2 主機始動系統の電気配線概略図

< 機関室船首側 >

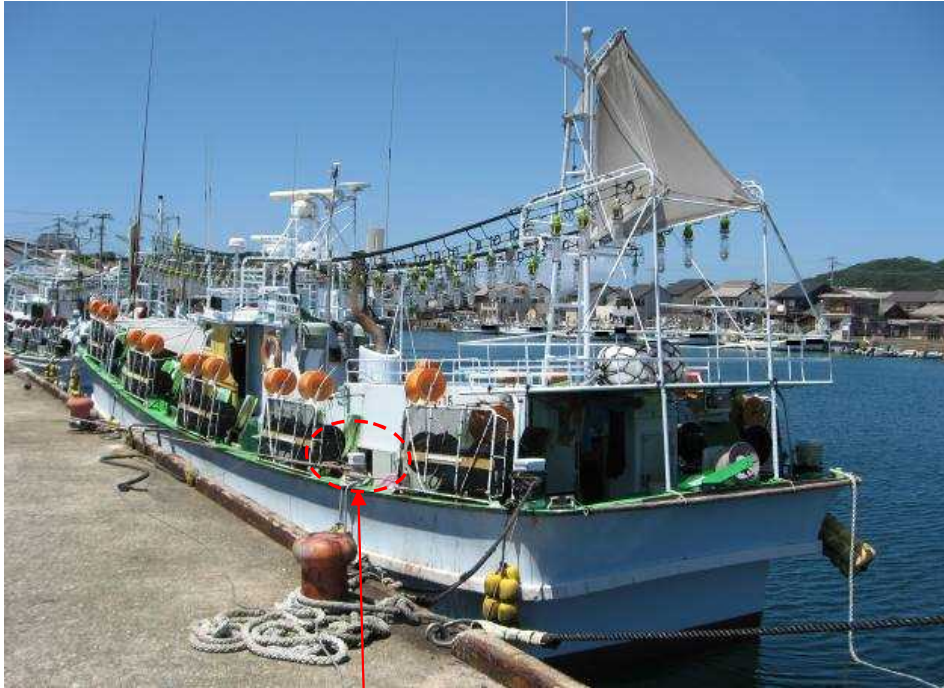
写真1 本船の状況

機関室出入口

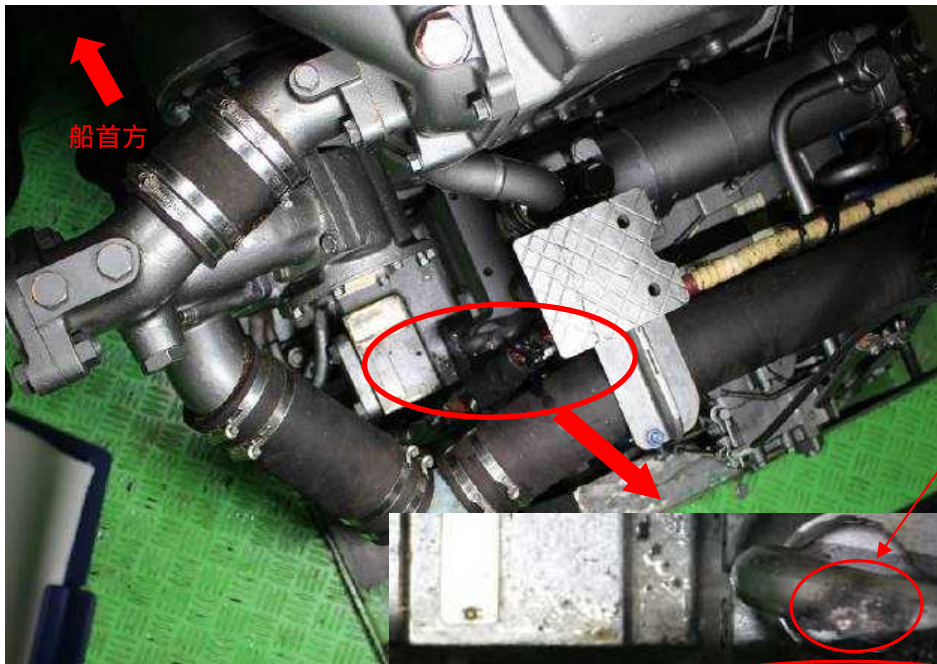
写真2 本件プラス側電線継足し部の焼損状況

<p>船体・機関等の関与 気象・海象等の関与 判明した事項の解析</p>	<p>あり なし (一次発火) 本船は、進水時から主機始動用バッテリーから主機セルモータに至る電線等の点検が行われていない中、若宮島北方沖で漂泊中、本件プラス側電線継足し部の被覆材が、主機運転時の振動等によって主機本体と擦れ合って破損し、電線の芯部が主機本体と短絡したことから、同被覆材が発生した火花で発火したものと推定される。 (二次発火) 主機用バッテリーの直列結線マイナス側接続端子部は、同接続端子部の締め付けが緩んでいたことから、本件プラス側電線継足し部が短絡して過電流が流れた際、接触不良で発熱し、同端端子部の被覆材が発火したものと考えられる。</p>
<p>原因</p>	<p>本事故は、本船が、進水時から主機始動用バッテリーから主機セルモータに至る電線等の点検が行われていない中、若宮島北方沖で漂泊中、本件プラス側電線継足し部の被覆材が主機運転時の振動等によって主機本体と擦れ合って破損し、電線の芯部が主機本体と短絡したため、同被覆材が発生した火花で発火したものと推定される。</p>
<p>再発防止策</p>	<p>今後の同種事故等の再発防止及び被害の軽減に役立つ事項として、次のことが考えられる。</p> <ul style="list-style-type: none"> ・定期的にバッテリー接続端子部及び電線の点検を行い、接続端子部に緩み、被覆材に亀裂等を認めた場合には、接続端子部の増締め、電線の新替等を行うこと。 ・電線の短絡を認めた場合には、当該電線のスイッチを速やかに切ること。 ・電線は、継ぎ足しを行わず、接続箱、端子箱等を用いて接続するか、又は全てを取り替えること。

主機本体側の短絡痕

本件プラス側電線継足し部
(焼損部)

電線部

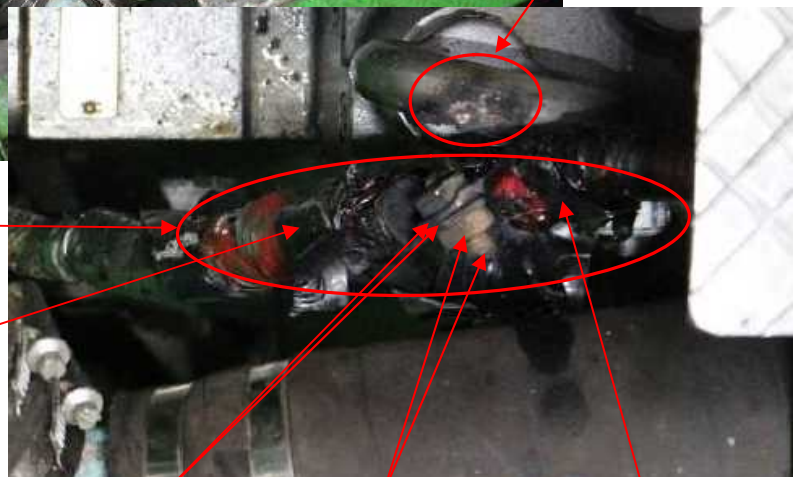
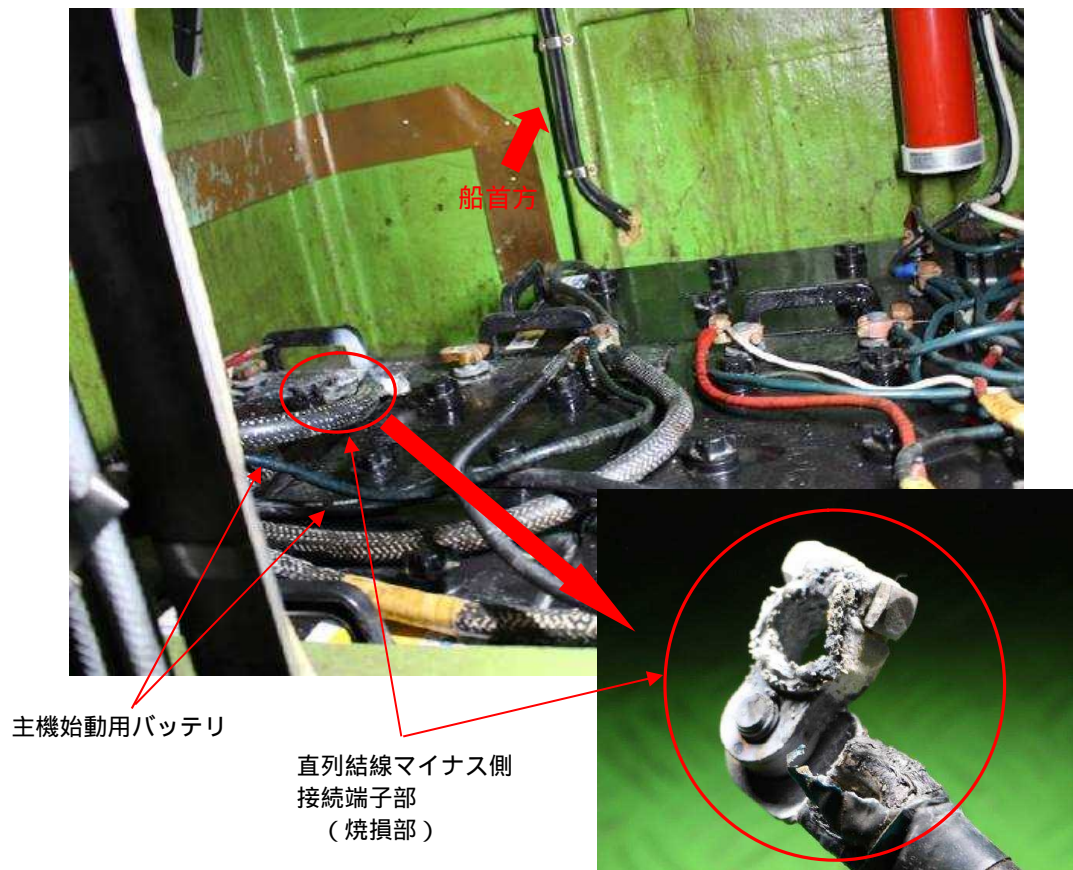
写真3 主機始動用バッテリーの焼損状況

圧着端子

ボルト及びナット

電線部
