船舶事故調査報告書

事故種類	衝突（岸壁及びガントリークレーン）
発生日時	令和2年9月12日 21時25分ごろ
発生場所	福岡県福岡市博多港 博多港東防波堤灯台から真方位030°2.4海里（M）付近 （概位 北緯33°39.3 東経130°24.6）
事故の概要	コンテナ船ながら、着岸操船中、岸壁及びガントリークレーンに衝突した。 ながら、右舷船首部外板の擦過傷等を生じ、岸壁は、コンクリートに破損等を生じ、また、ガントリークレーンは脱輪し、軌道周囲のコンクリートに破損等を生じた。
事故調査の経過	令和2年9月17日、本事故の調査を担当する主管調査官（門司事務所）ほか1人の地方事故調査官を指名した。 原因関係者から意見聴取を行った。
事実情報 船種船名、総トン数 船舶番号、船舶所有者等 L×B×D、船質 機関、出力、進水等	コンテナ船 ながら、7,432トン 143271、井本船舶株式会社（A社） 136.25m×21.00m×9.20m、鋼 ディーゼル機関、5,220kW、平成30年3月22日
乗組員等に関する情報	船長 70歳 三級海技士（航海） 免許年月日 昭和52年1月14日 免状交付年月日 平成30年2月14日 免状有効期間満了日 令和5年7月28日
死傷者等	なし
損傷	本船 右舷船首部及び右舷球状船首部に擦過傷 岸壁 コンクリートに破損、防舷帯に亀裂 ガントリークレーン 脱輪及び軌道周囲のコンクリートに破損等
気象・海象	気象：天気 曇り、風向 北、風速 約13m/s、視界 良好 海象：波向 南東、波高 約1m、潮汐 上げ潮の中央期、月齢 6.9 福岡市には、9月12日20時31分に強風注意報が発表され、本事故当時も継続中であった。 株式会社博多港ターミナルの記録によれば、博多港香椎ポートパー

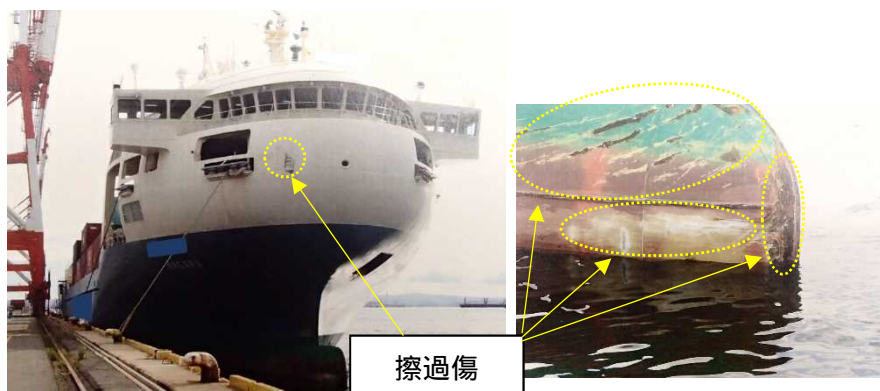
本船は、B船の左舷方（北方）から本件岸壁付近に前進したところで、瞬間風速約13m/sの北風を受け、21時25分ごろ急に船首が本件岸壁側に振れ、船首部が約16°の角度で本件岸壁に衝突するとともにガントリークレーンに衝突した。（写真1、写真2参照）

写真1 本船

写真2 本船球状船首部

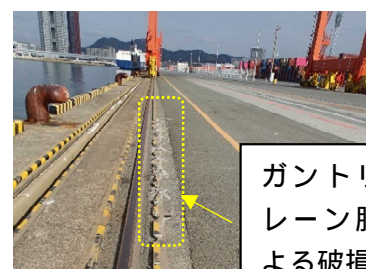
岸壁は、コンクリートに破損等を生じ、また、ガントリークレーンは脱輪し、軌道周囲のコンクリートに破損等を生じた。（写真3、写真4参照）

写真4 ガントリークレーン軌道

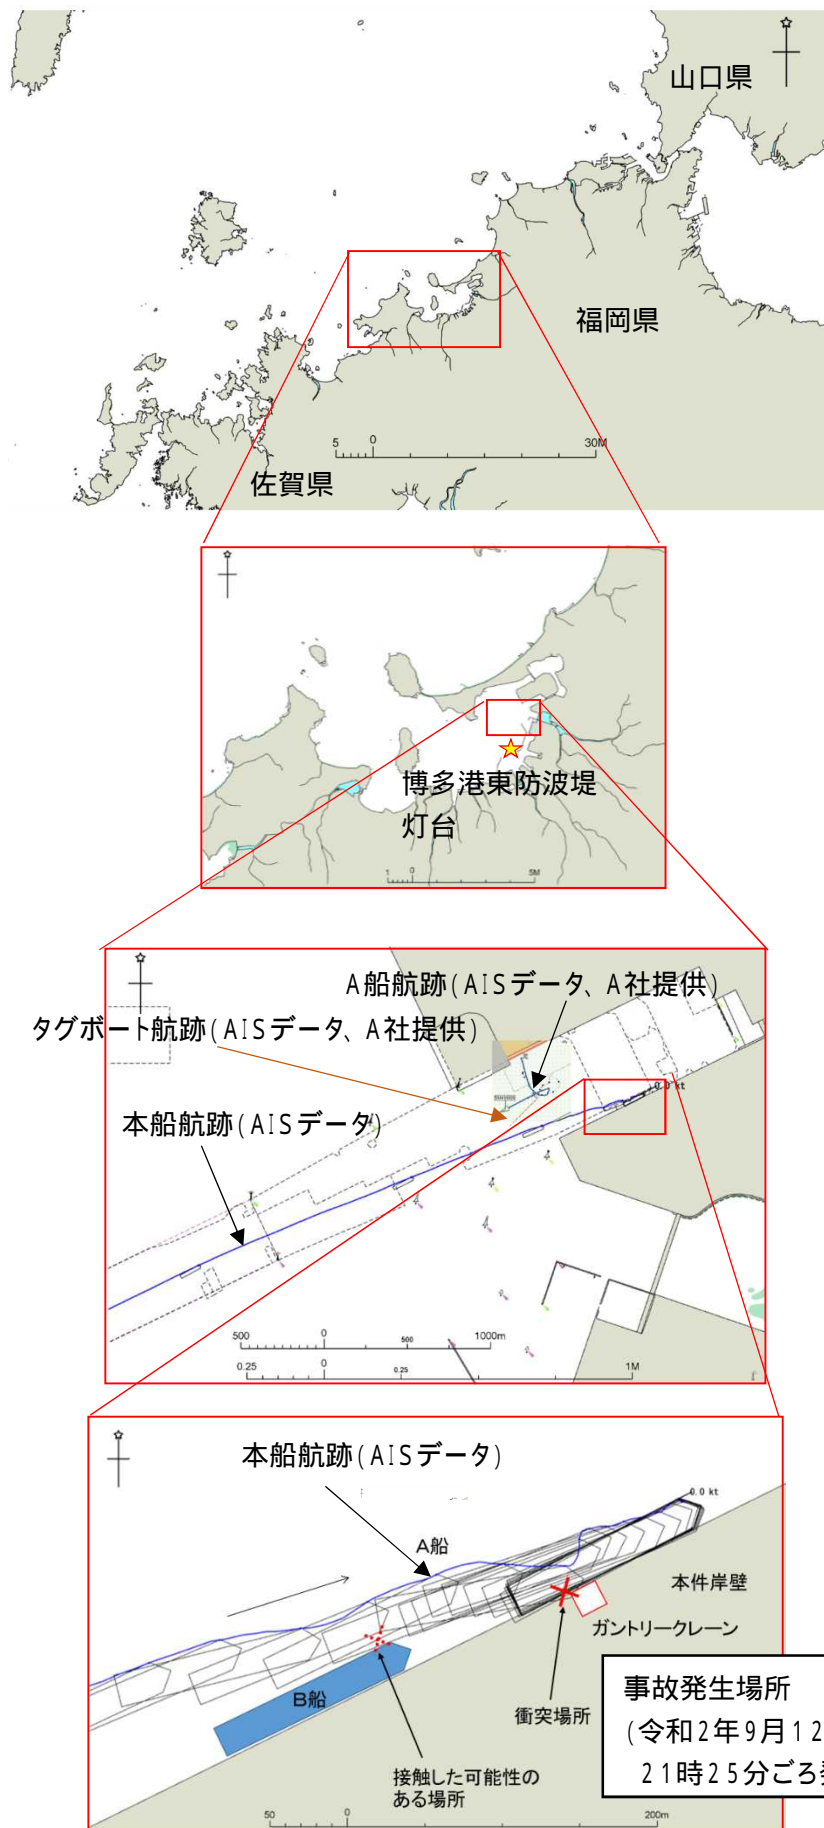
付図1 航行経路図

<p>尾楼甲板)を確認したところ、ハンドレール(本事故時、水線から約7.5mの高さ)に曲損が認められたが、本事故によるものかどうか分からなかった。</p> <p>(付図1 航行経路図、付表1 本船のAIS記録(抜粋) 参照)</p>
<p>その他の事項</p>	<p>AISデータによれば、本船は、21時25分ごろ右舷船尾部がB船の左舷船首部付近を通過した後、船首方位が約40秒間で右舷方に約14°変化していた。</p> <p>船長は、9月11日関門港に向けて阪神港神戸区を出航する前に、博多港の気象予報を確認した際、約5～10m/sの風速で、博多ポートラジオの風速情報及び接近時の本件航海支援システムの風速表示も同程度だったので、本件岸壁着岸時に強風は吹かないと思っていた。</p> <p>船長は、以前、本件岸壁着岸時に、出航船の水先人から要請されて本件岸壁の西方で待機した際、本件岸壁の西側は河川の流れから続く潮流があることから、この付近での漂泊を避けたいと思った。</p> <p>船長は、A船が、本件対岸の沖にあった作業用の灯浮標を避けようとして、大回りになったのではと、本事故後に思った。</p> <p>船長は、出入港時にタグボートの支援を要請する基準について、A社に規定は設けられていないものの、自身で、風速が平均10m/s以上で最大14m/s以上と決めていた。</p> <p>B船は、船首部ブルワーク頂部の水面からの高さが、載貨重量トン数約5,000t(夏期最大8,545t、本事故時トン数は不明)で、約8mであり、後日、左舷船首部ブルワーク外板頂部から約0.5～1m下方に塗装の剥がれ及び擦過傷(別の塗料の付着あり。)が確認された。</p>
<p>分析</p> <p>乗組員等の関与</p> <p>船体・機関等の関与</p> <p>気象・海象等の関与</p> <p>判明した事項の解析</p>	<p>あり</p> <p>なし</p> <p>あり</p> <p>本船は、博多港において、強風注意報が発表され、A船が本件対岸から出航して本件岸壁に接近する状況下、着岸操船中、船長が、約5～10m/sの北風であり、東北東向きの本件岸壁に進入しても支障がないと思い、本件岸壁手前(西方)に右舷着けで係留中のB船の左舷方(北方)を20m以下の距離で通過して本件岸壁に接近したところ、瞬間風速約13m/sの北風に圧流されながら、本件岸壁至近で船首が右転したことから、約3knの速力で、本件岸壁に約16°の角度で衝突するとともにガントリークレーンに衝突したものと考えられる。</p> <p>AISデータによれば、本船は、21時25分ごろ右舷船尾部がB船の左舷船首部付近を通過した後、船首方位が約40秒間で右舷方に約14°変化していたことから、本件岸壁に平行に圧流されながら、</p>
