# 船舶事故調査報告書

事故種類	乗揚
発生日時	令和2年2月24日 16時05分ごろ
発生場所	長崎県新上五島町中 <sup>なかどおり</sup> 通島西方沖（若松瀬戸） 関掛 <sup>せっかけ</sup> 瀬北方灯標から真方位009°1,750m付近 （概位 北緯32°52.4 東経129°02.4）
事故の概要	旅客船 <sup>ことう</sup> 五島は、若松瀬戸を北進中、浅所に乗り揚げた。 五島は、プロペラ翼の曲損等を生じた。
事故調査の経過	令和2年3月10日、本事故の調査を担当する主管調査官（長崎事務所）ほか1人の地方事故調査官を指名した。 原因関係者から意見聴取を行った。
事実情報 船種船名、総トン数 船舶番号、船舶所有者等 L×B×D、船質 機関、出力、進水等	旅客船 五島、9.7トン 292-27013長崎、個人所有 11.90m(Lr)×3.34m×1.10m、FRP ディーゼル機関2基、485kW（合計）昭和60年12月
乗組員等に関する情報	船長 62歳 一級小型船舶操縦士・特殊小型船舶操縦士・特定 免許登録日 平成5年3月18日 免許証交付日 平成28年11月16日 （令和4年2月18日まで有効）
死傷者等	なし
損傷	プロペラ翼及び舵軸に曲損、船尾船底に亀裂
気象・海象	気象：天気 晴れ、風向 南、風速 3～4m/s、視界 良好 海象：海上 平穏、潮汐 上げ潮の初期
事故の経過	本船は、船長が1人で乗り組み、旅客2人を乗せ、長崎県五島列島の教会などを周遊する目的で、令和2年2月24日12時55分ごろ同県五島市福江港を出港した。 船長は、操舵室右舷側の操縦席に腰を掛け、約20ノット（kn）の速力（対地速力、以下同じ。）で手動操舵により操船に当たり、五島市 <sup>ひさか</sup> 久賀島や同市 <sup>なる</sup> 奈留島の教会等を周遊した後、本船を旅客の下船地である新上五島町 <sup>わかまつ</sup> 若松港に向けて若松瀬戸を北進させた。 船長は、関掛瀬北方灯標の西方を通過して間もなく、数百メートル前方に漂泊中の2隻の釣り船を認め、100mくらい離して航行すれ

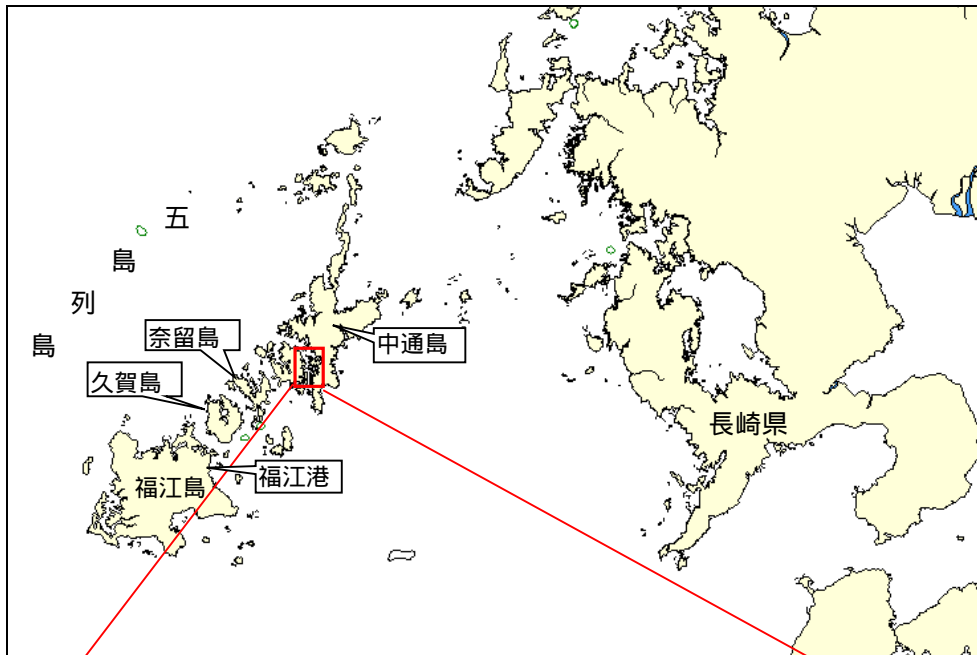
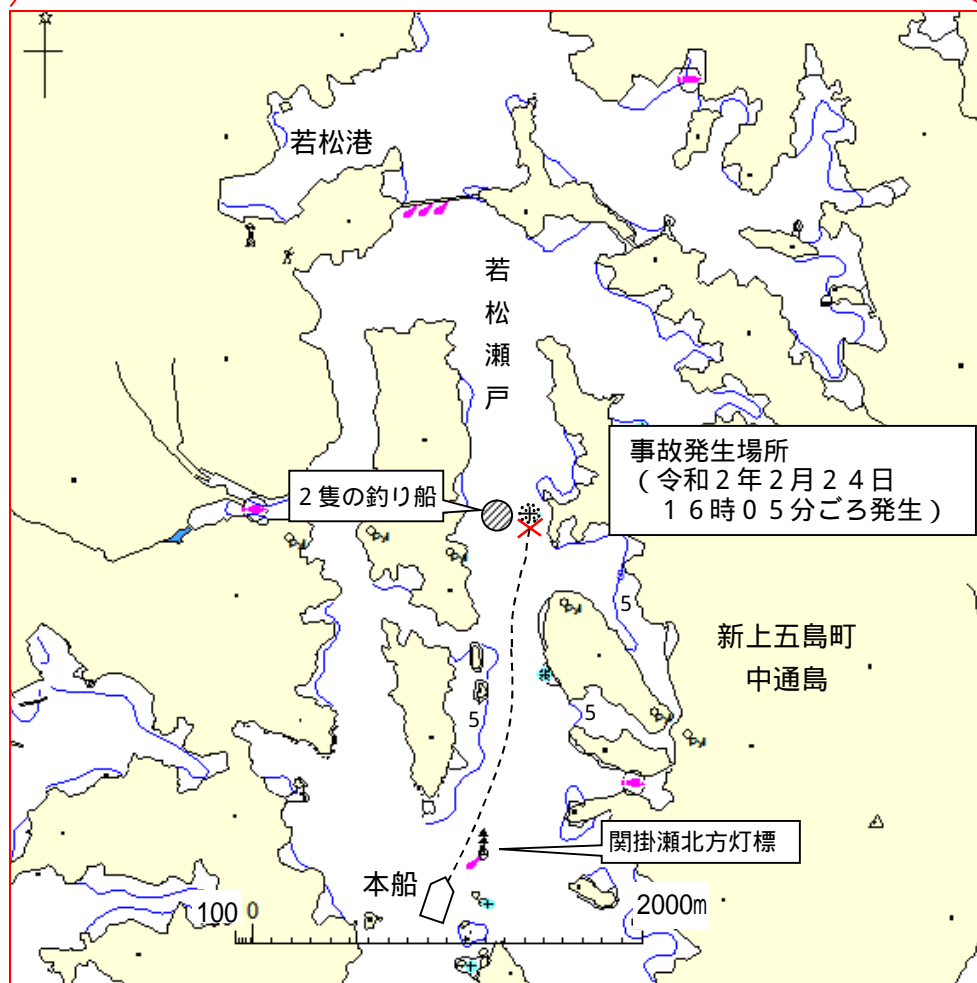
付図1 事故発生経過概略図

<p>ば安全に通過することができると思います、釣り船との距離を目視により判断し、右舵を取って釣り船の東方を通過しようとしたところ、16時05分ごろ、本船の船体後部に衝撃を受けた。</p> <p>船長は、本船が浮流物に接触したと思い、機関を中立運転として付近を見渡したものの、浮流物を発見できず、旅客の負傷、船体外板の損傷及び機関室等の浸水の有無を確認して異常を認めなかったため、航行を開始したところ、舵が効かず、機関の回転数を上げると船体に振動を認め、両舷主機の操縦レバーを適宜操作して約3～4knの速力で若松港に入港した。</p> <p>船長は、棧橋で旅客を下船させた後、再度船体の損傷等の確認を行ったが、異常を認めず、定係港である五島市奈留島港に向け若松港を出港し、約10knの速力で航行して船体に衝撃を受けた場所付近に至り、浮流物がないか行きあし状態で確認していたとき、客室後部の床に浸水を認めた。</p> <p>船長は、付近に浅所が存在することを思い出し、右舵を取って釣り船を避けた際に浅所に接触したと思い、航行を続けて奈留島港の棧橋に着岸後、本事故の発生を運航管理者に報告し、ビルジポンプで排水を開始したが、浸水量が増加してきたので不安になり119番通報した。</p> <p>本船は、船長及び消防署員による排水作業が実施された後、僚船に横抱きされて近隣の造船所に向かい、上架された。</p> <p>(付図1 事故発生経過概略図 参照)</p>
<p>その他の事項</p>	<p>本船の喫水は、船首約0.5m、船尾約1.5mであった。</p> <p>船長は、ふだん若松瀬戸の中央部を航行しており、同瀬戸を数十回航行した経験があり、本事故時、天気が良く、視界も良好であり、目視のみで見張りをしておけば大丈夫と思い、GPSプロッターを休止状態としていた。</p> <p>船長は、GPSプロッターに暗岩などの危険な浅所が×印で表示されていたので、GPSプロッターを作動させて画面を確認していれば、浅所の存在に気付くことができたと思われた。</p>
<p><b>分析</b></p> <p>乗組員等の関与</p> <p>船体・機関等の関与</p> <p>気象・海象等の関与</p> <p>判明した事項の解析</p>	<p>あり</p> <p>なし</p> <p>なし</p> <p>本船は、GPSプロッターを休止状態として若松瀬戸を北進中、船長が、前方の2隻の釣り船を避ける際、浅所の存在を失念したまま右舵を取って航行したことから、浅所に向かう針路となっていることに気付かず、浅所に乗り揚げたものと推定される。</p> <p>船長は、目視のみで見張りをしておけば大丈夫と思い、GPSプロッターを休止状態としていたことから、浅所の存在を失念したまま右</p>

舵を取って航行したものと考えられる。
<b>原因</b>	本事故は、本船が、GPSプロッターを休止状態として若松瀬戸を北進中、船長が、前方の2隻の釣り船を避ける際、浅所の存在を失念したまま右舵を取って航行したため、浅所に向かう針路となっていることに気付かず、浅所に乗り揚げたものと推定される。
<b>再発防止策</b>	<p>今後の同種事故等の再発防止及び被害の軽減に役立つ事項として、次のことが考えられる。</p> <ul style="list-style-type: none"> <li>・ 船長は、慣れた海域であっても、GPSプロッターを活用して浅所、船位及び針路を確認すること。</li> <li>・ 船長は、船舶事故が発生した際は、速やかに海上保安庁に通報すること。</li> <li>・ 船長は、船体に衝撃を受けた際は、船体外板の損傷及び機関室等の浸水の有無の確認を厳重に行うこと。</li> </ul>
