## 船舶事故調査報告書

令和3年5月19日

運輸安全委員会（海事専門部会）議決

事故種類	乗揚
発生日時	令和元年11月14日 04時22分ごろ
発生場所	北海道苫小牧市苫小牧港西港区西方の浅所 苫小牧灯台から真方位240°1,000m付近 (概位 北緯42°37.0 東経141°33.5)
事故の概要	引船 <sup>りゅうしんまる</sup> 隆新丸は、浚渫船 <sup>しゅんせつ</sup> 東亜3号をえい航中、えい航索のガイドロープが破断し、東亜3号が北西方に圧流されて苫小牧港西港区西方の浅所に乗り揚げた。 東亜3号は、左舷船底外板に破口等を生じた。
事故調査の経過	令和元年11月18日、本事故の調査を担当する主管調査官（函館事務所）ほか1人の地方事故調査官を指名した。 原因関係者から意見聴取を行った。
事実情報 船種船名、総トン数 船舶番号、船舶所有者等 L×B×D、船質 機関、出力、進水等	A 引船 隆新丸、19トン 260-49594 北海道、淡路ディーゼル株式会社（船舶所有者）、ハヤカワ建設株式会社（船舶借入人）(A社) 13.68m(Lr)×5.60m×1.92m、鋼 ディーゼル機関2基、1,674kW(合計) 令和元年8月 B 浚渫船 東亜3号、約524トン なし、株式会社マルトヨ渡島土木 33.00m×15.00m×3.00m、鋼 機関なし、平成12年
乗組員等に関する情報	船長A 52歳 一級小型船舶操縦士 免許登録日 平成18年4月6日 免許証交付日 平成28年4月5日 (令和3年4月5日まで有効)
死傷者等	なし
損傷	A船 なし B船 左舷船底外板に破口を伴う凹損
気象・海象	(1) ガイドロープ破断時(11月14日01時10分ごろ) 気象：天気 雨、風向 南、風速 約10m/s、視界 良好 海象：波向 南南東、波高 約3～4m

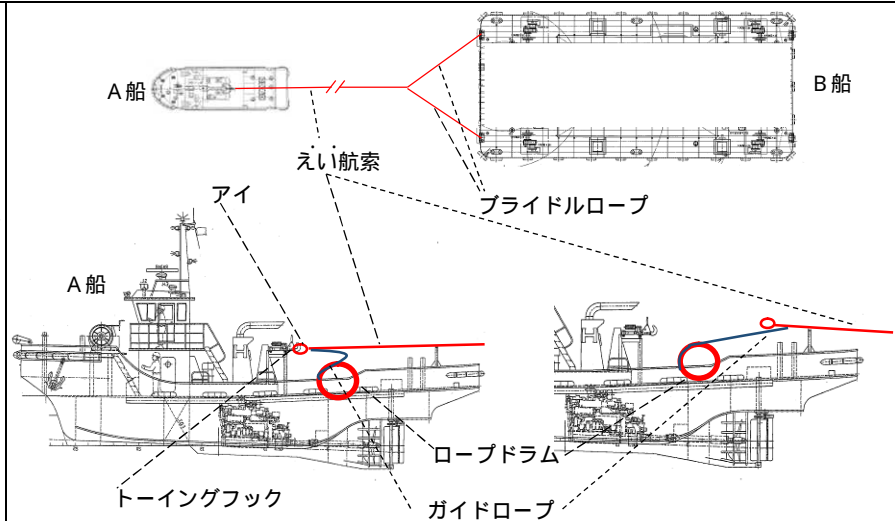
図1 えい航索及びガイドロープ等の状況

船長Aは、南東方から波高約3～4mの波を受けて、激しい船体動揺が生じている状況下、えい航索の巻取り作業を開始することとし、A船を後進させてえい航索を緩ませた後、操舵室右舷船尾側の窓から、作業後すぐに退避するよう指示していた甲板員2人がトーイングフックからえい航索のアイを外したのち船首方に退避したのを確認し、遠隔コントローラでロープドラムを操作してえい航索に繋がれたガイドロープの巻取りを始めたが、十数秒巻いたころ、同ロープが巻取部から右舷側に外れたのを見て巻取りを停止した。（図1及び写真1参照）

A船引船列のえい航索のガイドロープは、直径18mm、引張強力28.6キロニュートン(kN)のビニロンとポリエステル混紡糸で、A船の建造に合わせて購入されたもので、本事故前に擦れ等の傷は生じていなかった。

船長Aは、ガイドロープが、ロープドラム巻取部より船尾寄りのところで破断し、破断面が斜めになっていることを本事故後に確認した。

船長Aは、操舵室右舷側後部の窓から、作業灯で照らされた船尾甲板を見て、ガイドロープがロープドラム巻取部から右舷側に外れているのが見えたが、同ロープが、船体動揺により、船尾部の支柱等の構造物に接触していたかどうかまでは見えなかった。

船長Aは、B船が風浪により北西方に圧流されていたので、ガイドロープにふだんのえい航索の巻取り作業時より張力が強く掛かったのではないかと本事故後に思った。

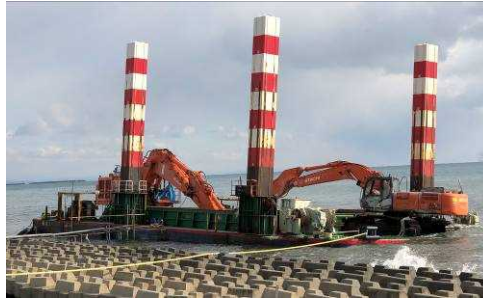
写真2 B船の乗揚状況

B船は漂流し、04時22分ごろ西港西方の浅所に乗り揚げた。  
(写真2参照)

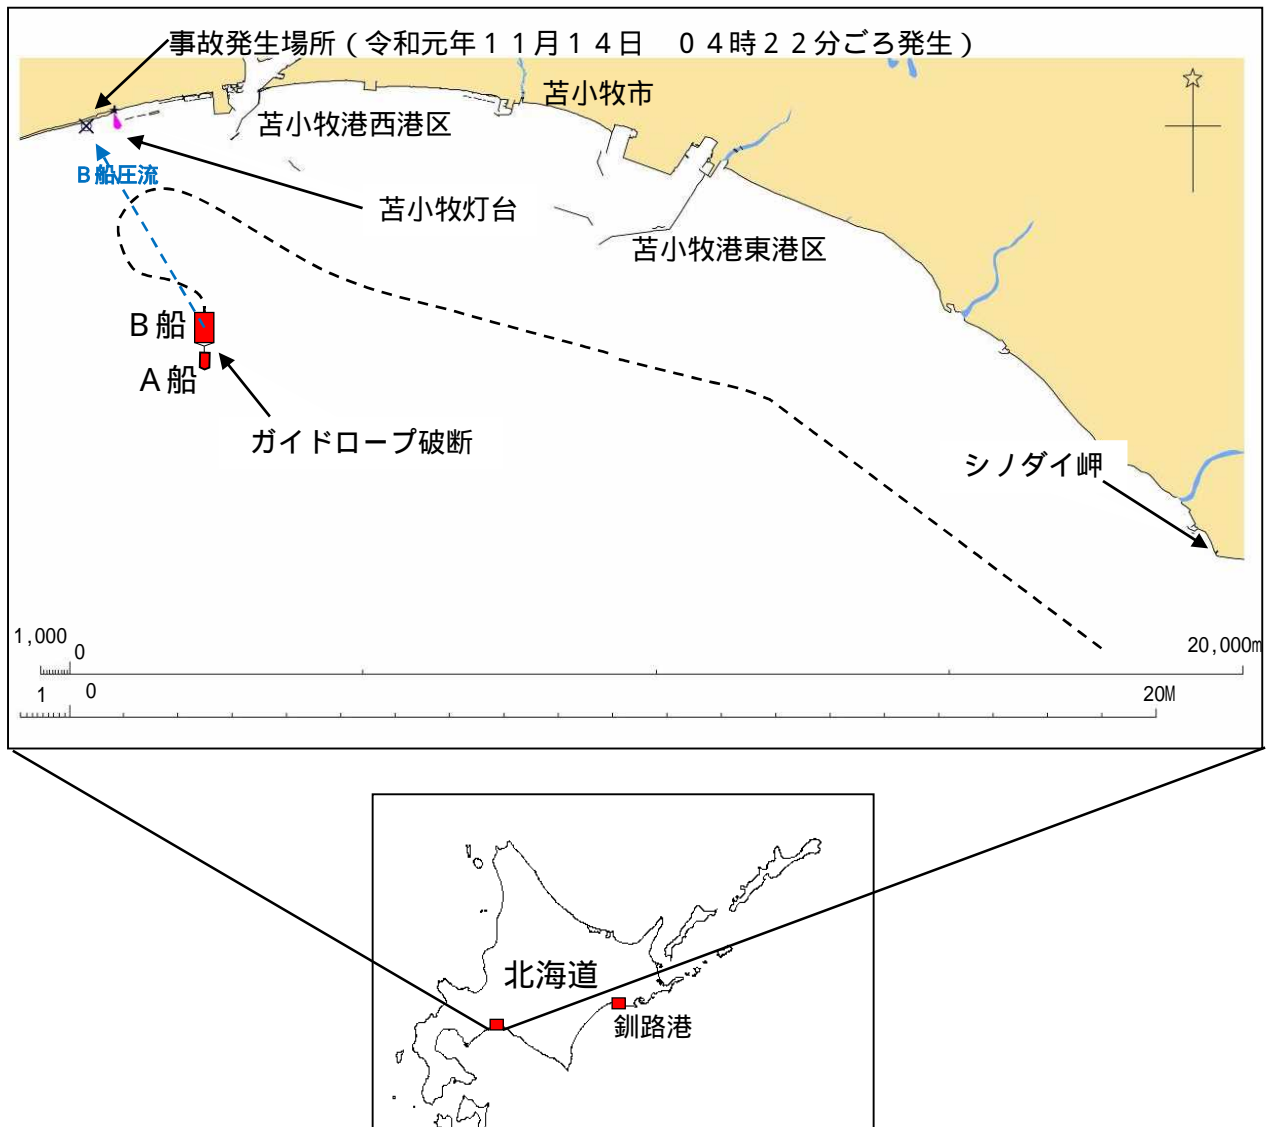
付図1 事故発生経過概略図

(付図1 事故発生経過概略図 参照)
