船舶事故調査報告書

令和3年5月19日

運輸安全委員会（海事専門部会）議決

事故種類	衝突
発生日時	令和2年2月3日 06時40分ごろ
発生場所	北海道えりも町えりも港南西方沖 えりも港南外防波堤西灯台から真方位207°2.5海里（M）付近 （概位 北緯41°58.6 東経143°06.9）
事故の概要	漁船第八十八幸盛丸は、南西進中、また、漁船第三十八朝日丸は、揚網しながら漂泊中、両船が衝突した。 第八十八幸盛丸は、バルバスバウに破口を伴う凹損等を生じ、また、第三十八朝日丸は、右舷中央部外板に破口を生じて浸水し、沈没した。
事故調査の経過	令和2年2月4日、本事故の調査を担当する主管調査官（函館事務所）ほか1人の地方事故調査官を指名した。 原因関係者から意見聴取を行った。
事実情報 船種船名、総トン数 船舶番号、船舶所有者等 L×A×D、船質 機関、出力、進水等	A 漁船 第八十八幸盛丸、5.3トン HK2-23318（漁船登録番号）、一般社団法人北海道漁船リース 11.90m（Lr）×3.00m×1.01m、FRP ディーゼル機関、450kW、平成4年8月 第200-41068号（船舶検査済票の番号） B 漁船 第三十八朝日丸、2.6トン HK3-113679（漁船登録番号）、個人所有 9.18m（Lr）×2.48m×0.57m、FRP ディーゼル機関、漁船法馬力数60、平成元年8月7日
乗組員等に関する情報	A 船長A 71歳 二級小型船舶操縦士・特殊小型船舶操縦士・特定 免許登録日 昭和50年10月9日 免許証交付日 平成29年5月22日 （令和4年6月17日まで有効） B 船長B 64歳 二級小型船舶操縦士・特殊小型船舶操縦士・特定 免許登録日 昭和50年10月9日

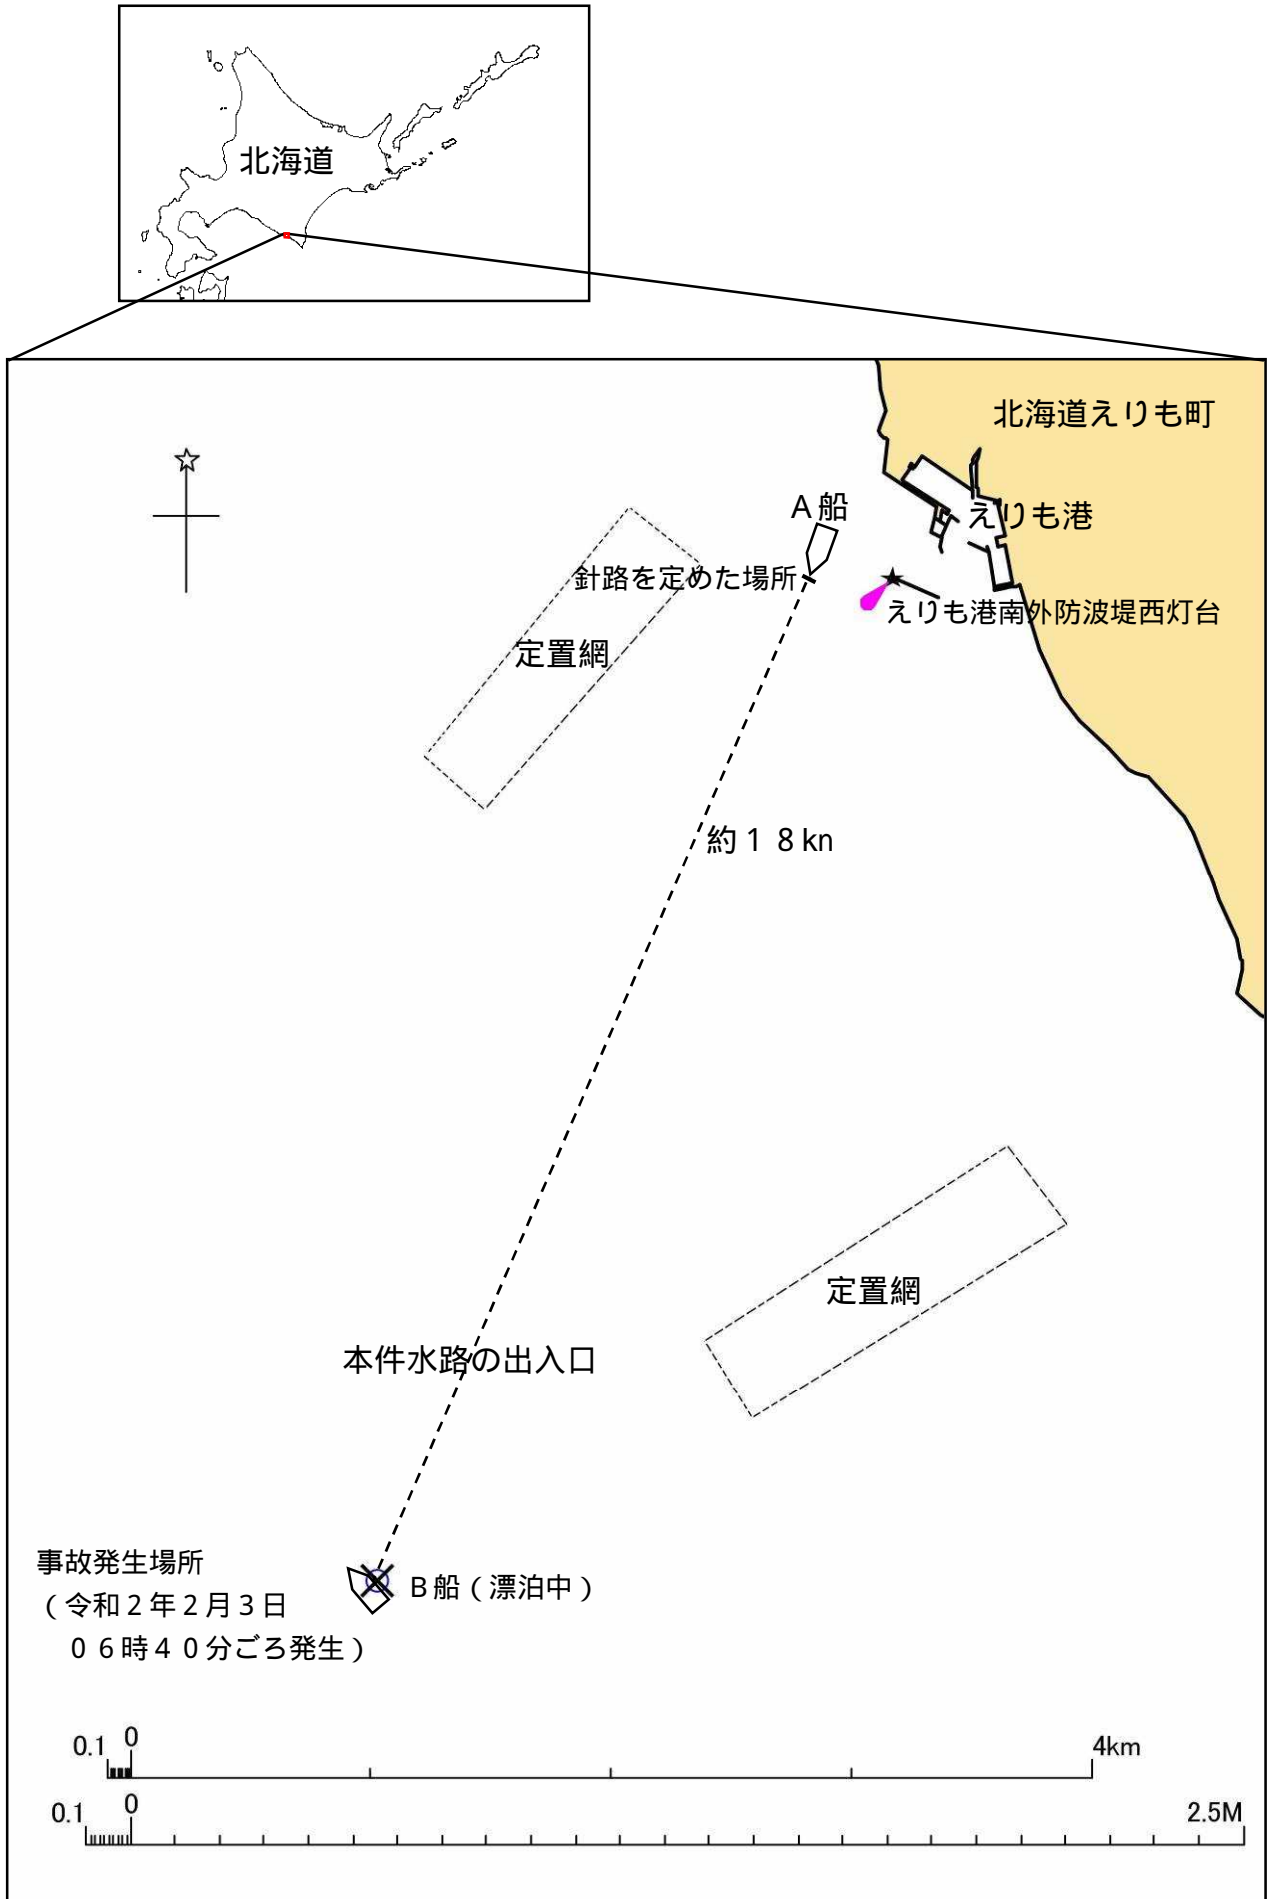
付図1 事故発生経過概略図

</div> <p>写真1 操舵室の状況</p> <p>船長Aは、GPSプロッターに表示させた過去の操業ポイントを見て、どこで操業するかを検討しながら操船していたところ、06時40分ごろ、A船の船首部がB船の右舷中央部に衝突し、B船上にA船が乗り上がった。</p> <p>船長Aは、衝突の衝撃が小さかったものの、右舷方にB船の操舵室が見えたのでB船と衝突してB船上に乗り上げたことを認め、所属漁業協同組合の救難所所属の僚船に無線通信で救助を要請した。</p> <p>A船は、僚船によりB船上から引き下ろされ、浸水もなく航行可能であったので、A船に移乗してきたB船の乗組員と共に、えりも港に帰港した。</p> <p>B船は、船長Bほか甲板員1人が乗り組み、06時15分ごろ、た</p>

<p>分析</p> <p>乗組員等の関与</p> <p>船体・機関等の関与</p> <p>気象・海象等の関与</p> <p>判明した事項の解析</p>	<p>A あり、B あり</p> <p>A なし、B なし</p> <p>A なし、B なし</p> <p>A船は、えりも港南西方沖において南西進中、船長Aが、前路に他船がいらないと思い、GPSプロッターの画面を見て、操業場所を検討しながら航行を続けていたことから、前路で操業中のB船に気付か</p>

<p>ず、B船と衝突したものと考えられる。</p> <p>船長Aは、針路を定める前に周囲を確認した際、船尾に積載していた漁網により、船首が浮上して船首方が見えにくい状態だったこと、及び本件水路及び本件水路の出入口付近で操業中の他船を見掛けたことがなかったことから、前路に他船がないと思ったものと考えられる。</p> <p>B船は、えりも港南西方沖において揚網しながら漂泊中、船長Bが、航行中の他船が操業中のB船を避けてくれると思い、甲板上で視線を下に向けて作業を行っていたことから、接近するA船に気付くのが遅れたものと考えられる。</p>
原因	<p>本事故は、えりも港南西方沖において、A船が南西進中、B船が揚網しながら漂泊中、船長Aが、前路に他船がないと思い、GPSプロッターの画面を見て、操業場所を検討しながら航行を続け、また、船長Bが、航行中の他船が操業中のB船を避けてくれると思い、甲板上で視線を下に向けて作業を行っていたため、両船が衝突したものと考えられる。</p>
再発防止策	<p>今後の同種事故等の再発防止に役立つ事項として、次のことが考えられる。</p> <ul style="list-style-type: none"> ・船長は、航行中は、他の作業等に意識を向けることなく、操船に専念すること。 ・船長は、見張りを行う際は、他船がないと臆断することなく、目視のほか、レーダーを活用して適切な周囲の見張りを行うこと。 ・船長は、漂泊して操業中であっても、航行中の他船が自船を避けてくれると思わず、常時適切な周囲の見張りを行うこと。
