船舶事故調査報告書

令和3年5月19日

運輸安全委員会（海事専門部会）議決

事故種類	乗組員死亡
発生日時	不明（令和2年3月4日 01時30分ごろ～01時55分ごろの間）
発生場所	不明（北海道えりも町襟裳岬南方沖）
事故の概要	漁船第三十八辰栄丸は、襟裳岬南方沖を漁場に向けて南南東進中または操業中、甲板員1人が落水して死亡した。
事故調査の経過	令和2年3月4日、本事故の調査を担当する主管調査官（函館事務所）ほか1人の地方事故調査官を指名した。 原因関係者から意見聴取を行った。
事実情報 船種船名、総トン数 船舶番号、船舶所有者等 L×B×D、船質 機関、出力、進水等	漁船 第三十八辰栄丸、9.7トン HK2-21504（漁船登録番号） 個人所有 14.54m（Lr）×4.01m×1.58m、FRP ディーゼル機関、540kW、平成8年9月5日 第200-29617号（船舶検査済票の番号）
乗組員等に関する情報	船長 56歳 一級小型船舶操縦士・特殊小型船舶操縦士・特定 免許登録日 平成元年11月17日 免許証交付日 令和元年6月5日 （令和6年11月16日まで有効） 甲板員A 19歳 操縦免許 なし
死傷者等	死亡 1人（甲板員A）
損傷	なし
気象・海象	気象：天気 曇り、風向 北東、風力 4、視界 良好 海象：波向 北東、波高 約1m、水温 約3
事故の経過	本船は、船長及び甲板員Aほか甲板員4人が乗り組み、えびかご漁の1回目の投かご作業を終えて、令和2年3月3日20時ごろ、えりも町えりも港に帰港し、漁具を積載した後、2回目の投かご作業を行う目的で、23時30分ごろ、同港南南東方沖の漁場に向けて出港した。 船長は、翌4日01時30分ごろ、約9～10ノットの対地速力で南南東進中、漁場まで約2～2.5海里（M）の距離に達したとき、

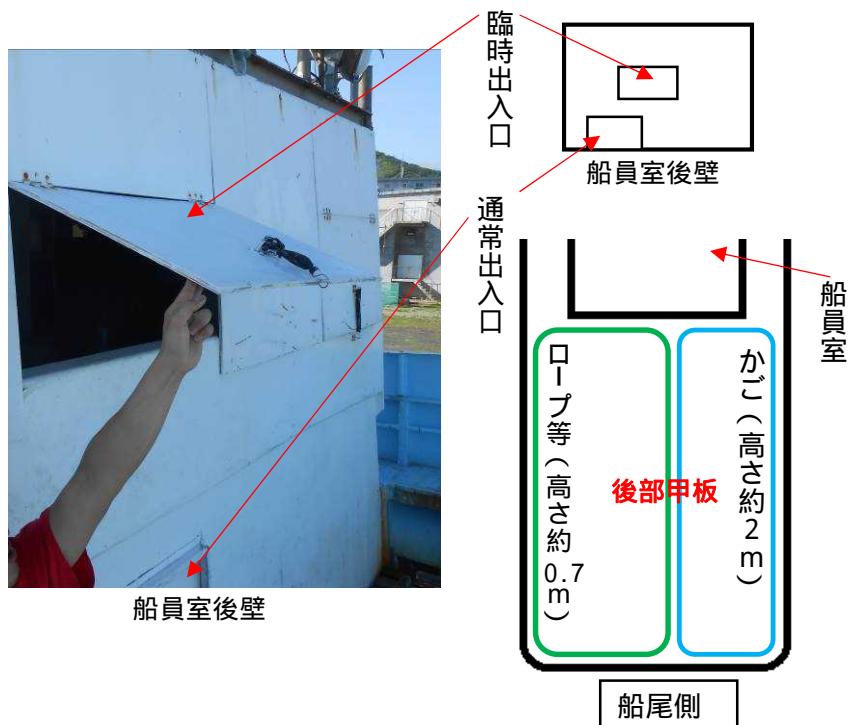
写真1、図1 後部甲板及び船員室出入口の状況

本船は、船員室後壁にある引き戸式の通常出入口が漁具でふさがれていたため、同出入口上方に、下端が甲板上高さ約1.7mの、上開き型の臨時出入口を設けていた。

<p>員Aを目撃した者も、落水音等の異常音を聞いた者もいなかった。</p> <p>甲板員Aは、平成31年4月から本船に乗り組んでいたが、漁期始めの投かご作業に従事したのは、本事故前の1回目の作業時が初めてであった。</p> <p>本事故当時、甲板員Aの体調に、ふだんと異なる様子は見られなかった。</p> <p>甲板員Aは、カップ上下の内側に固型式救命胴衣を着け、ゴム長靴、ゴム手袋を着用し、防寒用の耳当てが付いたキャップ形の帽子を被っていた。</p> <p>本船は、本事故時、ふだんの操業時と比べて海象が穏やかだったので、船体動揺が少なかった。</p> <p>船長は、甲板員Aが後部甲板から落水したのではないかと本事故後に思った。</p>
<p>分析</p> <p>乗組員等の関与 船体・機関等の関与 気象・海象等の関与 判明した事項の解析</p>	<p>不明</p> <p>不明</p> <p>不明</p> <p>甲板員Aの死因は、不詳であった。</p> <p>甲板員Aは、本船が襟裳岬南方沖を漁場に向けて南南東進中または操業中、落水して死亡したものと考えられる。</p> <p>甲板員Aは、01時30分ごろ操業準備開始が発令され、甲板員Aを含む甲板員5人が船員室から後部甲板に出て、01時55分ごろ船内に甲板員Aがいないのが確認されていることから、この間において落水したものと考えられる。</p> <p>甲板員Aは、後部甲板に出た後、甲板上のロープの上、あるいはブルワークの1段目段上を移動中、体勢を崩すなどして落水した可能性があると考えられるが、目撃者がいないことから、それらの状況を明らかにすることはできなかった。</p>
<p>原因</p>	<p>本事故は、夜間、本船が、襟裳岬南方沖を南南東進中または操業中、甲板員Aが落水したことにより発生したものと考えられる。</p>
<p>発防止策</p>	<p>今後の同種事故等の再発防止に役立つ事項として、次のことが考えられる。</p> <ul style="list-style-type: none"> ・船長は、甲板上に漁具等を積載する場合は、通路を確保できる量に制限するか、ブルワーク上に落下防止柵を設ける等して、乗組員の海中転落防止の措置を講じること。

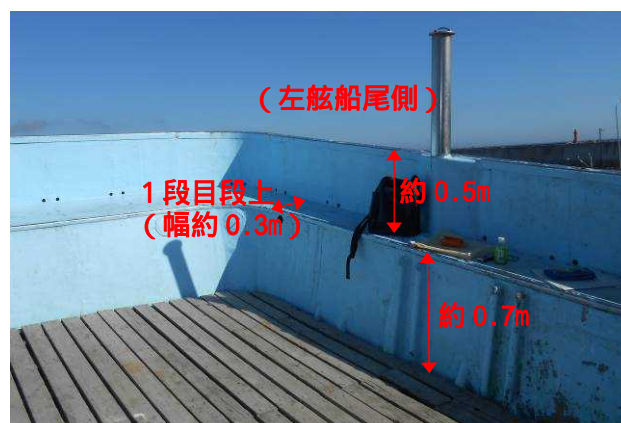
各甲板員は、船体中央部にある船員室から後部甲板船尾側へ移動する際、臨時出入口から後部甲板に出て、同甲板左舷側に積まれたロープ等の上や、2段の階段形状で、1段目が甲板上高さ約0.7m幅約0.3m、2段目が1段目からの高さ約0.5mのブルワークの1段目の段上を通行していた。(写真2 参照)

写真2 ブルワークの状況
