船舶事故調査報告書

令和3年5月19日
 運輸安全委員会（海事専門部会）議決
 委員 佐藤 雄二（部会長）
 委員 田村 兼吉
 委員 岡本 満喜子

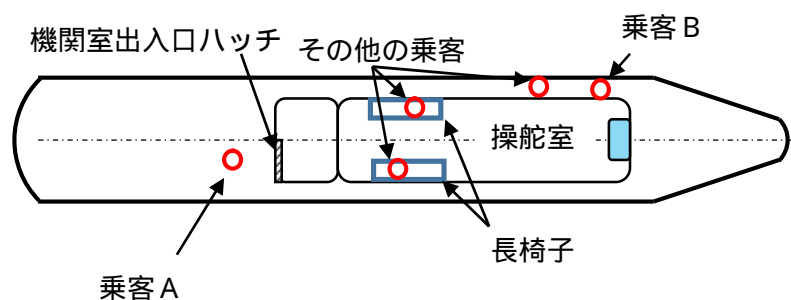
図1 本事故当時の乗客の状況

後部甲板上に立っていた乗客1人(以下「乗客A」という。)は、本船が本件岸壁に衝突した弾みで体勢を崩し、操舵室の後方にある機関室出入口ハッチに右膝を打ち付けた。

左舷側前部甲板上に立っていた乗客1人(以下「乗客B」という。)は、操舵室外壁の手摺りにつかまっていたところ、身体に衝撃を感じた。

船長は、直ちに、電源を復旧する目的で操舵室後方の機関室出入口に向かい、同室出入口ハッチ付近で右膝に手を当て、しゃがみ込んでいる乗客Aを認め、大丈夫かと声を掛けたところ、乗客Aから「右膝が痛むが、大丈夫そうだ」との返答を受けた。(図1参照)

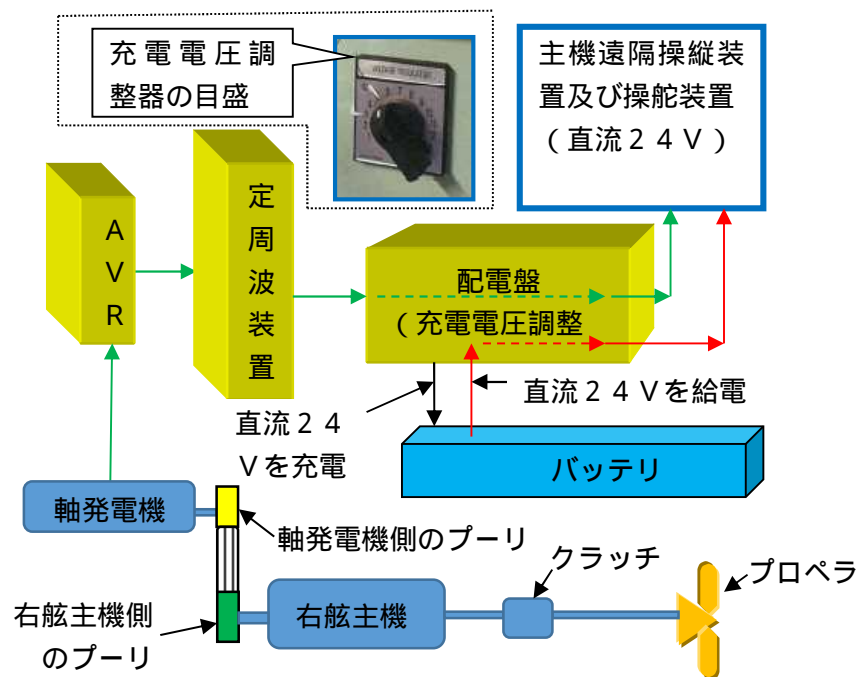
図2 本船の主機遠隔操縦装置及び操舵装置に送る給電の概略図(イメージ)

本船は、機関室に据え付けられた右舷主機の出力軸前端に取り付けられたプーリからVベルトを介して、軸発電機(AC225V、定格20kVA、極数4)側のプーリを駆動して発電し、船内に給電するようになっていた。

主機遠隔操縦装置及び操舵装置は、軸発電機で発生した電力がAVR(自動電圧調整器)から定周波装置を経由して配電盤に送られ、その一部が直流24Vに変換されて給電される系統、及び船内電源が喪失した場合のバックアップ(非常用電源)としてバッテリーから配電盤を経由して直流24Vが給電される系統の2系統が備えられていた。

また、配電盤には、バッテリーに直流24Vを充電する目的で、充電電圧調整器が設けられており、同調整器には充電電圧を調整するスイッチに目盛が刻まれていた。(図2参照)

軸発電機の回転数は、右舷主機側と軸発電機側のプーリの直径によって決まる増速比で調整され、適正値が約1.43であったが、本事故当時、約1.33であった。

充電電圧調整器は、航行中、バッテリーが充電不足とならないように充電電圧を調整するスイッチの目盛を9に設定する必要があったが、本船が引き渡されてから本事故発生当時までの間、目盛が2に設定されていた。

バッテリーは、本事故後、電圧が降下しており、充電不足の状態であった。

<p>分析</p> <p>乗組員等の関与 船体・機関等の関与 気象・海象等の関与 判明した事項の解析</p>	<p>あり</p> <p>あり</p> <p>なし</p> <p>本船は、右舷主機側と軸発電機側のプーリの増速比が適正值より小さい約1.33の状態、本件岸壁に着岸操船中、船長が、軸発電機の運転範囲を知らずに右舷主機のクラッチを後進にした際、軸発電機が運転範囲を下回る回転数で運転されたことから、定周波装置の運転が停止し、電力が供給されなくなり、主機遠隔操縦装置及び操舵装置が操作できなくなって操縦不能となり、前進行きあしで本件岸壁に衝突したものと推定される。</p> <p>バッテリーは、充電電圧調整器の充電電圧を調整するスイッチの目盛が2に設定されていたことから、充電が不足して船内電源が喪失した際、バックアップとして機能が働かずに主機遠隔操縦装置及び操舵装置に電力が供給できなかったものと推定される。</p> <p>船長及びA社担当者は、航行中、充電電圧調整器のスイッチの目盛を9に設定する必要があることを知らなかったことから、同電圧調整器の目盛が2に設定されて使われていたものと考えられる。</p> <p>船長は、本船の引き渡しの際、軸発電機の定周波装置の運転が停止することなく、本船の離着岸が正常に行われ、また、A社担当者等から軸発電機の運転範囲を知らされていなかったことから、軸発電機の運転範囲を知らなかったものと考えられる。</p> <p>A社担当者は、本船が試運転等において離着岸が正常に行われたことで支障がないことを確認し、また、軸発電機の取扱説明書を読んでいなかったことから、軸発電機の運転範囲を知らなかったものと考えられる。</p> <p>造船所担当者は、本船が引き渡しの際、離着岸が正常に行われたことで、軸発電機の定周波装置に支障はなく、同装置から主機遠隔操縦装置及び操舵装置に電力が正常に供給されていると判断したことから、軸発電機の回転数が運転範囲を下回っていたことに気付かなかったものと考えられる。</p>
<p>原因</p>	<p>本事故は、本船が、右舷主機側と軸発電機側のプーリの増速比が約1.33の状態、本件岸壁に着岸操船中、船長が、軸発電機の運転範囲を知らずに右舷主機のクラッチを後進にした際、運転範囲を下回る回転数で軸発電機が運転されたため、定周波装置の作動が停止し、電力が供給されなくなって操縦不能となり、前進行きあしで本件岸壁に衝突したものと推定される。</p>

- (1) 軸発電機の回転数は、右舷主機側と軸発電機側のプーリの増速比を約1.43にして同主機中立運転時約970 rpmに上げ、クラッチを嵌合した際、定周波装置製造業者が推奨する運転範囲内とした。
- (2) 充電電圧調整器の目盛は、停泊時には5とし、航行時には9とした。
- (3) 操舵室に、バッテリーの電圧を確認する計器を設けた。
- (4) 機関室内には、右舷主機が故障等した際、緊急に使用する目的で、非常用発電機を設置した。
- (5) 後部甲板上にいる乗客がつかまるように手摺^すりを設置した。

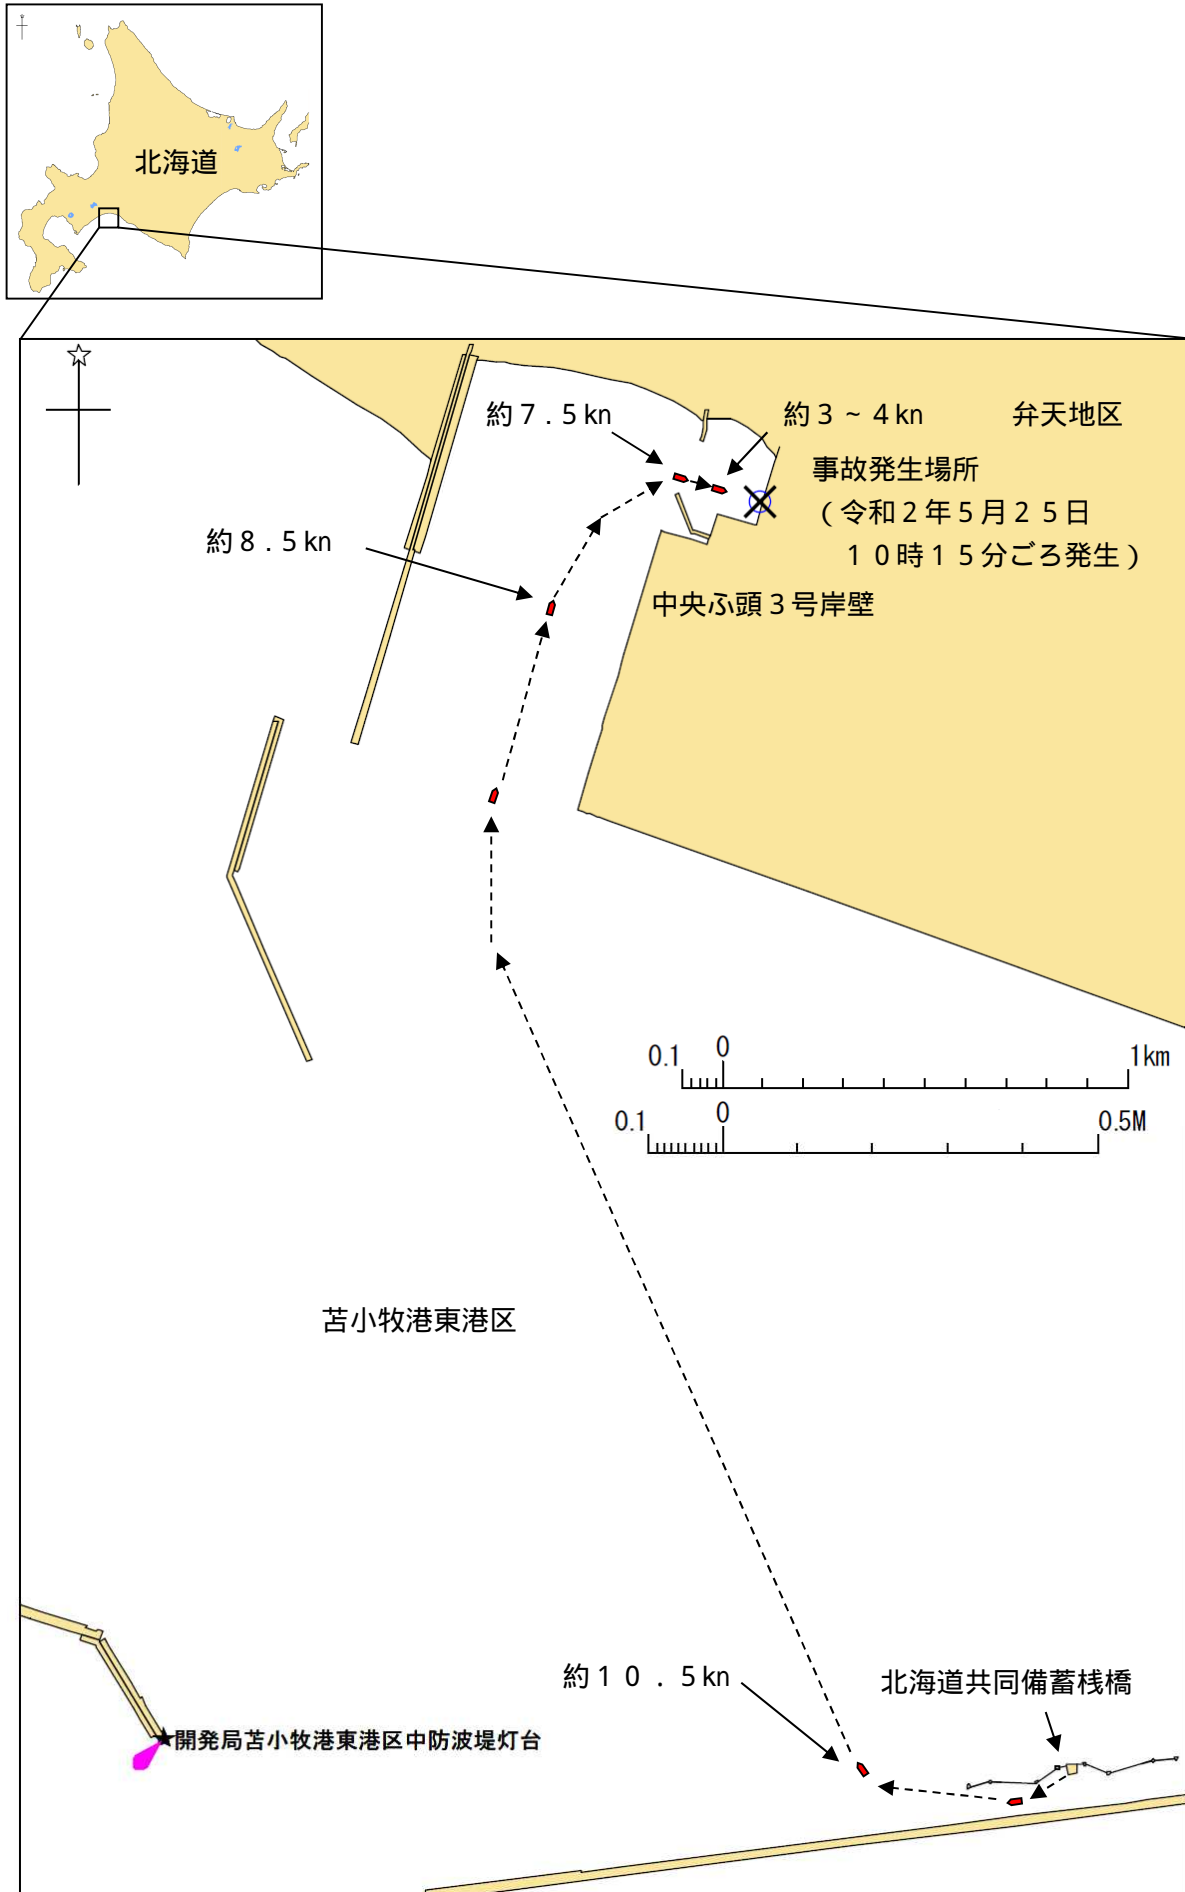
付図1 事故発生経過概略図

本船はその後本件岸壁に向けて東進を開始し、船長が、本件岸壁の手前約200mで約7.5knに減速し、本件岸壁の手前約100mで両舷主機を回転数毎分800(rpm)とし、クラッチを中立に入れたところ、本船は約3~4knの前進行きあしとなった。

船長は、本件岸壁の手前約30mに至り、約3knの前進行きあしで両舷主機のクラッチを後進に入れたところ、10時14分ごろ定周波装置(周波数を60Hzに保つ装置)の定周波警報が発せられ、直後に船内の電源が喪失して本船が操縦不能となり、10時15分ごろ本件岸壁に本船の船首部が衝突したのを認めた。
