船舶事故調査報告書

令和3年5月19日

運輸安全委員会（海事専門部会）議決

事故種類	衝突
発生日時	平成31年1月14日 04時15分ごろ
発生場所	岩手県宮古市真埼東北東方沖 陸中真埼灯台から真方位077°2.8海里（M）付近 （概位 北緯39°45.7 東経142°03.5）
事故の概要	貨物船新福丸は、北北西進中、また、引船明光丸は、クレーン台船昇光に押船昇栄丸を結合した押船列をえい航しながら南南東進中、新福丸が、明光丸と昇光の間を航行し、えい航索に接触して新福丸と昇光とが衝突した。 新福丸は、右舷中央部外板に凹損を生じ、また、明光丸は、機関室及び操舵室に濡損を、昇光は、左舷船首部外板の破損等をそれぞれ生じた。
事故調査の経過	令和元年7月11日、本事故の調査を担当する主管調査官（仙台事務所）ほか1人の地方事故調査官を指名した。 原因関係者から意見聴取を行った。
事実情報 船種船名、総トン数 船舶番号、船舶所有者等 L×B×D、船質 機関、出力、進水等	A 貨物船 新福丸、682トン 135573、御前崎海運株式会社（A社） 79.20m×13.50m×7.60m、鋼 ディーゼル機関、1,471kW、平成9年3月12日 B 引船 明光丸、19トン 260-23600青森、株式会社北栄航業（B社） 11.95m（Lr）×5.00m×1.90m、鋼 ディーゼル機関、588.40kW、昭和63年7月 C 押船 昇栄丸、9.7トン 212-15610青森、有限会社丸千 9.25m（Lr）×5.88m×1.31m、鋼 ディーゼル機関、405kW、平成3年9月 D クレーン台船 昇光、約360トン なし、B社 34.00m×12.00m×2.50m、鋼 機関なし、平成元年
乗組員等に関する情報	A 船長A 62歳

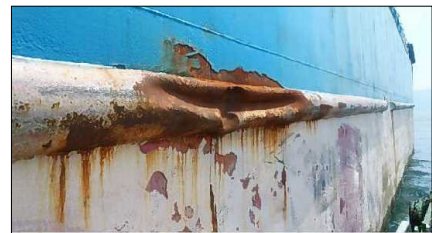
A船は、B船を左舷方至近に見る態勢で通過した際、航海士Aが、予想していた漁船よりD船が大きく見えたので、D船との衝突の危険を感じ、右回頭をすればA船の船尾部がD船に衝突すると思い、B船がD船をえい航していることに気付かず、手動操舵に切り替えて左舷一杯をとってB船とD船の間を航行したところ、04時15分ごろえい航索に接触し、A船の右舷中央部とD船の左舷船首部とが衝突した。

写真2 A船の右舷中央部外板の凹損

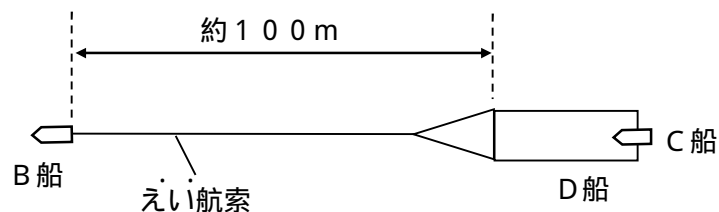
B船は、船長Bが1人で乗り組み、作業員Bを乗せ、'D船の船尾凹部にC船(無人)の船首部を結合させた押船列を長さ約100mのY字形のえい航索(直径約50mm、合成繊維製)でえい航して引船列'(以下「B船引船列」という。)を構成し、D船に作業員2人を乗せ、1月13日18時00分ごろ宮古市宮古港に向けて岩手県洋野町種市漁港沖を出発した。(図1参照)

図1 B船引船列の概略図

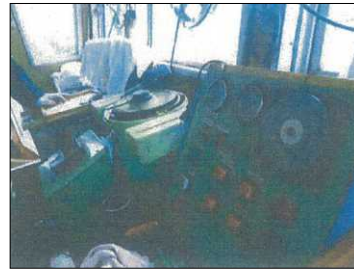
B船引船列は、右舷側に傾斜したB船の機関室及び操舵室に海水が流入したが、えい航索が切れてB船の傾斜が元に戻り、船長BがB船の主機を中立運転にした後、航行が可能であったので、予備のえい航索を使用してえい航を再開し、宮古港に入港した。

写真5 B船の操舵室内が濡損した状況

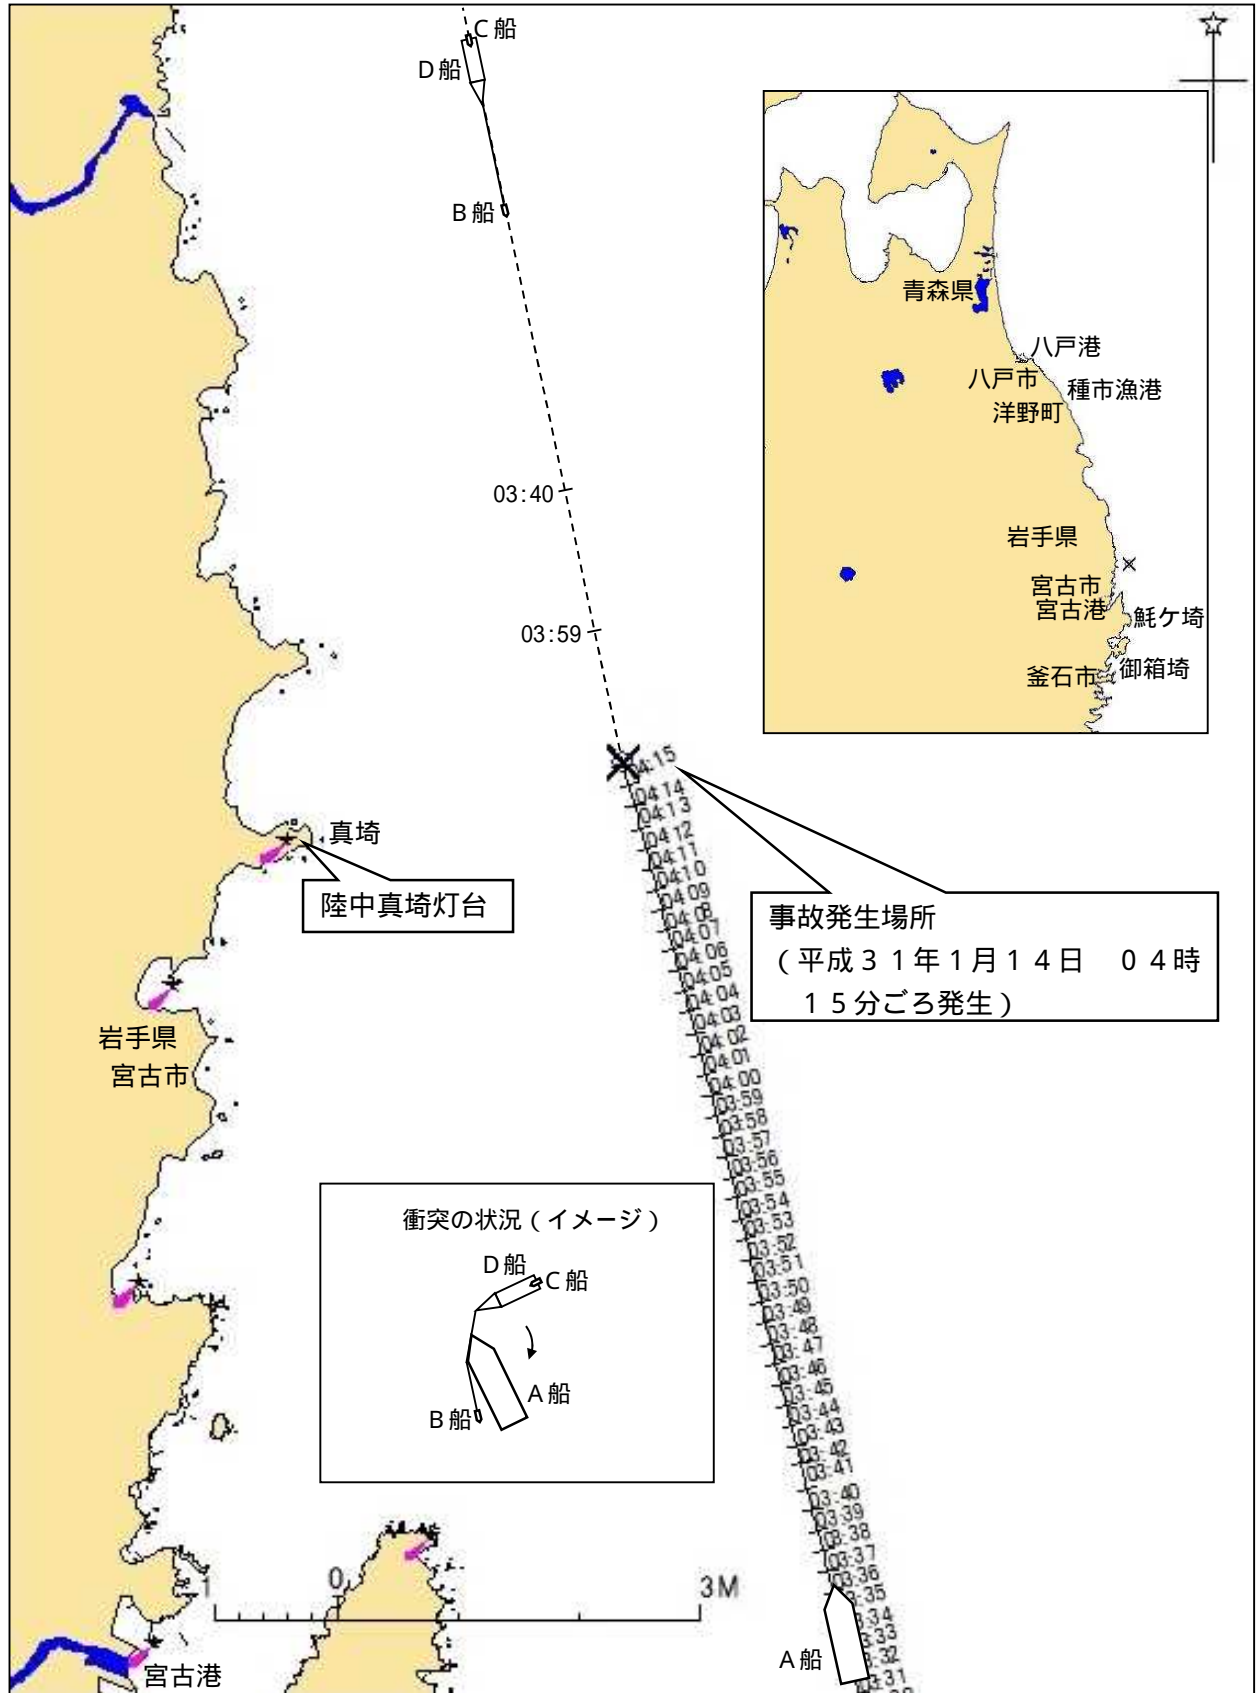
付図1 事故発生経過概略図

海図W53によれば、発生場所付近の磁気コンパスの偏差は、 8° W'lyであった。
分析 乗組員等の関与 船体・機関等の関与 気象・海象等の関与 判明した事項の解析	A あり、B あり、C なし、D なし A なし、B なし、C なし、D なし A なし、B なし、C なし、D なし A 船は、真埼東北東方沖を約 346° の進路で航行中、航海士Aが、右舷船首方のB船引船列を2隻の漁船と思い込み、共に左舷を対して通過することとし、その後、B船を左舷方至近に見る態勢で通過した際、予想していた漁船よりD船が大きく見えて衝突の危険を感じ、右回頭をすればA船の船尾部がD船に衝突すると思い、B船とD船の間を通過しようとして左舵一杯として左転したことから、えい航索に接触したのちD船と衝突したものと考えられる。 航海士Aは、鮓ヶ埼沖で2隻の漁船の黄色回転灯が縦に2個並んだ状態を見ていたことから、B船引船列を目視した際、B船の黄色回転灯とC船の同灯を別の2隻の漁船の灯火と思い込んだものと考えられる。 航海士Aは、B船を左舷方至近に見る態勢で通過し、D船との衝突の危険を感じた際、B船がD船をえい航していることに気付いていなかったことから、右回頭をすればA船の船尾部がD船に衝突すると思い、B船とD船の間を通過しようとして左舵一杯として左転したものと考えられる。 B船引船列は、真埼東北東方沖を約 168° の進路で航行中、船長Bが、A船がB船引船列を避けてくれると思い、同じ進路及び速力で航行を続けてA船に接近したことから、B船を通過した直後に左転したA船がえい航索に接触したのちD船と衝突したものと考えられる。
原因	本事故は、夜間、真埼東北東方沖において、A船が約 346° の進路で航行中、B船引船列が約 168° の進路で航行中、航海士Aが、B船引船列を2隻の漁船と思い込み、B船を左舷方至近に見る態勢で通過した際、予想していた漁船よりD船が大きく見えて衝突の危険を感じ、B船とD船の間を通過しようとして左舵一杯として左転したため、また、船長Bが、A船がB船引船列を避けてくれると思い、同じ進路及び速力で航行を続けてA船に接近したため、A船がえい航索に接触したのちD船と衝突したものと考えられる。

再発防止策	今後の同種事故等の再発防止及び被害の軽減に役立つ事項として、次のことが考えられる。 <ul style="list-style-type: none"> ・ 接近する他船を認めた場合は、余裕がある時機に衝突を避けるための措置を採ること。 ・ 夜間に他船を認めた際、双眼鏡を使用するなどし、表示された灯火をよく確認して他船の状況を誤認しないこと。
