# 船舶事故調査報告書

運輸安全委員会（海事専門部会）議決

事故種類	火災
発生日時	令和元年8月28日 16時45分ごろ
発生場所	石川県輪島市輪島港北東方沖 能登鞍埼灯台から真方位281°3.6海里（M）付近 （概位 北緯37°30.6 東経137°04.2）
事故の概要	貨物船江和丸は、西南西進中、火災が発生した。 江和丸は、機関制御室等に焼損を生じた。
事故調査の経過	令和元年8月29日、本事故の調査を担当する主管調査官（神戸事務所）ほか1人の地方事故調査官を指名した。 原因関係者から意見聴取を行った。
事実情報 船種船名、総トン数 船舶番号、船舶所有者等 L×B×D、船質 機関、出力、進水等	貨物船 江和丸、2,473トン 132120、有限会社鍋島回漕店（船舶所有者）株式会社萬周海運（船舶借入人、A社）、NSユナイテッド内航海運株式会社（運航者） 91.93m×15.00m×7.80m、鋼 ディーゼル機関、2,648kW、平成3年11月13日
乗組員等に関する情報	船長 51歳 三級海技士（航海） 免許年月日 平成18年3月17日 免状交付年月日 平成27年6月8日 免状有効期間満了日 令和2年6月7日 機関長 85歳 一級海技士（機関） 免許年月日 昭和38年4月26日 免状交付年月日 平成30年10月1日 免状有効期間満了日 令和5年12月4日
死傷者等	軽傷 4人（船長及び機関士ほか乗組員2人）
損傷	機関制御室及び上部構造物全域に焼損（廃船）
気象・海象	気象：天気 曇り、風向 西南西、風力 4、視界 良好 海象：波高 約1.5m
事故の経過	本船は、船長及び機関長ほか8人が乗り組み、令和元年8月28日10時50分ごろ空船の状態 <small>（きかいで）</small> で香川県坂出市坂出港に向けて新潟県

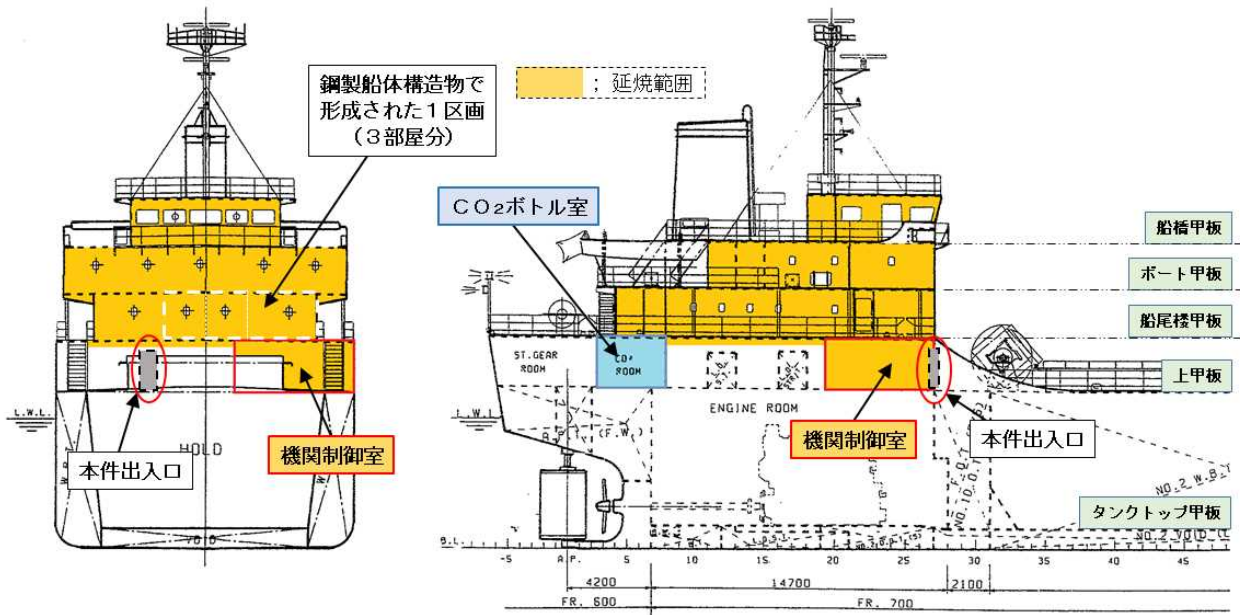
付図2 本船の焼損範囲図

<p>9時10分ごろ鎮火が確認され、31日別の引船によりえい航が再開され、9月4日修繕ドックに到着し、後日廃船となった。</p> <p>病院に搬送された4人は、1泊又は2泊の経過観察を受けた後にそれぞれ退院した。</p> <p>(付図1 事故発生場所概略図、付図2 本船の焼損範囲図、写真1 焼損状況(上部構造物全景) 参照)</p>
<p>その他の事項</p>	<p>本船は、上部構造物が上から船橋甲板、ポート甲板、船尾楼甲板の3層に、機関室が上から上段(上甲板) 下段(タンクトップ層)の2層にそれぞれ分かれており、機関制御室が機関室上段の左舷船首部に配置されていた。</p> <p>本船は、機関室内に通じる出入口が本件出入口を含めて合計4か所あり、そのうちの 하나가上部構造物(乗組員居住区)内の船尾楼甲板の左舷側通路に面していた。</p> <p>本船の機関室は、消火設備の一つとして炭酸ガス(CO<sub>2</sub>)消火装置が装備され、68入りの液体炭酸ガス貯蔵容器(継目なし鋼製高圧ガス容器)22本及び同装置操作パネル等が機関室右舷船尾側に機関室と隣接かつ隔離された炭酸ガスボトル室に設置されていた。</p> <p>本船は、機関室内に16基の煙式火災報知器及び2基の熱式火災報知器が、機関制御室内に3基の熱式火災報知器が、船橋に火災警報装置の制御監視盤がそれぞれ装備されていた。</p> <p>本船は、機関制御室の真上の船尾楼甲板は乗組員居室となっており、鋼製構造物で形成された1区画が3部屋に仕切られていた。</p> <p>乗組員居室の構造は、船舶防火構造規則が適用されておらず、木製防音材(パーティクルボード<sup>*1</sup>)又は人造鉱物繊維製断熱材(ロックウール)等を主材とした部屋の仕切り及び壁、天井を含めた外装にポリエステル化粧合板がそれぞれ適用されていた。また、各部屋の扉は、下部に換気口が付いたポリエステル化粧合板製であった。</p> <p>乗組員居室の備品(机、ベッド等)は、主材がラワン材及びポリエステル化粧合板であり、ベッドには畳等が、ソファ等<sup>等</sup>の緩衝材の主材にはウレタンフォームがそれぞれ用いられていた。</p> <p>機関制御室は、床面積約35m<sup>2</sup>、高さ約2.7mの広さで、壁及び天井にはガラス繊維製断熱遮音材(グラスウール)が施され、左舷船尾側に面する壁の天井付近の一角にメッシュ状鉄板(エキスパンドメタル)で覆われた自然換気口が付いていた。</p> <p>機関室は、上甲板左舷側の天井を中心に延焼していたものの、機器</p>

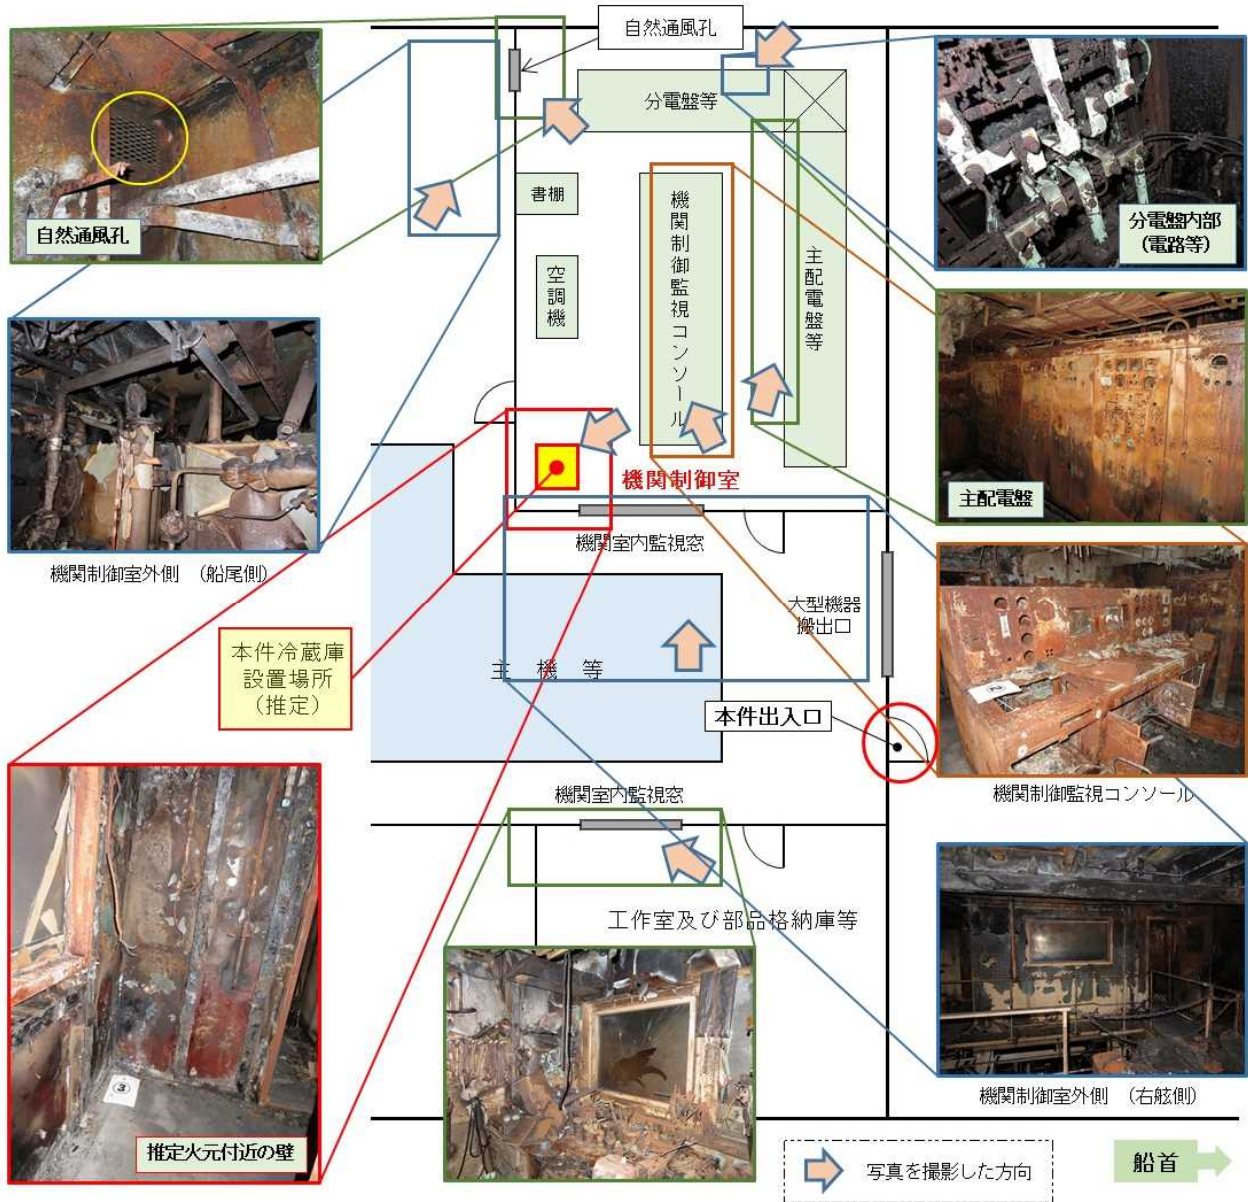
付図3 機関制御室焼損状況図

<p>本体や燃料油等の可燃物に延焼した形跡はなかった。</p> <p>機関制御室は、天井や壁の断熱材及び化粧板、各種計装、照明器具等、可燃物の全てが焼け落ち、機関制御監視コンソール及び主配電盤等の内部配線の被覆等に至るまで全てが焼失していた。</p> <p>本船は、後日、所轄消防本部担当者による見分を受け、電気関係による出火の可能性が否定できないものの、焼損状況が激しく出火原因を特定するに至らないので、本火災の原因（発火源、経過、着火物）を不明とされた。</p> <p>船舶保険会社が手配した火災鑑定人が発行した鑑定書によれば、出火部位として容量約45 小型冷蔵庫（以下「本件冷蔵庫」という。）が設置されていた箇所付近である機関制御室内の右舷船尾側の隅が妥当とし、船体の構造及び現場の状況から推定して、機関制御室内でたばこ、不審火及び可燃性油等による燃焼の形跡がないとされた。</p> <p>本件冷蔵庫と類似した小型冷蔵庫の製造会社の担当者によれば、制御機器や圧縮機等が格納されている空間の背後が開放された小型冷蔵庫では、周囲の室温が約30～40 の場合、圧縮機本体の温度は約60～70 となるとのことであった。また、別の製造会社の小型冷蔵庫取扱説明書によれば、年に1度は冷蔵庫を移動させて背面等のホコリを取り除くことが明記されていた。</p> <p>本船は、防火部署配置が策定されており、約半年に1度船上防火訓練が行われていた。</p> <p>（付図3 機関制御室焼損状況図、写真2 焼損状況（3居室同一区画）写真3 焼損状況（船橋内）写真4 焼損状況（船尾楼甲板右舷前方、荷役事務室内）写真5 主機（上段）写真6 主発電機、写真7 機関制御室天井、写真8 本件冷蔵庫の背面（圧縮機）参照）</p>
<p><b>分析</b></p> <p>乗組員等の関与</p> <p>船体・機関等の関与</p> <p>気象・海象等の関与</p> <p>判明した事項の解析</p>	<p>不明</p> <p>不明</p> <p>なし</p> <p>本船は、輪島港北東方沖を西南西進中、機関制御室内に設置してある本件冷蔵庫付近から出火した可能性があると考えられる。</p> <p>本船は、本件冷蔵庫の電気素子または配線用差込接続器（コンセント）でのトラッキング現象<sup>*2</sup>、または本件冷蔵庫の圧縮機付近に付着したホコリ等の可燃物が圧縮機を熱源とした蓄熱により発火したことから、機関制御室内の右舷船尾側の隅付近で火災が発生した可能性が</p>

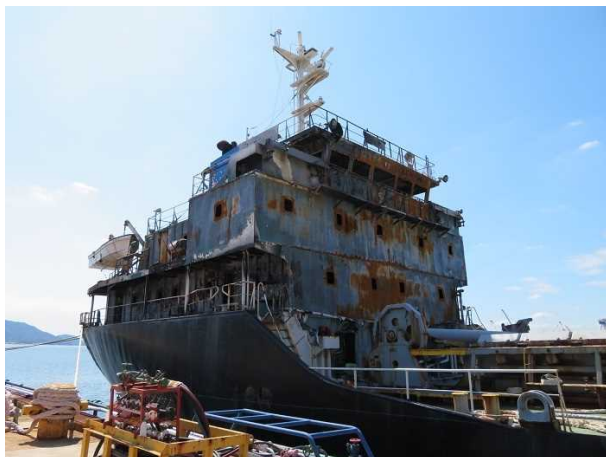
写真1 焼損状況 (上部構造物全景)

本船は、潮流等により東方に流され、海岸への接近が危ぶまれたので、19時10分ごろ来援した海上保安庁船艇によりえい航が開始されるとともに消火活動（冷却放水）が行われたものの、29日01時00分ごろ上部構造物全体が火災に包まれた。

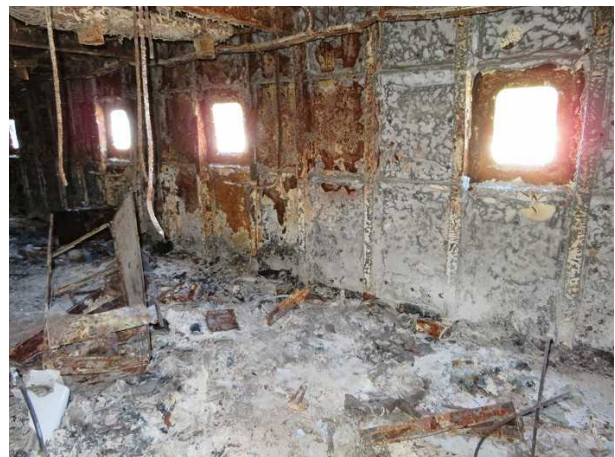
写真2 焼損状況 (3居室同一区画)

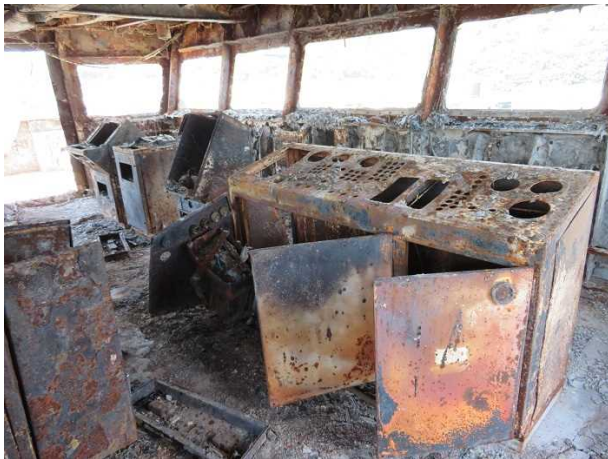
写真3 焼損状況（船橋内）

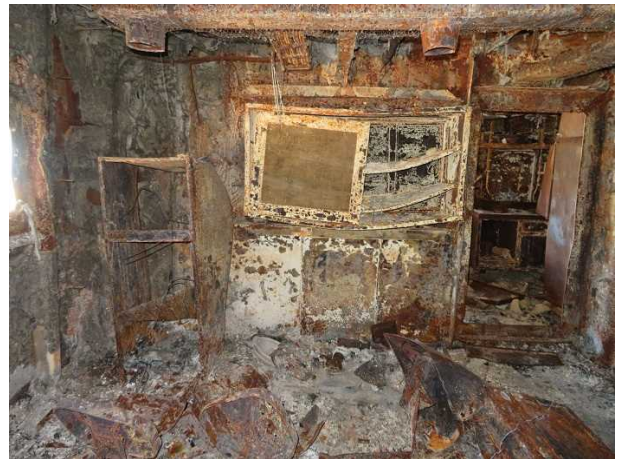
写真4 焼損状況  
（船尾楼甲板右舷前方、荷役事務室内）

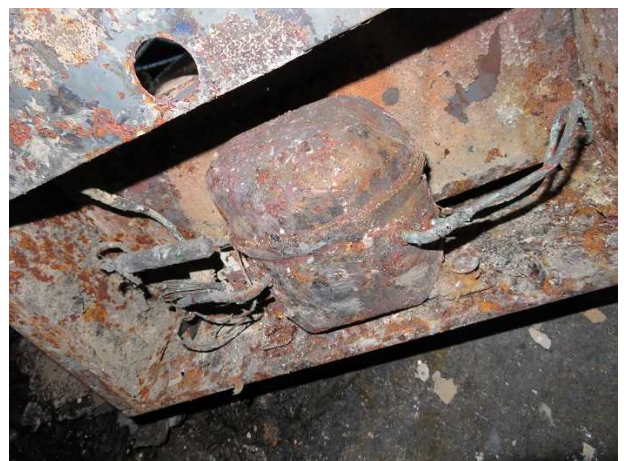
写真8 本件冷蔵庫の背面（圧縮機）

<p>あると考えられるが、機関制御室内が完全に焼失しており、出火原因等を明らかにすることはできなかった。</p> <p>乗組員は、延焼が進む機関室を目の当たりにして生命の危険を感じ、安全に避難することに意識が向いてしまったことから、機関室内に装備されている炭酸ガス消火装置を使用することができなかった可能性があると考えられる。</p>
<b>原因</b>	<p>本事故は、本船が、輪島港北東方沖を西南西進中、機関制御室内に設置してある本件冷蔵庫付近から出火したことにより発生した可能性があると考えられる。</p>
<b>再発防止策</b>	<p>今後の同種事故等の再発防止及び被害の軽減に役立つ事項として、次のことが考えられる。</p> <ul style="list-style-type: none"> <li>・乗組員は、背後が暴露されている小型冷蔵庫を使用する場合、定期的に制御機器や圧縮機等が格納されている空間の掃除を行ってホコリや綿ゴミ等の可燃物を排除すること。</li> <li>・乗組員は、定期的に配線用差込接続器（コンセント）に付着したホコリや綿ゴミ等を適切に排除すること。</li> <li>・乗組員は、コンセントに接続する電気コード等の状況を点検し、過熱の兆候があるものは使用をやめて交換等を行うこと。</li> <li>・炭酸ガス消火装置を有している船舶の消火作業指揮者は、同設備の使用方法を十分に理解し、いつでも誰でも使用できるように簡便な使用手順書の作成、及び乗組員への教育（OJT）を行うこと。</li> </ul>
