船舶事故調査報告書

令和3年6月9日

運輸安全委員会（海事専門部会）議決

事故種類	乗組員負傷
発生日時	令和2年10月7日 09時25分ごろ
発生場所	岩手県釜石市釜石港（第二魚市場前） 釜石港北防波堤灯台から真方位083° 770m付近 （概位 北緯39° 16.3′ 東経141° 54.3′）
事故の概要	漁船第八十一海幸丸 ^{かいこう} は、水揚げ作業中、甲板員が魚倉に転落して負傷した。
事故調査の経過	令和2年10月19日、本事故の調査を担当する主管調査官（仙台事務所）ほか1人の地方事故調査官を指名した。 原因関係者から意見聴取を行った。
事実情報 船種船名、総トン数 船舶番号、船舶所有者等 L×B×D、船質 機関、出力、進水等	漁船 第八十一海幸丸、300トン 142852、共和水産株式会社 68.08m×10.40m×6.33m、鋼 ディーゼル機関、2,942kW、平成28年10月3日
乗組員等に関する情報	船長 56歳 三級海技士（航海） 免許年月日 平成元年1月26日 免状交付年月日 平成30年5月2日 免状有効期間満了日 令和5年5月1日 甲板員A 64歳 航海士A 28歳 機関士 31歳 甲板員B 54歳
死傷者等	重傷 1人（甲板員A）
損傷	なし
気象・海象	気象：天気 晴れ、風向 東南東、風力 2、視界 良好 海象：海上 平穏
事故の経過	本船は、中型まき網船団の漁獲物運搬船で、船長、甲板員A、航海士A、機関士及び甲板員Bほか5人が乗り組み、令和2年10月7日05時10分ごろ釜石港の第二魚市場前の岸壁（－5m岸壁）に右舷着けして水揚げ作業を開始した。

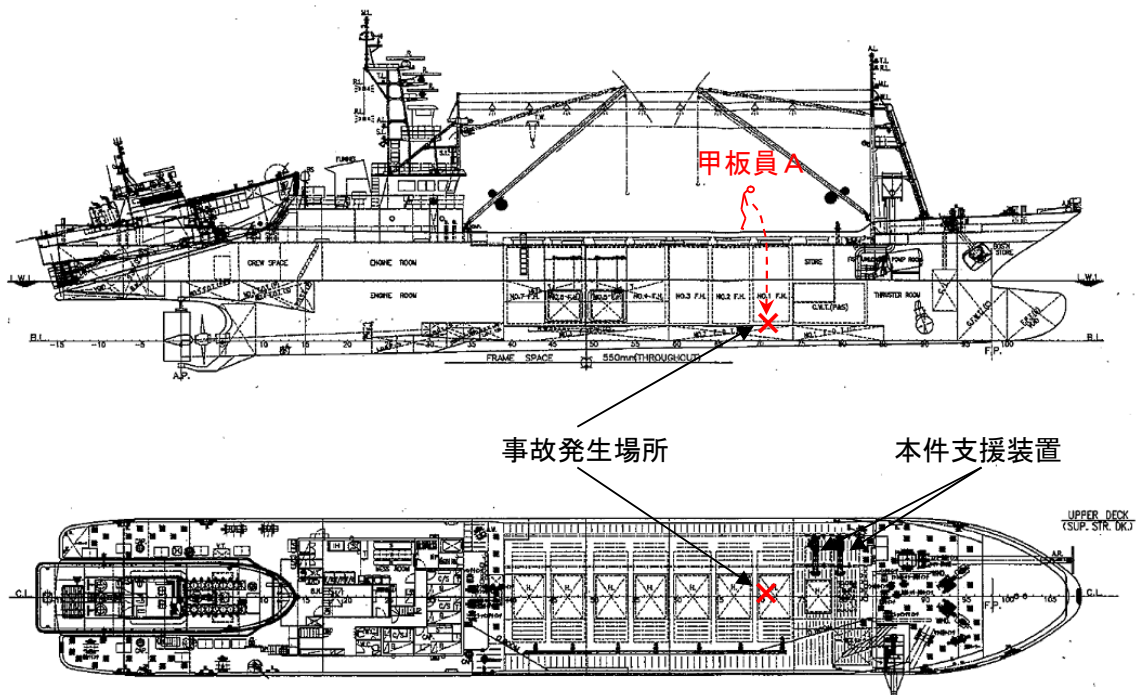
付図2 一般配置図

本船は、前部甲板に船首から船尾にかけて順に、1～7番魚倉が配置され、各魚倉には縦約2.0m横約2.7mの開口部が設けられていて、開口部には2分割されて両舷にスライドして開閉できるハッチがそれぞれ1組設けられていた。

本船は、前部甲板左舷側に‘スcoopマスターと称する漁獲物水揚げ支援装置’（以下「本件支援装置」という。）が2台設置しており、本件支援装置に水揚用大たも（以下「本件大たも」という。）を取り付け、乗組員が本件支援装置のレバーを操作して魚倉内の漁獲物の水揚げを行っており、2箇所で大たも作業を行うことができた。

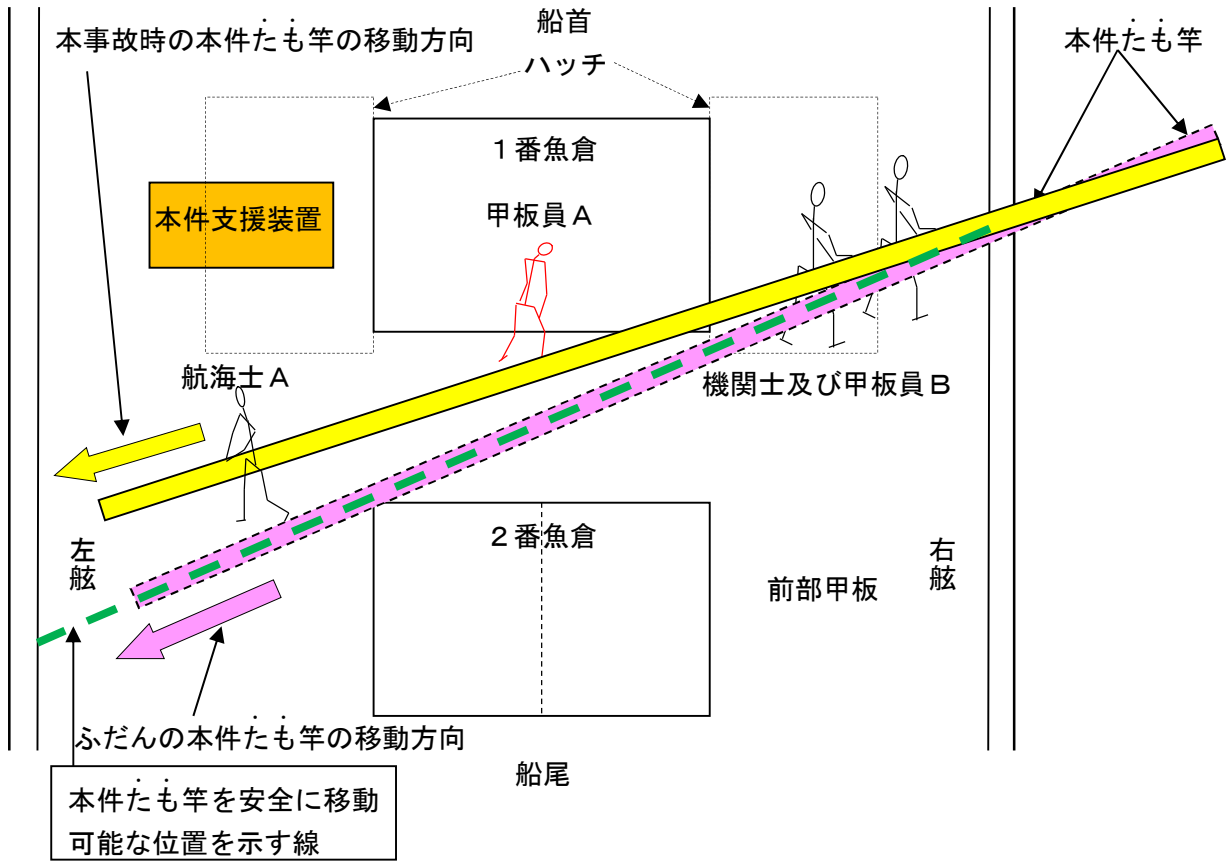
付図3 本件たも竿の移動状況図

船長は、1番魚倉の本件さらえ作業が終わったので、自身が本件支援装置の配置に就き、本件大たもから本件たも網を取り外させた後、ふだんならば本件たも竿元部を受ける乗組員1人と右舷側で本件たも竿を押さえる乗組員2人が配置に就いた後、本件支援装置から本件たも竿を外すところ、本件たも竿元部を受ける乗組員が配置に就く前に本件たも竿を外した。

機関士及び甲板員Bは、本件支援装置から外れた本件たも竿が舷外に滑り落ちるのを防ぐ目的で、右舷方を向いて本件たも竿を押さえ付けた。

航海士Aは、機関士及び甲板員Bが本件たも竿を押さえ付けている状況を見て、直ちに本件たも竿元部を右腰付近で抱えて左舷側を向き、本件たも竿元部が本件支援装置の船尾方をかわったところで左舷のブルワークの方向に移動を開始した。

機関士及び甲板員Bは、右舷方を向いたまま本件たも竿を後方に送った。

甲板員Aは、ほぼ同じ頃、1番魚倉船首中央部付近から1番魚倉船尾中央部付近に移動し、魚倉内に残されていた小形のたも網の回収を終え、引き続きプラスチックかごの回収を行う目的で、同倉内をのぞき込む姿勢でロープを降ろす準備をしていたところ、腰部に本件たも

<p>竿が接触し、前のめりとなって約5.7m下の1番魚倉底部に転落した。</p> <p>航海士Aは、本件支援装置の船尾付近で甲板員Aの声を聞き、本事故発生を認知し、119番通報を行った。</p> <p>甲板員Aは、救急車で岩手県矢巾町内の病院に搬送され、左大腿骨骨幹部開放骨折、右踵骨骨折等と診断された。</p> <p>(付図1 事故発生場所概略図、付図2 一般配置図、付図3 本件たも竿の移動状況図、写真1 たも竿を外した瞬間の状況 参照)</p>
<p>その他の事項</p>	<p>船長は、本事故当時、船尾側の魚倉内で本件さらえ作業を始める段階だったので、本件たも竿の片付けを早く終えて乗組員を船尾側の船倉内に配置させようと思い、本件たも竿の片付け作業を早く終えようとして慌てていた。</p> <p>航海士Aは、ふだん、本件たも竿を移動する場合、外した本件たも竿元部を本件支援装置の船尾方にかわす際、本事故当時より船尾方にかわしてから左舷方に移動していた。</p> <p>航海士Aは、機関士及び甲板員Bが重量約60kgの本件たも竿を押さえ付けている状況を見て、早くたも竿を移動しようと慌てていた。</p> <p>航海士A、機関士及び甲板員Bは、本件たも竿の移動作業中、甲板員Aが1番魚倉船尾中央部付近にいることに気付いていなかった。</p>
<p>分析</p> <p>乗組員等の関与</p> <p>船体・機関等の関与</p> <p>気象・海象等の関与</p> <p>判明した事項の解析</p>	<p>あり</p> <p>なし</p> <p>なし</p> <p>本船は、釜石港において水揚げ作業中、1番魚倉の本件たも竿の片付けを行う際、船長がふだんと異なる作業手順で本件たも竿の移動作業を開始したことから、甲板員Aの腰部に本件たも竿が接触して魚倉に転落し、負傷したものと考えられる。</p> <p>船長は、本事故発生時、船尾側の魚倉内で本件さらえ作業を始める段階となり、本件たも竿の片付けを早く終えて乗組員を船尾側の船倉内に配置させようと思ったことから、ふだんと異なり、航海士Aが本件たも竿の移動作業の配置に就く前に本件たも竿を本件支援装置から外したものと考えられる。</p> <p>航海士Aは、機関士及び甲板員Bが外された本件たも竿を押さえ付けている状況を認め、早く本件たも竿を移動させようと思ったことから、甲板員Aと安全な距離が確保されていない中、ふだんの作業手順と異なる手順で本件たも竿の移動作業を行ったものと考えられる。</p>

<p>原因</p>	<p>本事故は、本船が釜石港において水揚げ作業中、船長が、本件たも竿の片付けを早く終えようと思い、ふだんと異なる作業手順で本件たも竿の移動作業を開始したため、甲板員Aと本件たも竿との安全な距離が確保されない状況となり、甲板員Aの腰部に本件たも竿が接触し</p>

て魚倉に転落したことにより発生したものと考えられる。
再発防止策	<p>船舶所有者は、本事故後、甲板上に本件たも竿を安全に移動可能な位置を示す線を描き、乗組員に対して安全教育を行うこととした。</p> <p>今後の同種事故等の再発防止に役立つ事項として、次のことが考えられる。</p> <ul style="list-style-type: none">・ 船長及び乗組員は、ふだん行っている作業手順を遵守し、各作業の安全確認を行うこと。
