船舶事故調査報告書

令和3年6月23日
 運輸安全委員会（海事専門部会）議決
 委員 佐藤 雄二（部会長）
 委員 田村 兼吉
 委員 岡本 満喜子

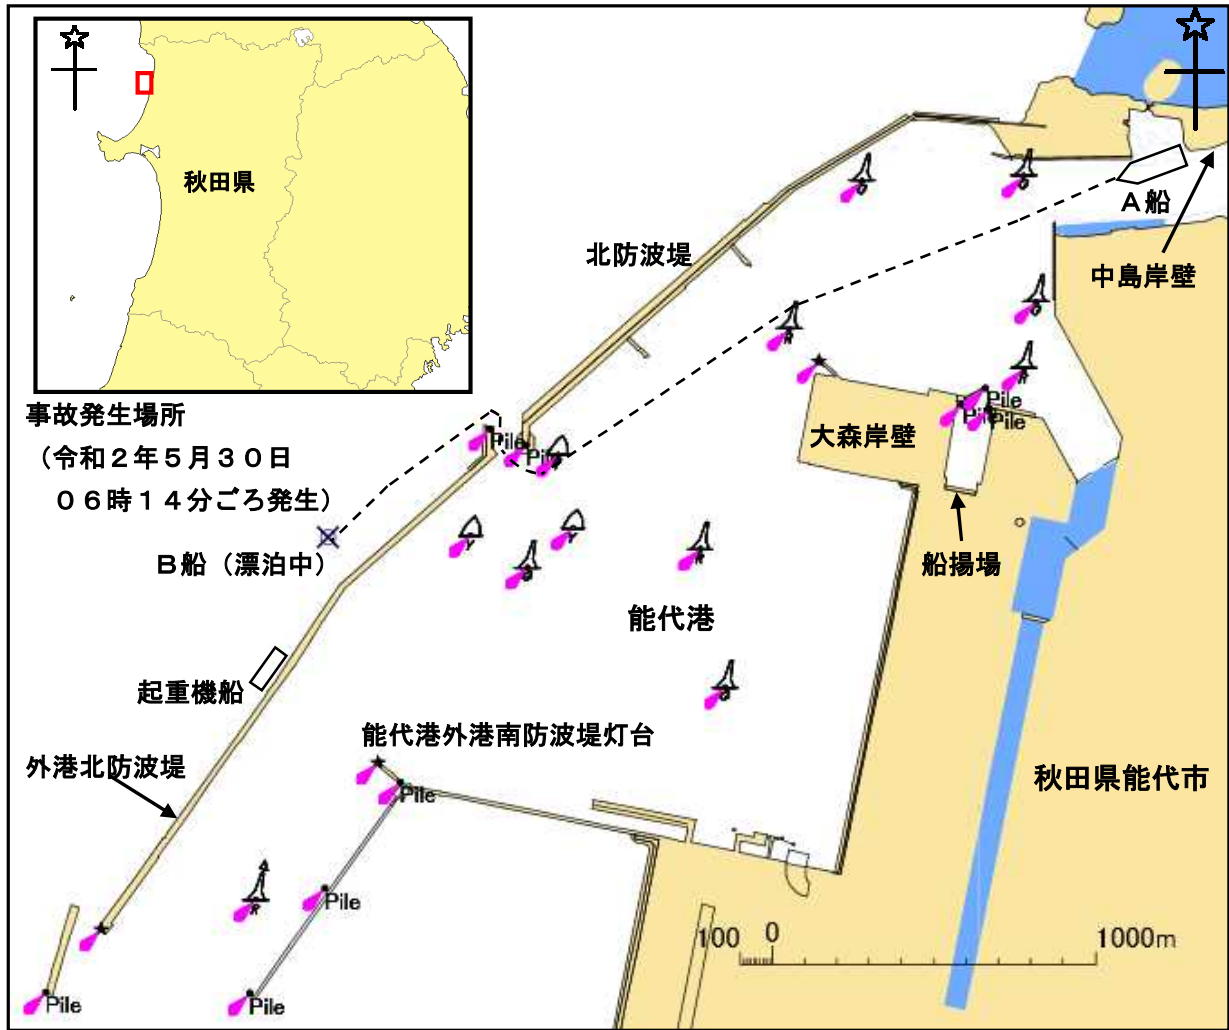
付図1 事故発生経過概略図

<p>海象：波向 北西、波高 約0.3m 日出時刻：04時13分</p>
<p>事故の経過</p>	<p>A船は、船長Aが1人で乗り組み、作業員1人（以下「作業員A」という。）を乗せ、能代港の外港北防波堤の改良工事に伴い、同防波堤の外側に停泊している起重機船に係留する際の係留場所を確認する目的で、令和2年5月30日06時00分ごろ同港中島岸壁西方の係留地を出航した。</p> <p>船長Aは、右舷船尾部に置いた椅子に腰を掛け、左手で船外機のスロットル兼操縦ハンドルを握り、目視で周囲を確認しながら西南西進したのち右転して北防波堤と外港防波堤間の水路を北進し、その後、左転中、船首が北西方を向いた際、左舷正横方にB船を初認した。 (写真1～2 参照)</p>   <p>写真1 A船</p>   <p>写真2 船長Aの操船状況（再現）</p> <p>船長Aは、その後、外港北防波堤沿いに航行しようと思い、約27km/hの速力（対地速力、以下同じ。）とし、船首が浮上して船首方に死角が生じている状態で南西進した。</p> <p>船長Aは、左舷方に外港北防波堤中央付近の屈曲部を視認し、目的地に近づいてきたので、徐々に減速しながら左舵を取った後、間もなくB船を右舷方に視認することができると思い、更に約23km/hの速力に減速して南西進を続けていたところ、06時14分ごろ、船首方に青色の旗を視認した直後、船体に衝撃を感じた。</p> <p>船長Aは、船外機を停止させたところ、B船を認め、B船に衝突したことを知った。</p> <p>A船は、船長Aが作業員Aと共に、海面に浮いていた操縦者B及び</p>

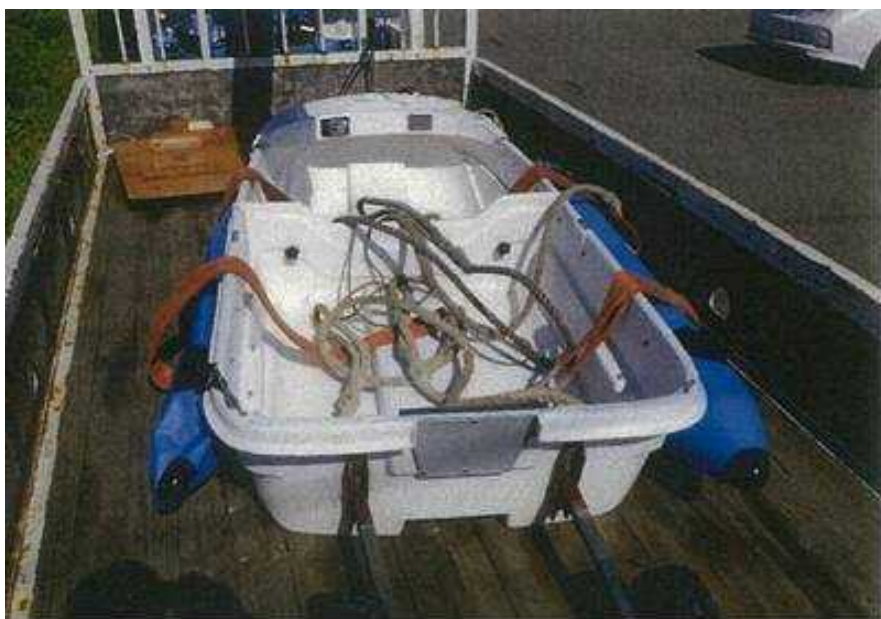
写真3 B船

事故種類	衝突
発生日時	令和2年5月30日 06時14分ごろ
発生場所	秋田県能代市能代港 能代港外港南防波堤灯台から真方位348°710m付近 (概位 北緯40°12.5′ 東経139°58.6′)
事故の概要	作業船栄進丸は、南西進中、また、ミニボート（船名なし）は、漂泊中、両船が衝突した。 栄進丸は、船首材に凹損等を生じ、ミニボートは、右舷船首部外板の亀裂等を生じた。
事故調査の経過	令和2年6月12日、本事故の調査を担当する主管調査官（仙台事務所）を指名した。 なお、後日、1人の地方事故調査官を新たに指名した。 原因関係者から意見聴取を行った。
事実情報 船種船名、総トン数 船舶番号、船舶所有者等 L×B×D、船質 機関、出力、進水等	A 作業船 栄進丸、5トン未満 211-11691 秋田、中田建設株式会社 6.71m (Lr) × 1.96m × 0.75m、FRP ガソリン機関（船外機）、44.10kW、不詳 B ミニボート（船名なし）、総トン数なし なし、個人所有 約2.45m × 約1.12m × 約0.45m、FRP ガソリン機関（船外機）、1.47kW、不詳
乗組員等に関する情報	A 船長A 50歳 一級小型船舶操縦士・特殊小型船舶操縦士・特定 免許登録日 平成21年11月9日 免許証交付日 平成31年4月17日 (令和6年11月8日まで有効) B 操縦者B 53歳 操縦免許 なし
死傷者等	なし
損傷	A 船首材に凹損及び擦過傷 B 右舷船首部舷側外板に亀裂、右舷側のフロートに破口
気象・海象	気象：天気 晴れ、風向 北、風力 1、視界 良好
