船舶事故調査報告書

令和3年6月30日

事故種類	衝突（岸壁）
発生日時	令和2年4月11日 07時23分ごろ
発生場所	新潟県新潟市新潟港西区 新潟港臨港灯台から真方位184° 1,770m付近 （概位 北緯37° 56.0′ 東経139° 04.1′）
事故の概要	セメント運搬船昇山丸 ^{しょうざん} は、出港作業中、岸壁に衝突した。 昇山丸は、球状船首に破口を伴う凹損を生じ、岸壁は、コンクリートに欠損が生じた。
事故調査の経過	令和2年5月15日、本事故の調査を担当する主管調査官（仙台事務所）ほか1人の地方事故調査官を指名した。 原因関係者から意見聴取を行った。
事実情報 船種船名、総トン数 船舶番号、船舶所有者等 L×B×D、船質 機関、出力、進水等	セメント運搬船 昇山丸、5,468トン 142475、独立行政法人鉄道建設・運輸施設整備支援機構、山機運輸株式会社 119.79m×18.00m×9.20m、鋼 ディーゼル機関、3,039kW、平成27年6月1日
乗組員等に関する情報	船長 69歳 一級海技士（航海） 免許年月日 昭和61年12月25日 免状交付年月日 平成28年12月1日 免状有効期間満了日 令和3年12月24日
死傷者等	なし
損傷	本船 球状船首に破口を伴う凹損 岸壁 コンクリートに欠損
気象・海象	気象：天気 晴れ、風向 南南西、風力 3、視界 良好 海象：波向 北北西、波高 約1m、潮汐 下げ潮の初期
事故の経過	本船は、船長ほか8人が乗り組み、空船で、船長が操舵室右舷側の遠隔操縦スタンドの後方に立って操船にあたり、左舷船尾に1隻のタグラインを取り、山口県宇部港に向け、令和2年4月11日07時22分ごろ船首を北東方に向けて右舷着けしていた新潟港西区東ふ頭から離岸を始めた。 本船は、2枚のシリングラダーの角度を組み合わせることにより、

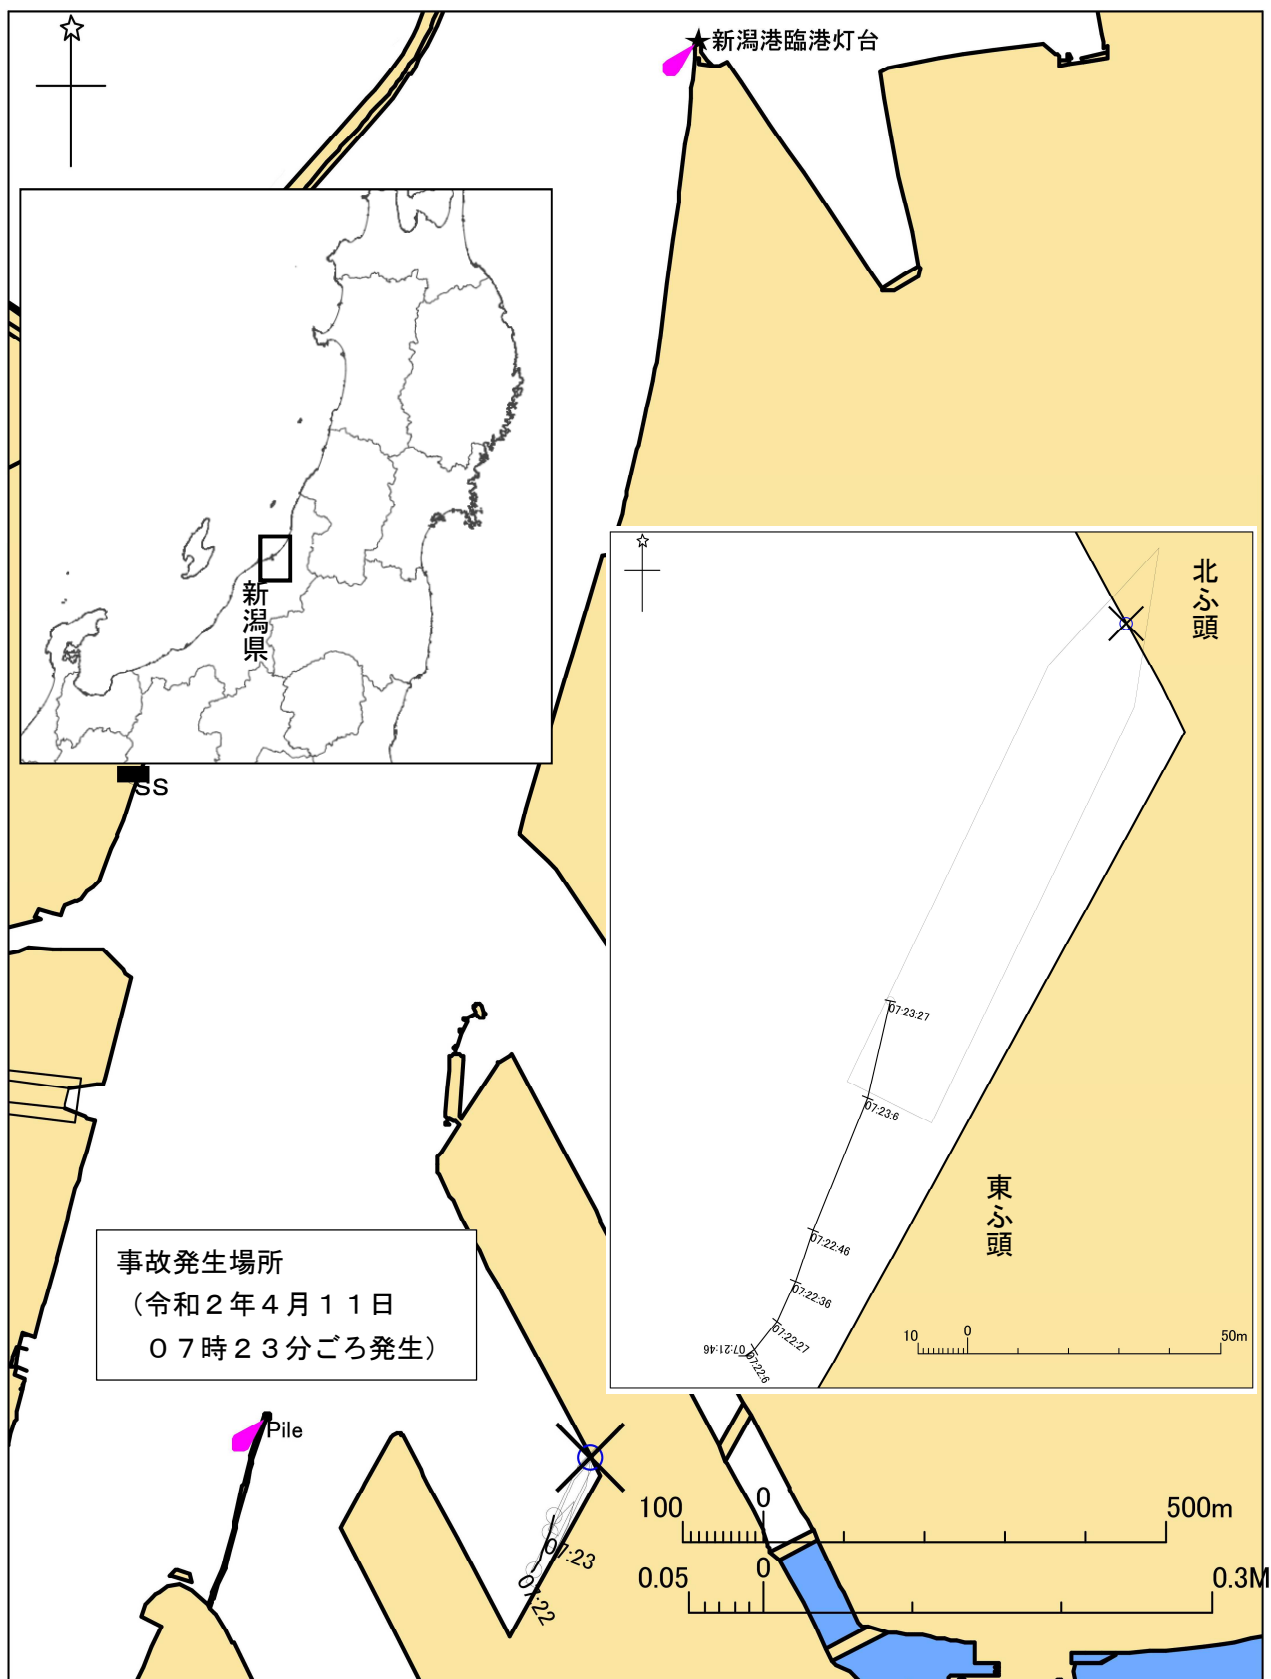
付図1 航行経路図

<p>原因</p>	<p>本事故は、本船が新潟港西区東ふ頭から出港作業中、船長が、遠隔操縦スタンドに操縦権を切り替えていないことに気付かずに離岸したため、操船ができずに前進して北ふ頭に衝突したものと推定される。</p>

再発防止策	<p>船舶所有者は、次の改善措置をとった。</p> <ul style="list-style-type: none">・各操縦スタンドに切替手順等を明記した表示を掲示した。・全ての動作確認チェックを指差呼称で実施することとした。 <p>今後の同種事故等の再発防止に役立つ事項として、次のことが考えられる。</p> <ul style="list-style-type: none">・船長は、推進装置などの重要機器については、操作前に試運転を行うこと。
--------------	--
