船舶事故調査報告書

令和3年6月30日

運輸安全委員会（海事専門部会）議決

事故種類	乗揚
発生日時	令和2年10月28日 23時54分ごろ
発生場所	青森県東通村尻屋崎南方 尻屋崎灯台から真方位180° 1.3海里（M）付近 （概位 北緯41°24.5′ 東経141°27.7′）
事故の概要	漁船第二十六金虎丸 ^{きんとら} は、航行中、岩場に乗り揚げた。 第二十六金虎丸は、船底外板に凹損等を生じた。
事故調査の経過	令和2年11月10日、本事故の調査を担当する主管調査官（仙台事務所）を指名した。 なお、後日、1人の地方事故調査官を新たに指名した。 原因関係者から意見聴取を行った。
事実情報 船種船名、総トン数 船舶番号、船舶所有者等 L×B×D、船質 機関、出力、進水等	漁船 第二十六金虎丸、16トン HG2-5728（漁船登録番号）、株式会社金虎丸漁業神戸支店 18.17m（Lr）×4.00m×1.59m、軽合金 ディーゼル機関、540.00kW、令和元年10月7日 第260-49645号（船舶検査済票の番号）
乗組員等に関する情報	船長 53歳 二級小型船舶操縦士 免許登録日 平成26年4月25日 免許証交付日 令和2年4月27日 （令和7年4月26日まで有効）
死傷者等	なし
損傷	船底外板に凹損及び擦過傷、両舷のビルジキールに破損、プロペラシャフト及び舵軸に曲損、プロペラ翼に欠損
気象・海象	気象：天気 雨、風向 南南東、風力 4～5、視界 良好 海象：波向 南東、波高 約1m、潮汐 上げ潮の末期
事故の経過	本船は、船長及び甲板員Aほか1人が乗り組み、かじき延縄漁の操業を行う目的で、令和2年10月26日18時00分ごろ宮城県気仙沼市気仙沼港を出港した。 本船は、魚群の探索を行いながら北進し、27日06時00分ごろ青森県下北半島東方沖に到着して操業を開始し、計2回の操業を行い、28日21時00分ごろ操業を終了した。

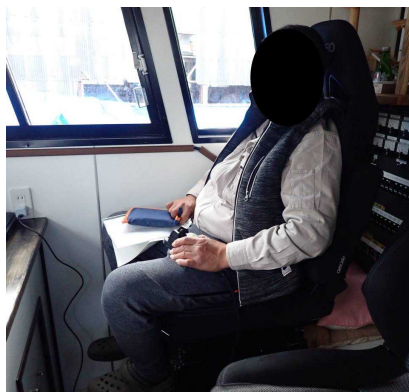
船長及び甲板員Aは、共に船橋当直につき、船長が、左手に操舵及び機関の遠隔操縦装置（以下「本件リモコン」という。）を持ち、操舵室の右舷側に設置された‘背もたれ付きの自動車用の椅子’に、甲板員Aが、同室の中央部に設置された同椅子にそれぞれ腰を掛けた状態で航行を続けていたところ、いつしか共に居眠りに陥った。（写真1、2参照）

写真1 船長の船橋当直時の状況（再現）

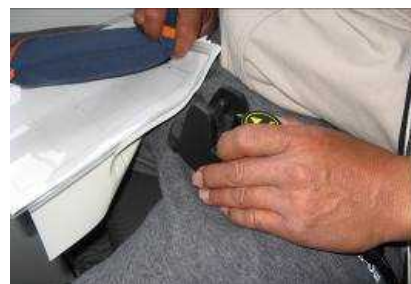
写真2 左手に持った本件リモコン（再現）

船長は、居眠りに陥った後、左手に持っていた本件リモコンの操舵ダイヤルに複数回指が触れたことで、本船の針路が変わってしまったと本事故後に思った。

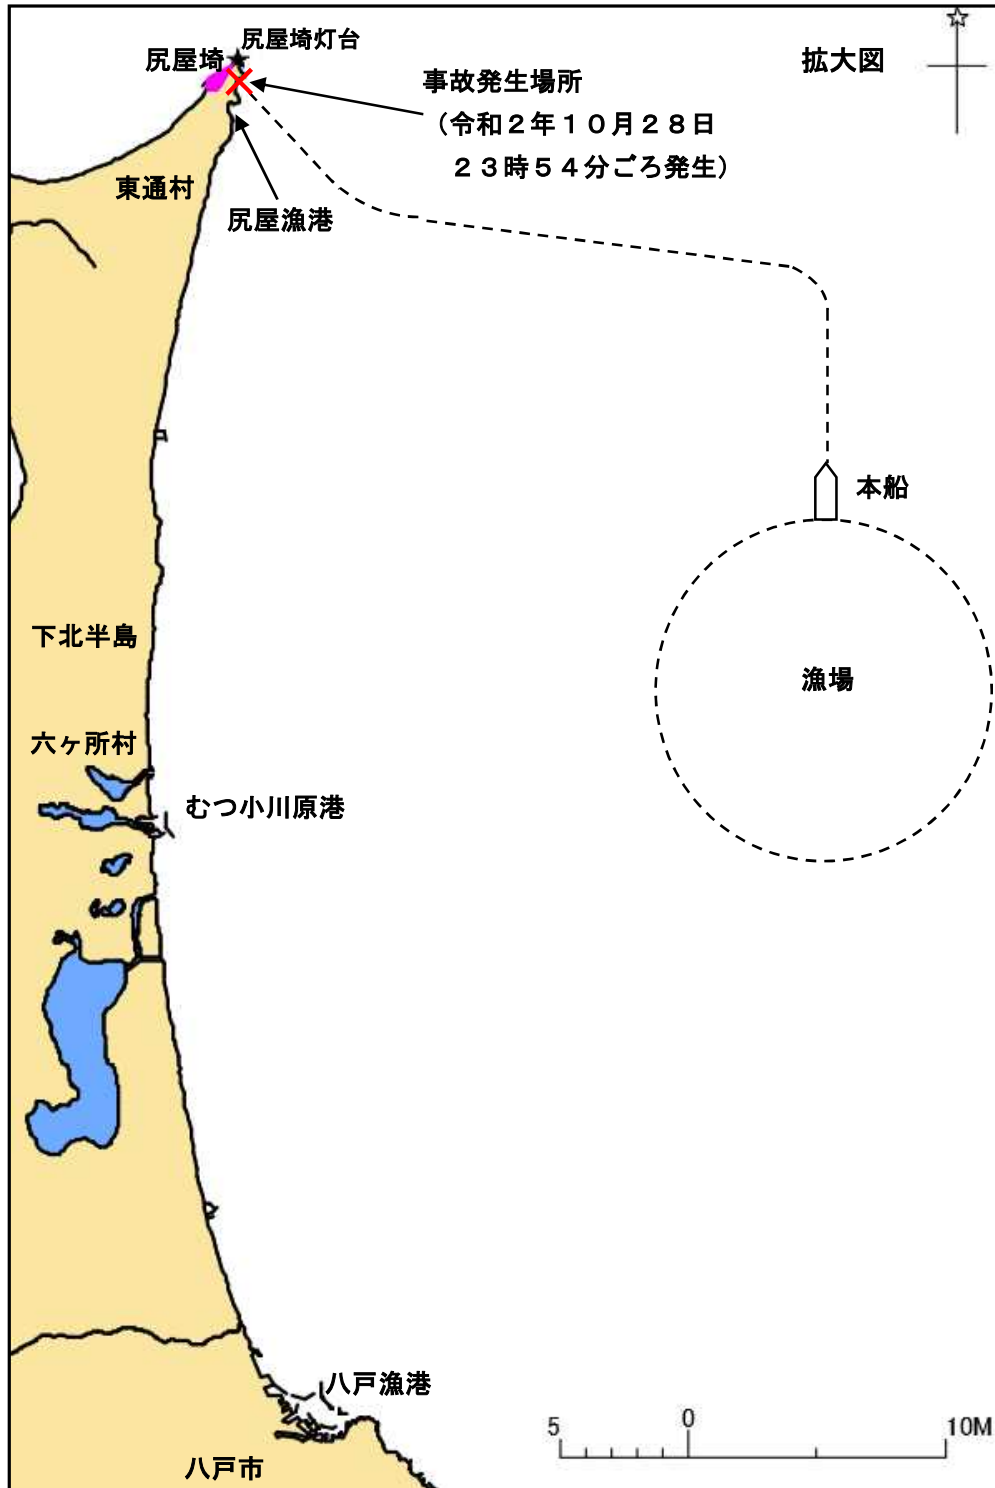
付図1 事故発生経過概略図

本船は、北進した後、尻屋埼の東南東方沖において左転して西進を続け、同埼の南南東方沖において右転して北西進を続けた。

船長は、23時54分ごろ、小用を足そうと自室から出た際に異常を感じた他の乗組員から声を掛けられて目が覚め、周囲を確認したところ、本船が尻屋埼南方の岩場に乗り揚げているのを認め、船体の損傷状況及び浸水の有無をそれぞれ確認した後、海上保安庁に本事故の発生を携帯電話で通報した。

<p>原因</p>	<p>本事故は、夜間、本船が、むつ小川原港北東方沖を北進中、船橋当直を行っていた船長及び甲板員 A が、操舵室に設置された椅子に腰を掛けた状態で居眠りに陥り、尻屋崎の南方の岩場に向かっていることに気付かないまま航行を続けたため、同岩場に乗り揚げたものと推定される。</p>
<p>再発防止策</p>	<p>今後の同種事故等の再発防止及び被害の軽減に役立つ事項として、次のことが考えられる。</p> <ul style="list-style-type: none"> ・ 船長は、長時間の操業による疲労や睡眠不足を感じている場合は、可能な限り安全な海域で休息してから帰航することが望ましい。 ・ 船舶所有者は、船橋航海当直警報装置を設置することが望ましい。 ・ 船長は、GPSプロッターを活用し、適宜、自船の船位を確認しておくこと。 ・ 船舶所有者は、小型船舶が海岸から5Mを越えて操業に従事する際、一級小型船舶操縦免許証を受有している乗組員を船長とすること。

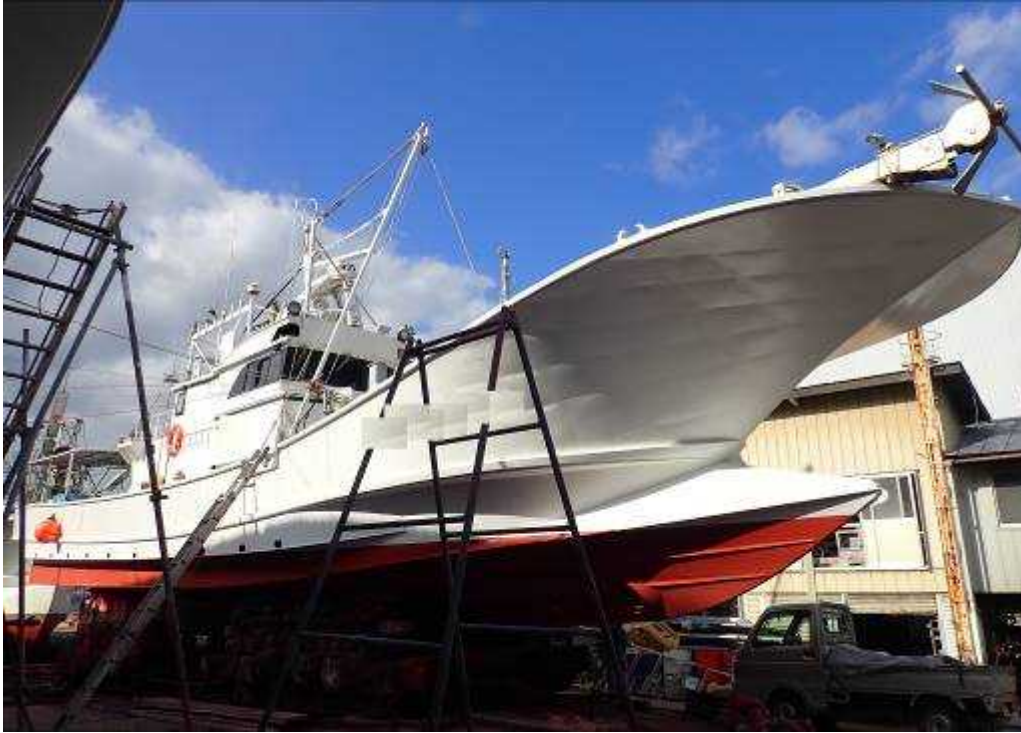
写真3 本船
