船舶事故調査報告書

事故種類	火災
発生日時	令和2年11月24日 07時53分ごろ
発生場所	三重県熊野市二木島港内 二木島灯台から真方位286°900m付近 (概位 北緯33°56.4′ 東経136°12.1′)
事故の概要	漁船第三十八熊野丸 ^{くまの} は、二木島港内で漂泊して給餌作業中、機関室で火災が発生した。 第三十八熊野丸は、機関室等に焼損を生じた。
事故調査の経過	令和2年12月3日、本事故の調査を担当する主管調査官（横浜事務所）ほか1人の地方事故調査官を指名した。 原因関係者から意見聴取を行った。
事実情報 船種船名、総トン数 船舶番号、船舶所有者等 L×B×D、船質 機関、出力、進水等	漁船 第三十八熊野丸、19トン ME2-5906（漁船登録番号）、有限会社熊野養魚（A社） 22.05m (Lr) × 5.15m × 1.80m、FRP ディーゼル機関、船内機、423.0kW、平成21年11月18日、4サイクル、回転数毎分2,084、6気筒、ボア132.9mm、使用燃料軽油
乗組員等に関する情報	船長 25歳 二級小型船舶操縦士 免許登録日 平成27年1月29日 免許証交付日 令和2年2月20日 (令和7年2月19日まで有効)
死傷者等	なし
損傷	機関室、操舵室等に焼損（全損）
気象・海象	気象：天気 晴れ、風向 北西、風力 2、視界 良好 海象：海上 平穏
事故の経過	本船は、船長が1人で乗り組み、令和2年11月24日07時10分ごろ三重県熊野市二木島港内に設置された生け簀で給餌する目的で熊野市 ^{ほほ} 南母町所在のA社専用岸壁を出航した。 本船は、07時25分ごろ生け簀の北側に到着し、主機を中立運転として生け簀に係留して給餌を開始した。

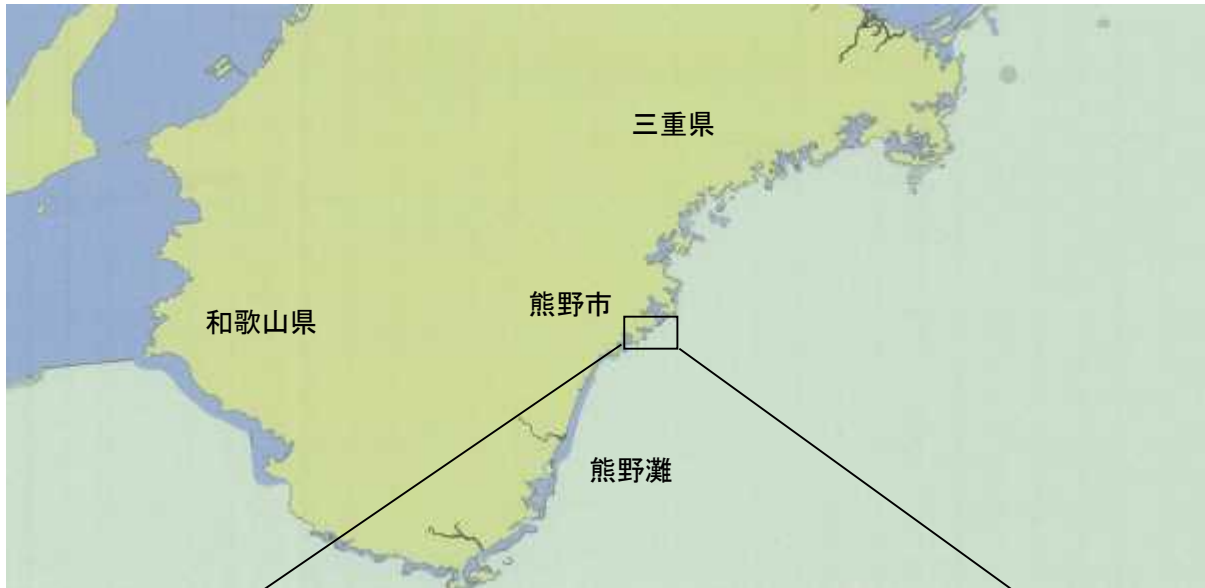
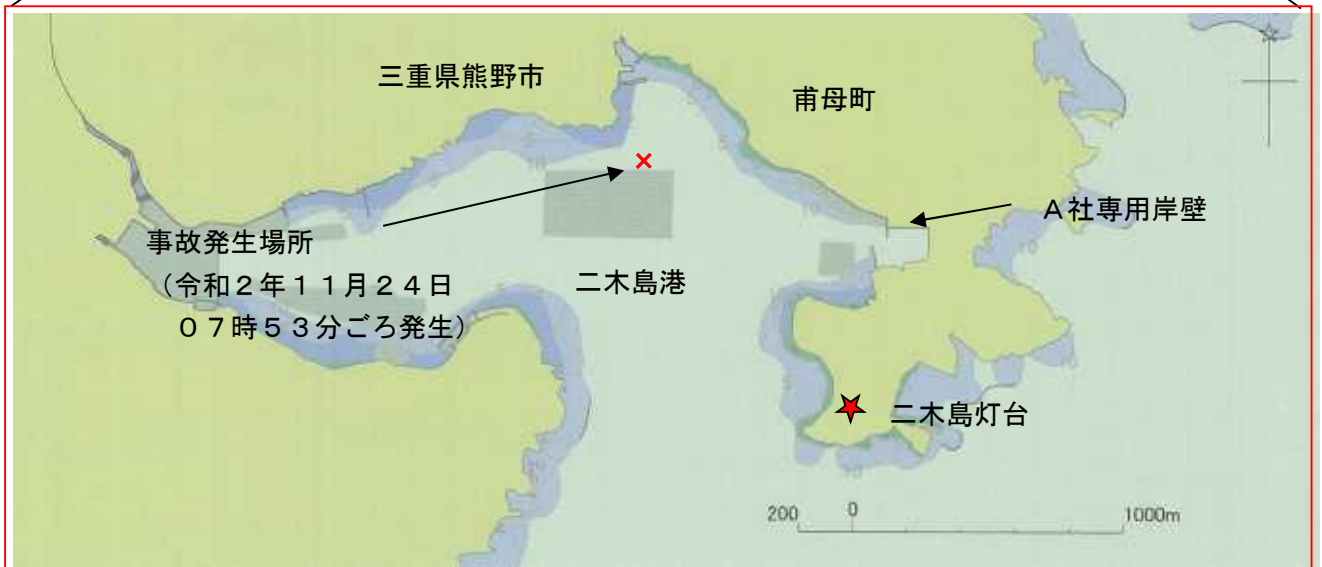
付図1 事故発生経過概略図

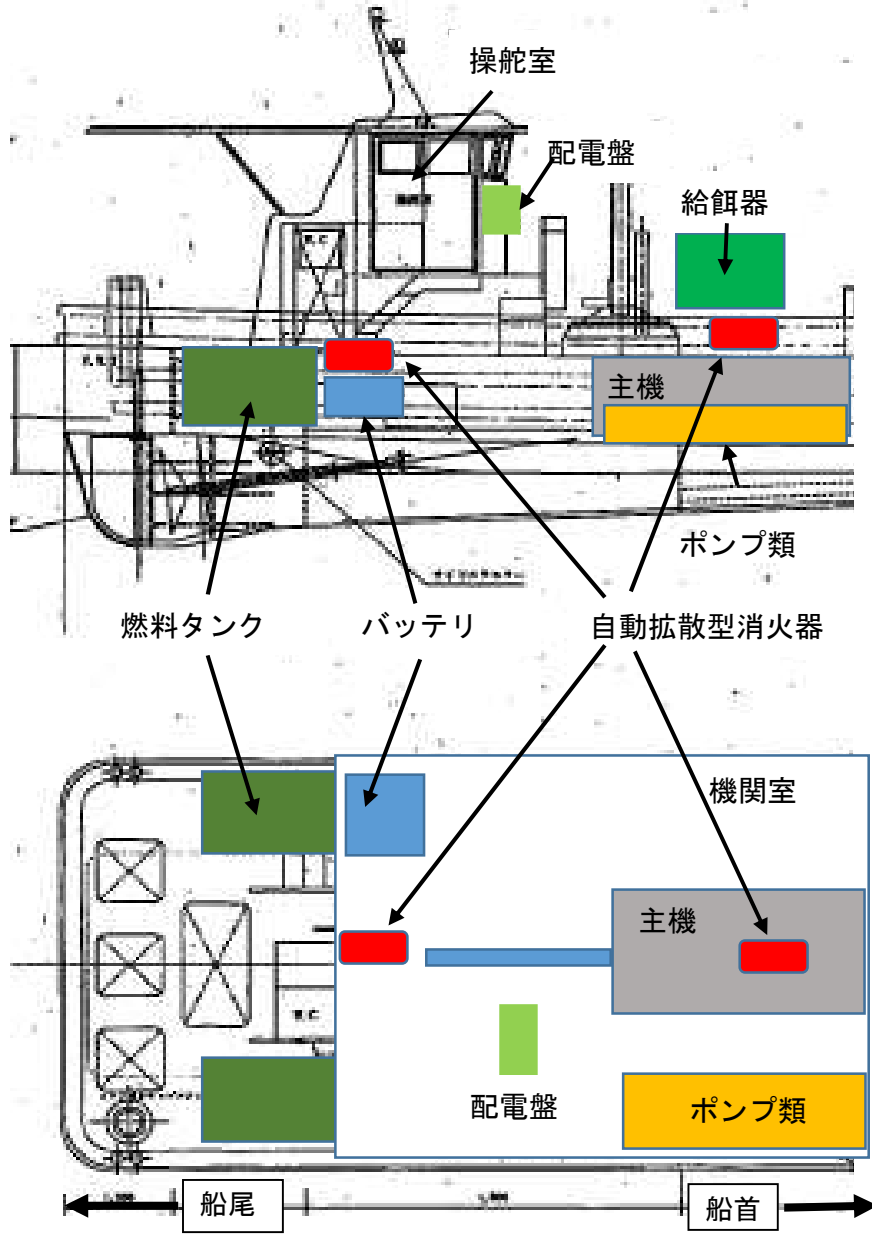
付図2 本船配置図

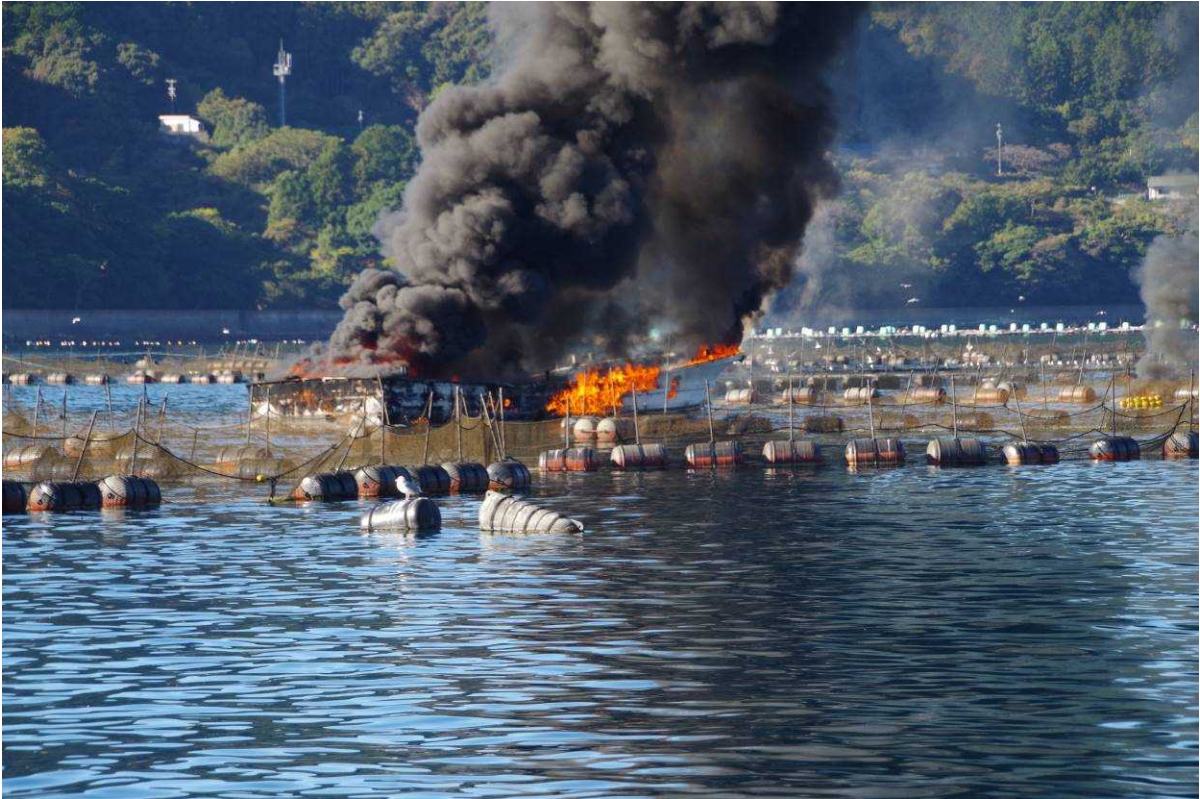
写真1 本船延焼中の状況

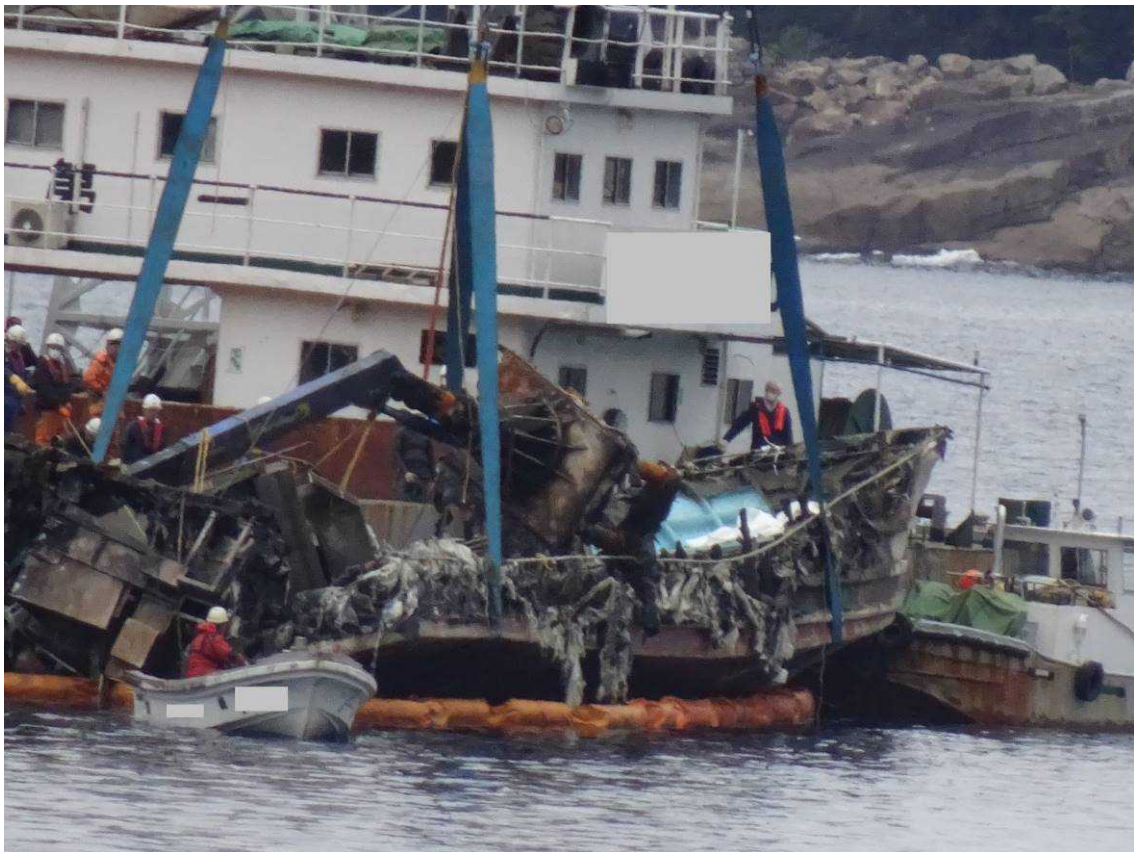
写真2 陸揚げ時の本船

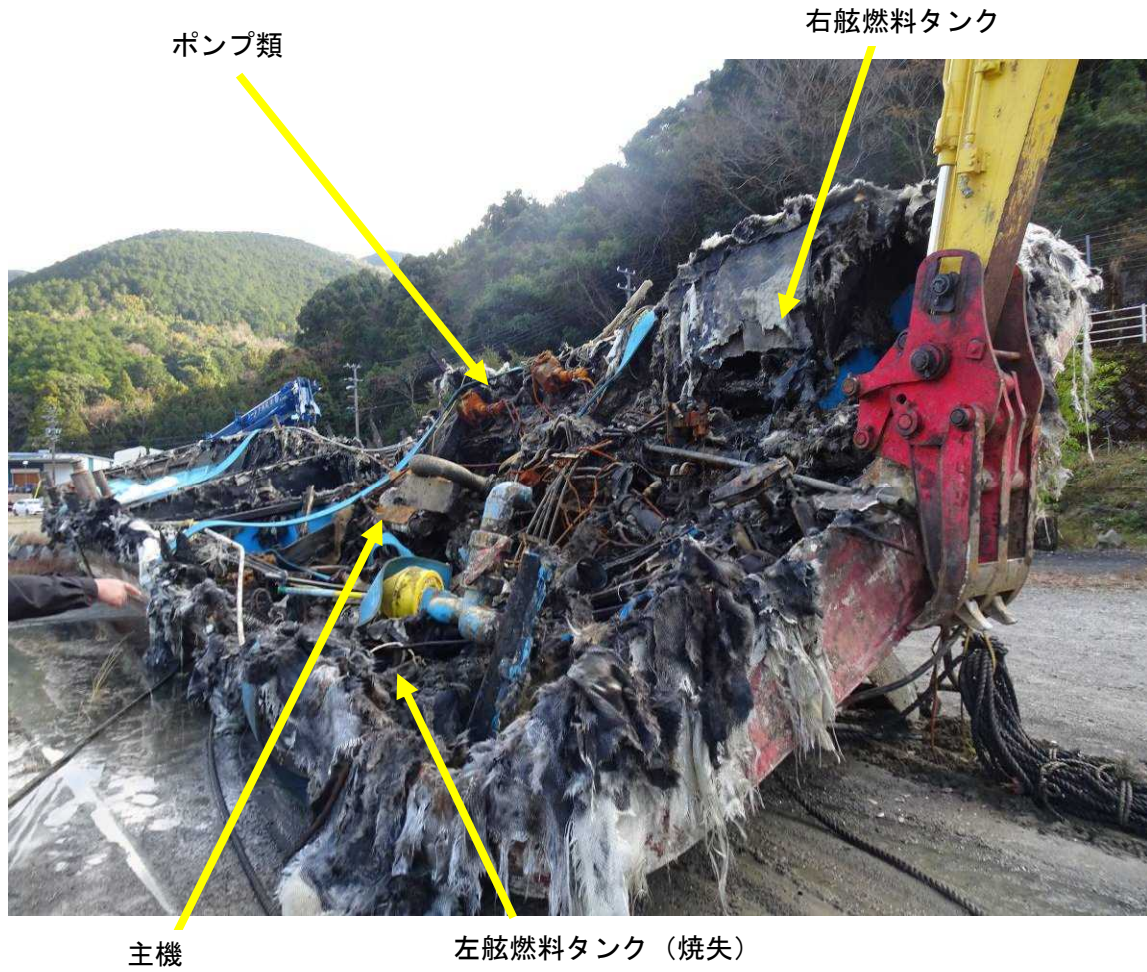
写真3 陸揚げ後の本船船尾側

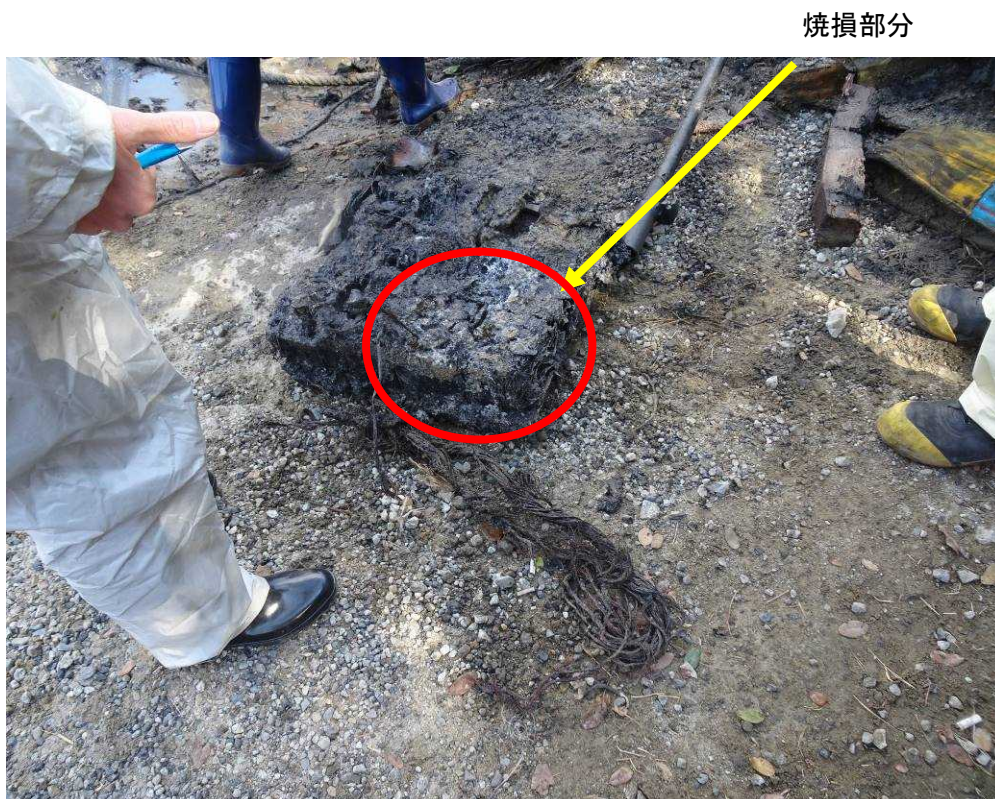
写真4 バッテリー

<p>原因</p>	<p>本事故は、本船が、二木島港内で漂泊して給餌作業中、機関室内に設置されたバッテリーの端子が緩んでいたため、振動により火花が発生</p>

<p>し、または電流の許容量を超えて機器を使用したため、過電流により電線が過熱し、周囲の可燃物に引火したものと考えられる。</p>
<p>再発防止策</p>	<p>今後の同種事故等の再発防止及び被害の軽減に役立つ事項として、次のことが考えられる。</p> <ul style="list-style-type: none"> ・ 船長は、出航前にバッテリーの各端子を点検し、緩みがないことを確認すること。 ・ 船舶所有者は、船舶に使用されているバッテリーの容量、電線の仕様及び使用されている電流を把握し、電流の容量を超えて機器を使用しないこと。 ・ 定期的に電気配線の点検を行い、必要であれば修理等を行うこと。 ・ 定期的に絶縁抵抗測定等を行い、漏電の有無を確認することが望ましい。 ・ 法令により火災探知装置及び警報装置等の設置が求められる船舶以外の小型船舶であっても、機関室だけでなく船室にも火災探知装置等を設置することが望ましい。
