船舶事故調査報告書

令和3年6月16日

運輸安全委員会（海事専門部会）議決

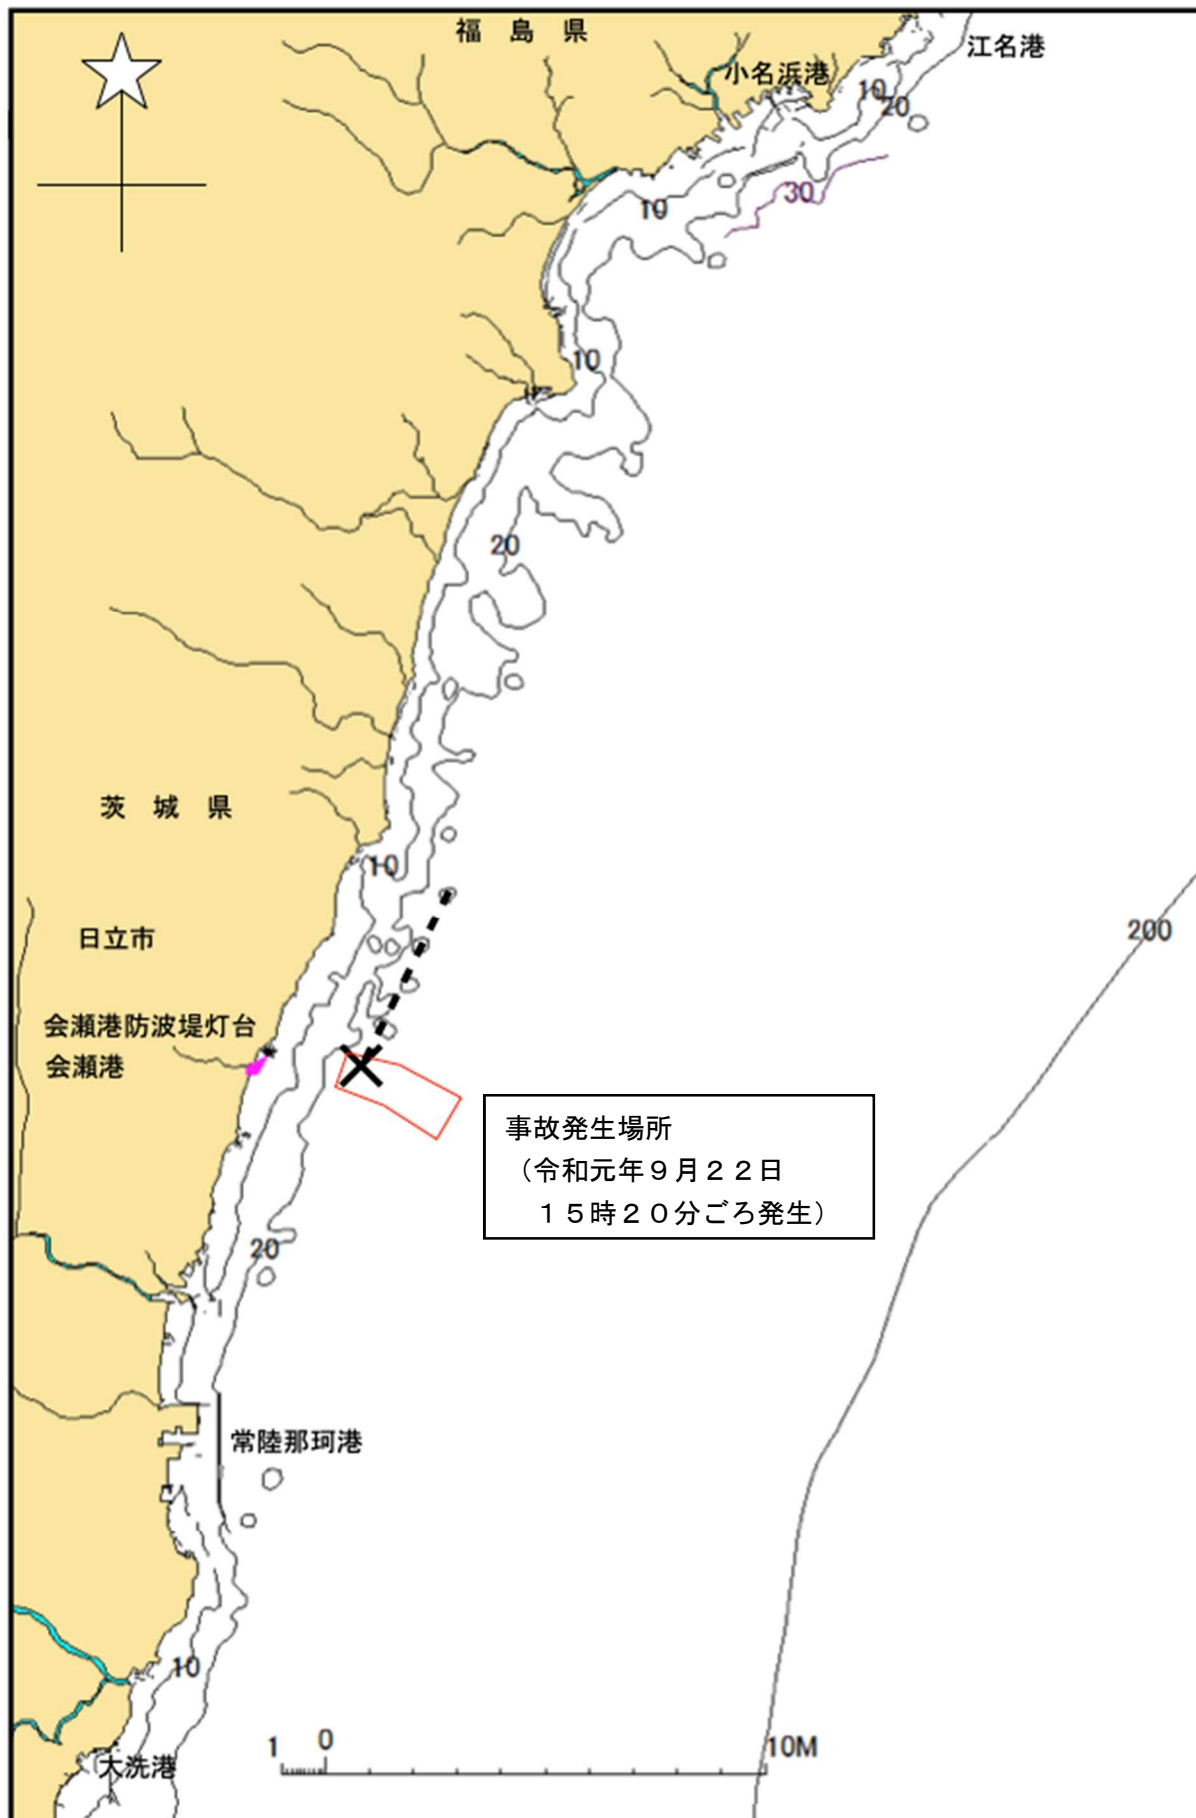
付図1 事故発生場所概略図

<p>ターで表示された水深30m付近まで陸岸に寄って南下した。</p> <p>船長は、15時20分ごろ、茨城県日立市会瀬港東方沖の水深30m付近を陸岸に沿って約18ノットの対地速力で南下中、船尾に強い衝撃を受けて停止した。</p> <p>本船は、船長が、定置網（以下「本件定置網」という。）に乗り揚げたことに気付いて118番通報を行った後、すぐに船尾プロペラシャフト貫通孔から浸水が始まり、16時20分ごろ沈没した。</p> <p>船長及び同乗者1人は、航行中の遊漁船に、また、もう1人の同乗者は、海上保安庁のヘリコプタにそれぞれ救助された。</p> <p>（付図1 事故発生場所概略図 参照）</p>
<p>その他の事項</p>	<p>船長は、茨城県沖を航行する場合、ふだん、水深約100m付近を航行していたので、会瀬港東方沖に設定された漁場区域及び本件定置網の存在を知らず、また、知人の提案を受けるまで、陸岸に近寄って航行するつもりがなかった。</p> <p>船長は、ふだん、事前に、所属マリナーで、航行予定海域の水路調査を行っていたが、知人の提案を受けるまで、沖合を航行するつもりでいたので、陸岸寄りの水路調査を行っていなかった。</p> <p>船長は、本事故後、目視及びレーダーで、前路を見張っていたものの、レーダーが旧式であったことと、高波の影響で本件定置網の漁具等を確認できなかったと思った。</p> <p>本件定置網は、海図W1097号に「漁網あり」と記載されていたものの、本船搭載のGPSプロッターが旧式で、海岸線のデータのみが表示され、画面を拡大しても本件定置網が表示されなかった。</p> <p>本件定置網は、4秒に1点滅の黄色灯火、80cm²の赤旗が設置された高さ約6mの標識が7か所に設置されていた。</p> <p>本件定置網の漁場区域の情報は、インターネット上で海上保安庁のCeisNet（大規模流出油関連情報）等で提供されていた。</p> <p>乗船者は、全員、救命胴衣を着用していた。</p>
<p>分析</p> <p>乗組員等の関与</p> <p>船体・機関等の関与</p> <p>気象・海象等の関与</p> <p>判明した事項の解析</p>	<p>あり</p> <p>なし</p> <p>あり</p> <p>本船は、波高約2mの状況下、水路調査を行っていない会瀬港東方沖を南進中、船長が、前路の本件定置網を知らずに航行を続けたことから、本件定置網のアンカーロープに乗り揚げたものと考えられる。</p> <p>船長は、目視及びレーダー画面を見ていたことから、前路の障害物を確認できると思い、航行を続けたものと考えられる。</p> <p>本件定置網が映らなかったのは、レーダーが旧式であったこと及び高波の影響があったことによるものと考えられる。</p>
