船舶事故調査報告書

事故種類	衝突
発生日時	令和2年5月29日 21時20分ごろ
発生場所	愛知県衣浦港 衣浦港東防波堤西灯台から真方位012°660m付近 （概位 北緯34°49.5′ 東経136°56.7′）
事故の概要	プレジャーボート ^{おわり} 尾張屋は、北進中、また、プレジャーボート ^{じゅんこう} 純幸は、錨泊中、両船が衝突した。 尾張屋は、船首部船底外板に擦過傷を生じ、また、純幸は、船長Bが負傷し、右舷中央部外板の破口等を生じた。
事故調査の経過	令和2年6月5日、本事故の調査を担当する主管調査官（横浜事務所）ほか1人の地方事故調査官を指名した。 原因関係者から意見聴取を行った。
事実情報 船種船名、総トン数 船舶番号、船舶所有者等 L×B×D、船質 機関、出力、進水等	A プレジャーボート 尾張屋、5トン未満 240-35425愛知、個人所有 6.73m (Lr) × 1.68m × 0.70m、FRP ガソリン機関、58.8kW、平成5年10月 B プレジャーボート 純幸、5トン未満 242-10723愛知、個人所有 5.62m (Lr) × 2.12m × 1.04m、FRP ガソリン機関、44.1kW、昭和60年5月
乗組員等に関する情報	A 船長A 84歳 一級小型船舶操縦士・特殊小型船舶操縦士・特定 免許登録日 昭和51年12月17日 免許証交付日 令和元年8月5日 （令和7年1月23日まで有効） B 船長B 63歳 二級小型船舶操縦士・特殊小型船舶操縦士・特定 免許登録日 昭和63年10月21日 免許証交付日 平成28年6月23日 （令和3年7月28日まで有効）
死傷者等	A なし B 重傷1人（船長B）

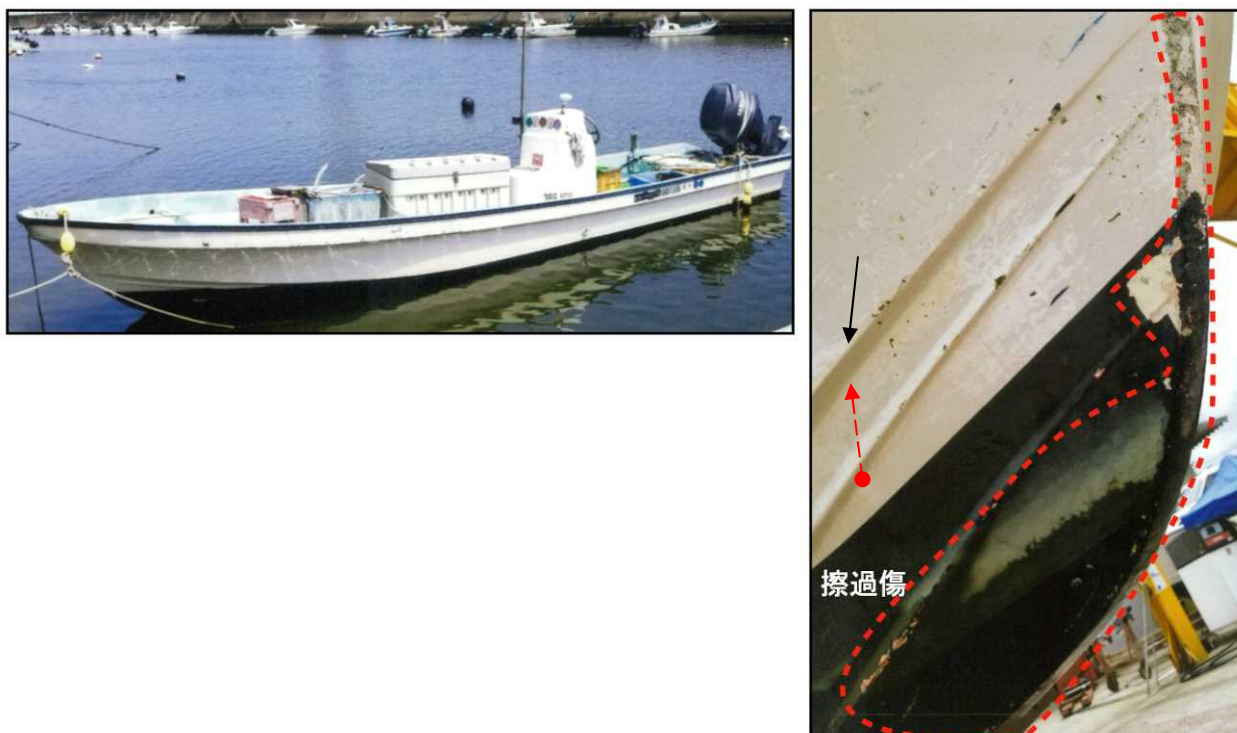
<p>損傷</p>	<p>A 船首部船底外板に擦過傷 B 右舷中央部外板に破口、船外機に濡れ損</p>
<p>気象・海象</p>	<p>気象：天気 晴れ、風向 南、風力 2、視界 良好、月齢 6.3 海象：海上 平穏</p>
<p>事故の経過</p>	<p>A船は、船長Aが1人で乗り組み、知人2人を乗せ、魚釣りの目的で、令和2年5月29日18時00分ごろ、衣浦港内の係留地を発し、衣浦港東防波堤北方沖の釣り場に向かった。</p> <p>A船は、衣浦港東防波堤北方沖で魚釣りを終え、21時20分ごろ、帰港することとして法定灯火を表示し、北方に向け、クラッチレバーを全速に入れて発航した直後、前路で無灯火の状態で錨泊中のB船の右舷中央部とA船の船首部が衝突した。</p> <p>A船同乗者は、B船の右舷中央部に乗り揚げたA船の下敷きとなっていた船長BをA船上に引き揚げ、海上保安庁へ事故発生を通報し、現場に到着した巡視船に船長Bを移乗させた。</p> <p>B船は、船長Bが1人で乗り組み、魚釣りの目的で、同日18時15分ごろ、衣浦港所在のマリーナを発し、衣浦港東防波堤北方沖の釣り場に向かった。</p> <p>船長Bは、釣り場に到着して錨泊後、魚群探知機の画面の照明及び自身のヘッドライトを点灯し、無灯火の状態左舷側を向いて魚釣りを行っていたところ、右舷方から接近するA船のエンジン音が聞こえたことで、A船に気づき、大声を出したものの、A船の船首部とB船の右舷中央部が衝突した。</p> <p>船長Bは、巡視船から、救急車に引き継がれ半田市内の病院に搬送され、胸骨及び左第一肋骨骨折等と診断された。</p> <p>A船は、定係地に自力入港し、B船は、水船となり、後日、廃船処理された。</p> <p>(付図1 事故発生場所概略図、写真1 A船及びA船の損傷状況、写真2 B船の損傷状況 参照)</p>
<p>その他の事項</p>	<p>事故当日は、月出が10時26分、月正中18時23分、月没が30日00時27分であった。</p> <p>A船は、レーダーはなく、魚群探知機兼GPSプロッターが搭載されていた。</p> <p>船長Bは、令和2年3月ごろからB船のエンジンがかかりづらく、バッテリーの調子が悪いという認識があった。</p> <p>船長Bは、事故当日、釣り場に到着した際、帰港時にエンジンがかからなくなるのではないかと不安があり、魚群探知機の画面の明るさと自身のヘッドライトで、周囲がB船を認識できるだろうと思い、全周灯を点灯していなかった。</p>

写真1 A船及びA船の損傷状況

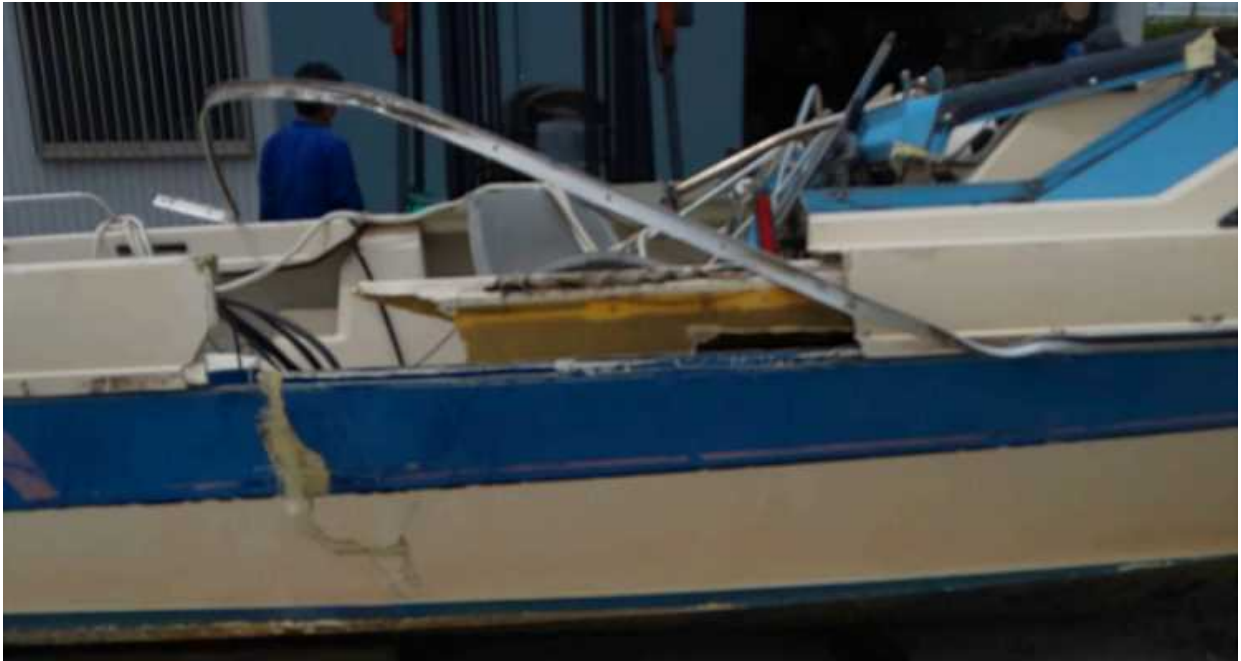
<p>船体・機関等の関与 気象・海象等の関与 判明した事項の解析</p>	<p>A なし、B あり A なし、B なし</p> <p>A 船は、衣浦港において、北進中、無灯火の状態で錨泊中のB船と衝突したものと考えられる。</p> <p>B 船は、衣浦港において、錨泊中、船長Bが、帰港時にエンジンがかからなくなるのではないかと不安があり、魚群探知機の画面の照明と自身のヘッドライトで他船からB船を認識できようと思ひ、無灯火の状態で釣りを行っていたことから、航行中のA船の船首部とB船の右舷中央部が衝突したものと考えられる。</p>
<p>原因</p>	<p>本事故は、夜間、衣浦港において、A船が北進中、B船が錨泊中、船長Bが、帰港時にエンジンがかからなくなるのではないかと不安があり、魚群探知機の画面の明るさと自身のヘッドライトで他船からB船を認識できようと思ひ、無灯火の状態で釣りを行っていたため、両船が衝突したものと考えられる。</p>
<p>再発防止策</p>	<p>今後の同種事故等の再発防止に役立つ事項として、次のことが考えられる。</p> <ul style="list-style-type: none"> ・ 船長は、夜間、法定灯火を常時表示すること。 ・ 船長は、バッテリーを良好な状態に保つよう、適宜、交換すること。

写真2 B船の損傷状況
