船舶事故調査報告書

令和3年6月16日

運輸安全委員会（海事専門部会）議決

事故種類	火災
発生日時	令和2年9月19日 10時00分ごろ
発生場所	愛知県田原市立馬埼西方沖 立馬埼灯台から真方位273° 350m付近 (概位 北緯34° 39.6′ 東経137° 04.0′)
事故の概要	漁船日一丸は、立馬埼西方沖で漂泊中、機関室で火災が発生した。 日一丸は、機関室等に焼損を生じた。
事故調査の経過	令和2年10月6日、本事故の調査を担当する主管調査官（横浜事務所）ほか1人の地方事故調査官を指名した。 原因関係者から意見聴取を行った。
事実情報 船種船名、総トン数 船舶番号、船舶所有者等 L×B×D、船質 機関、出力、進水等	漁船 日一丸、9.7トン AC2-4311（漁船登録番号）、個人所有 14.86m (Lr) × 3.71m × 1.32m、FRP ディーゼル機関、船内機、257.0kW、平成7年6月、4サイクル、回転数毎分2,400、6気筒、ボア110mm、使用燃料軽油第240-40621号（船舶検査済票の番号）
乗組員等に関する情報	本件船長 56歳 一級小型船舶操縦士・特殊小型船舶操縦士・特定 免許登録日 昭和60年4月2日 免許証交付日 平成31年4月26日 (令和7年4月1日まで有効)
死傷者等	なし
損傷	機関室、操舵室等に焼損（全損）
気象・海象	気象：天気 晴れ、風向 北北西、風力 3、視界 良好 海象：海上 平穏
事故の経過	本船は、本件船長が1人で乗り組み、底引き網漁の目的で令和2年9月19日05時00分ごろ立馬埼西方沖の漁場に向けて愛知県西尾市所在の吉良漁港を出港した。 本船は、漁場に到着後、主機を中立運転として操業中、本件船長が、甲板上で漁獲物のえいに刺されて出血し、強い痛みを感じたので、操業の継続は困難だと判断し、10時00分ごろ揚網の後、帰港

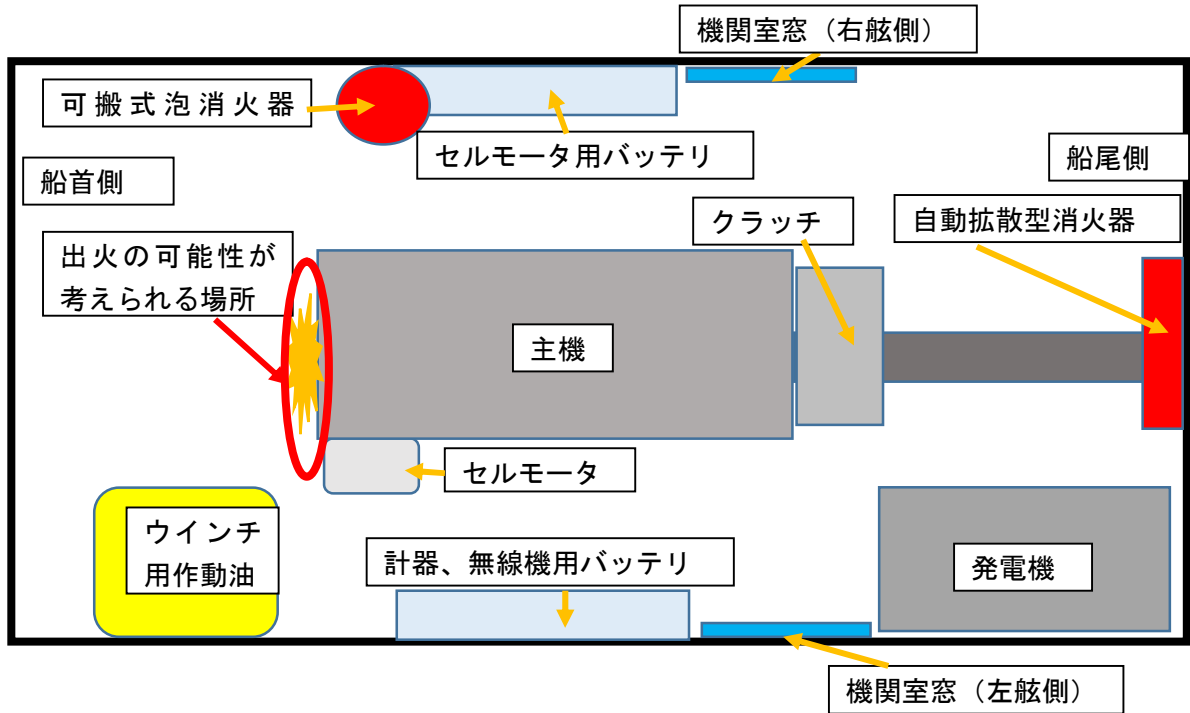
付図2 機関室配置図

<p>本件船長は、操舵室内の可搬式泡消火器に続いて機関室右舷側に設置していた可搬式泡消火器を使用しようとしたが、煙の勢いがひどく、機関室内に入れなかった。また、自動拡散型消火器が作動したのを確認できなかった。</p> <p>主機のセルモータは、主機の船首左舷側に装備されており、機関室右舷側に設置されたバッテリーから主機の船首側に敷設された電線により給電されていた。</p> <p>機関室内の主機の船首側には、セルモータ用電線以外に発熱する可能性のある物は存在しなかった。</p> <p>本件船長は、延焼が早かったので、パニック状態となり、携帯電話を持参していたが使用せず、漁業無線で僚船に救助を求めた。</p> <p>本件船長は、出火した機関室から船首側に延焼し、その後本船全体に広がったことを移乗した漁船の船上から認めた。</p> <p>本船は、建造後から絶縁抵抗測定等の電氣的な整備の実施状況を示す記録が残されていなかった。</p>
<p>分析</p> <p>乗組員等の関与 船体・機関等の関与 気象・海象等の関与 判明した事項の解析</p>	<p>あり</p> <p>あり</p> <p>なし</p> <p>本船は、電気配線の点検が行われていない状態で、立馬埼西方沖で漂泊中、本件船長が機関室内で主機の船首側で火炎を認め、主機の船首側に敷設されていたセルモータ用電線が漏電して過熱したことから、発火し、周囲の可燃物に引火した可能性があると考えられる。</p> <p>機関室内の主機の船首側には、セルモータ用電線以外に発熱する可能性のある物は存在しなかったことから、セルモータ用電線から発火した可能性があると考えられる。</p> <p>本船は、自動拡散型消火器が機関室船尾側壁面に設置されていたことから、機関室船首側で発生した火災に対して早期に作動しなかった可能性があると考えられる。</p>
<p>原因</p>	<p>本事故は、本船が、電気配線の点検が行われていない状態で、立馬埼西方沖で漂泊中、本件船長が機関室内で主機の船首側で火炎を認め、主機の船首側に敷設されていたセルモータ用電線が漏電して過熱したため、発火し、周囲の可燃物に引火した可能性があると考えられる。</p>

<p>再発防止策</p>	<p>今後の同種事故等の再発防止及び被害の軽減に役立つ事項として、次のことが考えられる。</p> <ul style="list-style-type: none"> ・ 船長は、定期的に電気配線の点検を行い、必要であれば修理等を行うこと。 ・ 自動拡散型消火器は、すぐに消火活動が行える適切な場所に設置すること。

<ul style="list-style-type: none">・ 定期的に絶縁抵抗測定等を行い、漏電の有無を確認することが望ましい。・ 法令により火災探知器等の設置が求められる船舶以外の小型船舶であっても、機関室にも火災探知器等を設置することが望ましい。
--	---

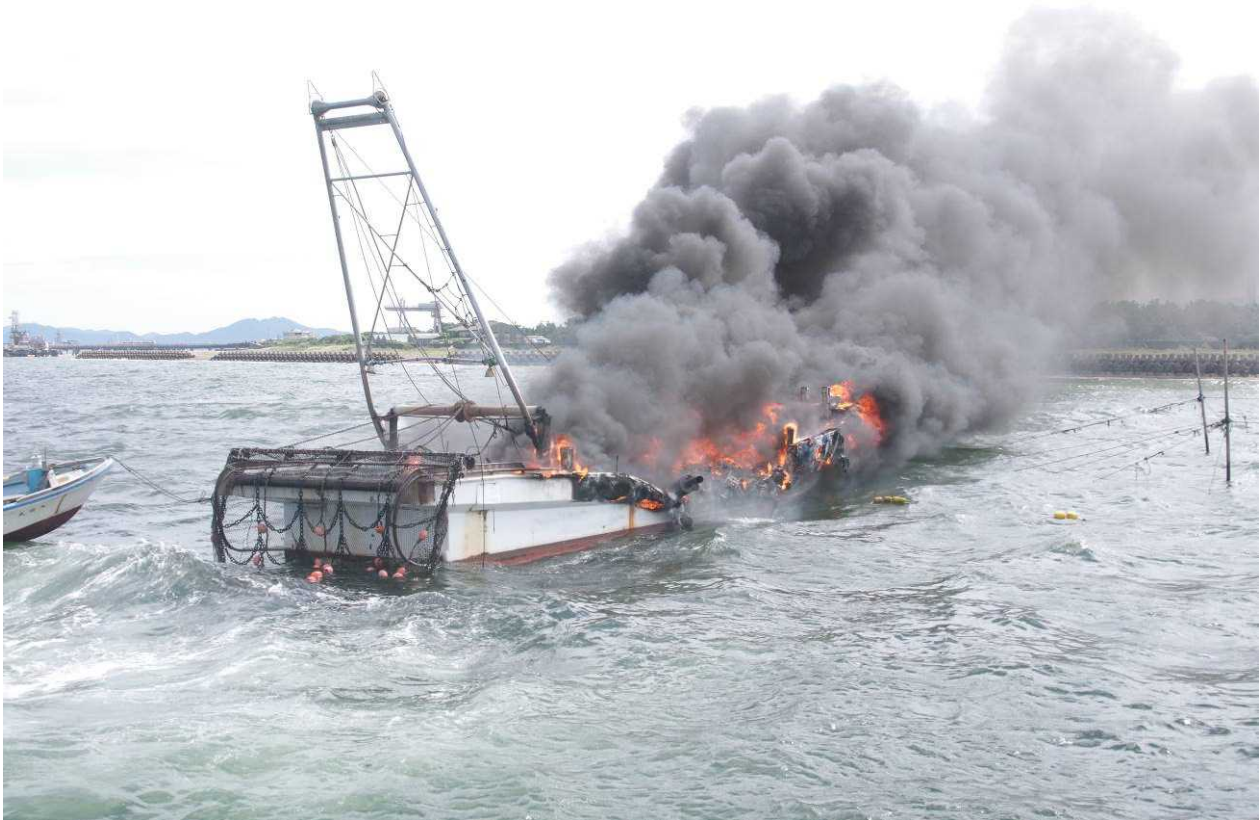
写真1 本船延焼中の状況

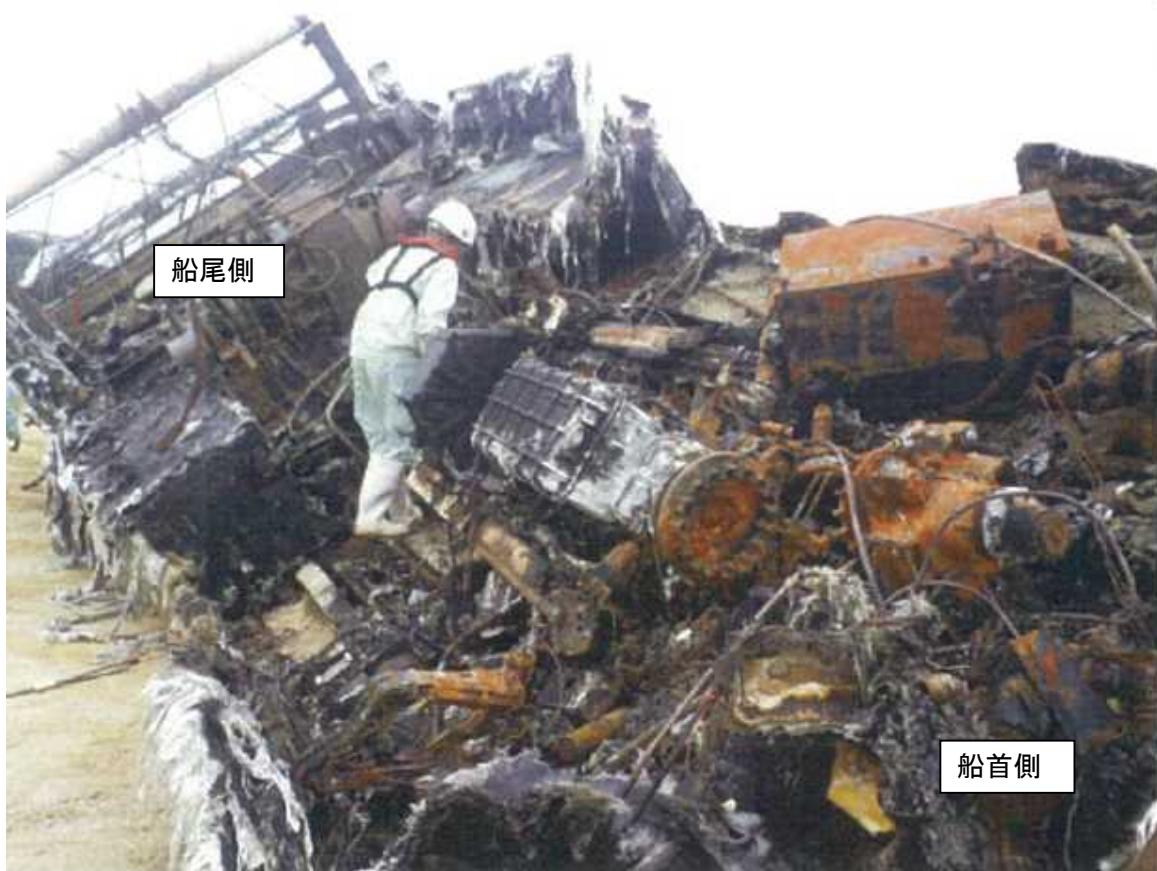
写真2 陸揚げ時の本船

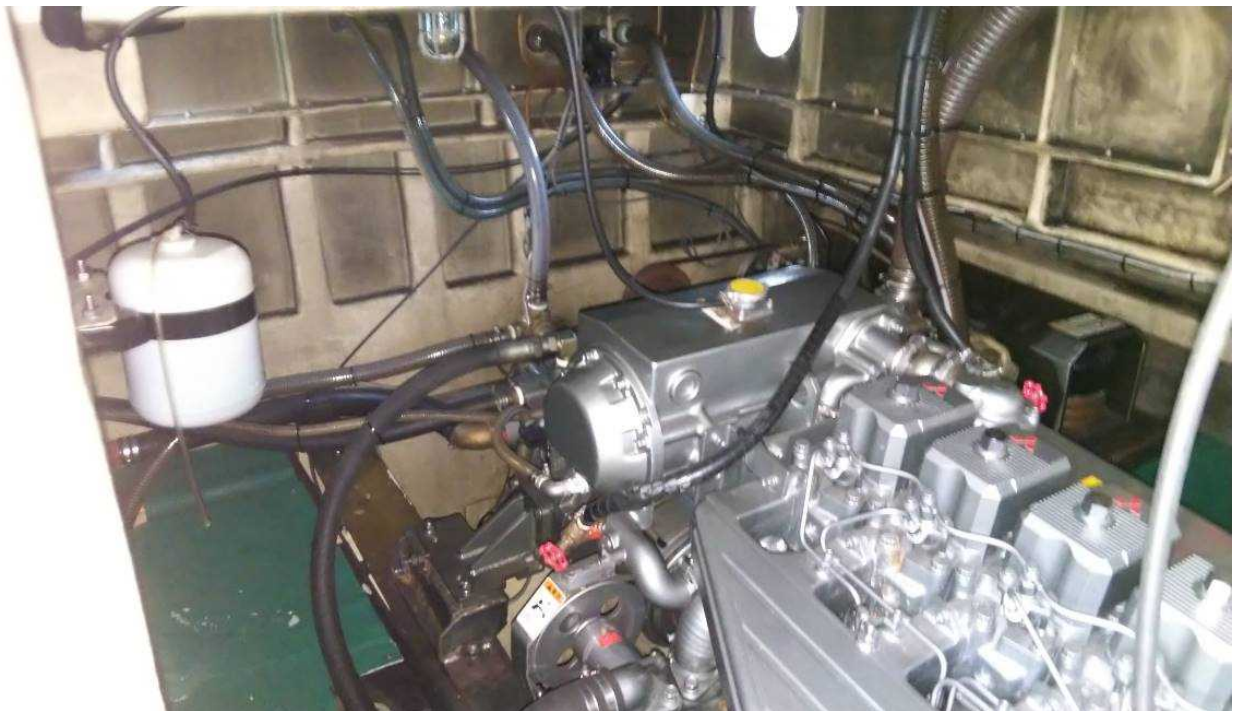
写真5 主機船首側（同型船、主機型式は異型式）

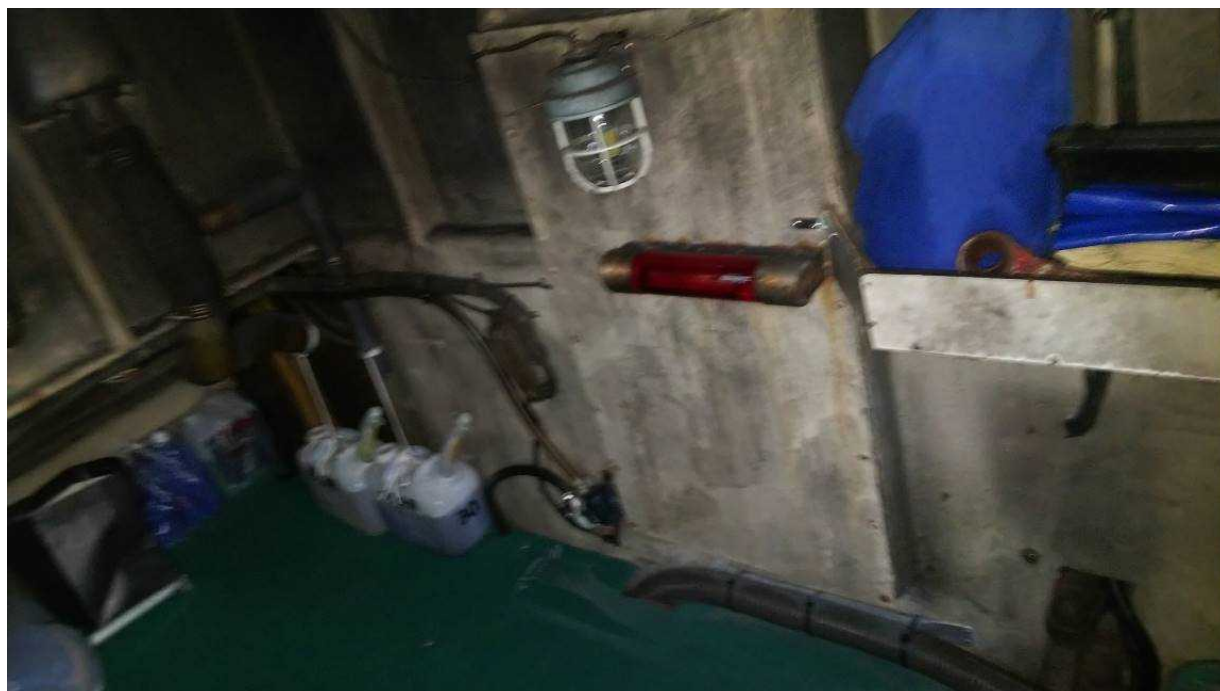
写真6 自動拡散型消火器（同型船）
