船舶事故調査報告書

令和3年6月23日
 運輸安全委員会（海事専門部会）議決
 委員 佐藤 雄二（部会長）
 委員 田村 兼吉
 委員 岡本 満喜子

事故種類	衝突
発生日時	令和元年10月30日 09時01分ごろ
発生場所	千葉県千葉港外港区 千葉港市原防波堤灯台から真方位284°3.0海里（M）付近 （概位 北緯35°34.2′ 東経140°00.5′）
事故の概要	ケミカルタンカー ^{バンダイ ハナ} BANDAI HANAは錨泊中、ケミカルタンカー ^{ほうわ} 豊和丸は南東進中、B船がA船に衝突した。 BANDAI HANA は、左舷中央部外板の破口を伴う凹損等を、豊和丸は、球状船首の擦過傷等を生じた。
事故調査の経過	令和元年10月31日、本事故の調査を担当する主管調査官（横浜事務所）ほか1人の地方事故調査官を指名した。 原因関係者から意見聴取を行った。
事実情報 船種船名、総トン数 船舶番号、船舶所有者等 L×B×D、船質 機関、出力、進水等	A ケミカルタンカー BANDAI HANA（大韓民国籍）、1,049トン 9159244（IMO番号）、HANA MARINE CO.LTD 65.01m（Lr）×11.20m×5.00m、鋼 ディーゼル機関、1,324kW、1996年1月 B ケミカルタンカー 豊和丸、498トン 141093、シヨクユタンカー株式会社、泰京興産株式会 社、独立行政法人鉄道建設・運輸施設整備支援機構 61.83m（Lr）×10.00m×4.50m、鋼 電動機2基、合計1,040kW、平成21年7月
乗組員等に関する情報	A 船長A（大韓民国籍） 65歳 一級航海士（大韓民国発給） 交付年月日 2017年12月4日 （2022年12月30日まで有効） B 船長B 72歳 五級海技士（航海） 免許年月日 昭和60年8月2日 免状交付年月日 平成27年8月24日 免状有効期間満了日 令和2年8月28日
死傷者等	A なし B 軽傷 4人（一等航海士、二等航海士、機関員、司厨長）

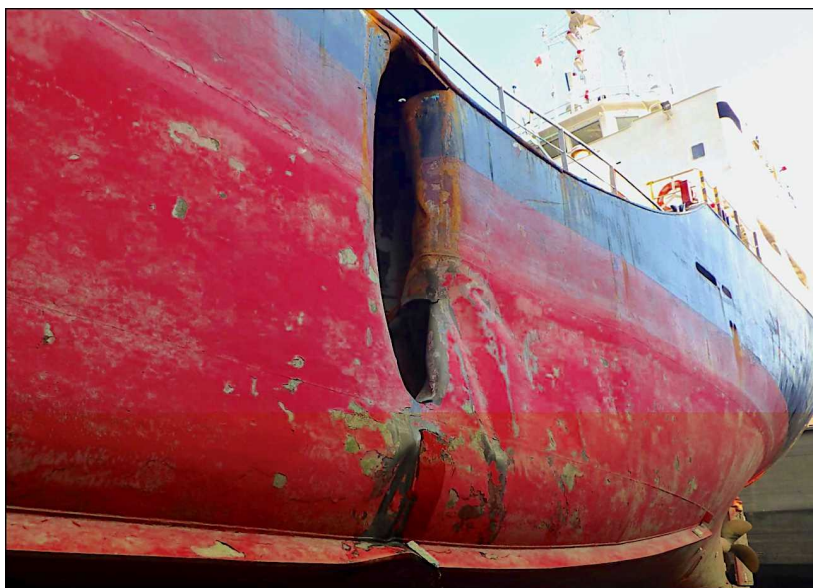
写真1 A船の損傷状況

<p>損傷</p>	<p>A 左舷中央部外板に破口を伴う凹損、衝突箇所上部の上甲板に波打ち及び付属機器の破損 B 球状船首に凹損、フォアピークタンクフレームに曲損</p>
<p>気象・海象</p>	<p>気象：天気 霧、風向 北北西、風力 1、視程 約100m 海象：海上 平穏 令和元年10月29日16時19分に千葉県全域に濃霧注意報が発表され、本事故時、継続中であった。</p>
<p>事故の経過</p>	<p>A船は、船長ほか11人が乗り組み、令和元年10月26日18時45分ごろ、積み荷役のため、千葉港に向けて大韓民国^{チェンウォン}昌原市^{チネ}鎮海区を出港した。 A船は、29日14時00分ごろ、千葉港外港区に左錨5節を投入して錨泊し、黒色球形形象物と停泊灯を点灯した。 船長Aは、30日、霧で視程が100m以下に制限される状況下、三等航海士及び甲板長と船橋当直中、レーダー画面上、左舷船首30°、距離740m付近に自船に向かって接近するB船を認め、霧中信号を発したものの、09時01分ごろ、B船の船首部がA船の左舷中央部に衝突した。 B船は、船長Bほか5人が乗り組み、30日07時50分ごろ、船長Bが単独で船橋当直に就き、他の乗組員をタンクの清掃等に当たらせ、積み荷役の目的で、千葉港に向けて京浜港を出港した。 船長Bは、08時30分ごろ、視程が100m以下となったものの、単独で操船を続け、霧中信号を発しなかった。 船長Bは、時折、操舵スタンドの左舷側にあるレーダー画面を見ながら、約12ノットの対地速力で自動操舵により南東進した。 船長Bは、08時58分ごろ、千葉航路から南進する貨物船を認め、同船の船尾を航過するよう、左転し、A船に向かう針路で南東進した。 船長Bは、その後、昇橋してきた一等航海士にタンク清掃作業の遅延に伴う着積時刻の調整を依頼され、針路を元に戻すことも、レーダー画面も見ることなく、携帯電話で代理店の連絡先を探していたところ、船首方にA船のマストを認めて機関を後進としたものの、09時01分ごろ、B船の船首部がA船の左舷中央部に衝突した。 船長Bは、本事故後、海上保安庁に118番通報を行った。 A船は、左舷中央部外板に破口、B船は、球状船首の凹損等を生じ、B船の二等航海士が肋骨骨折、ほか3人が打撲を負った。 (付図1 事故発生場所概略図、写真1 A船の損傷状況、写真2 B船の損傷状況 参照)</p>
