船舶事故調査報告書

令和3年6月23日

運輸安全委員会（海事専門部会）議決

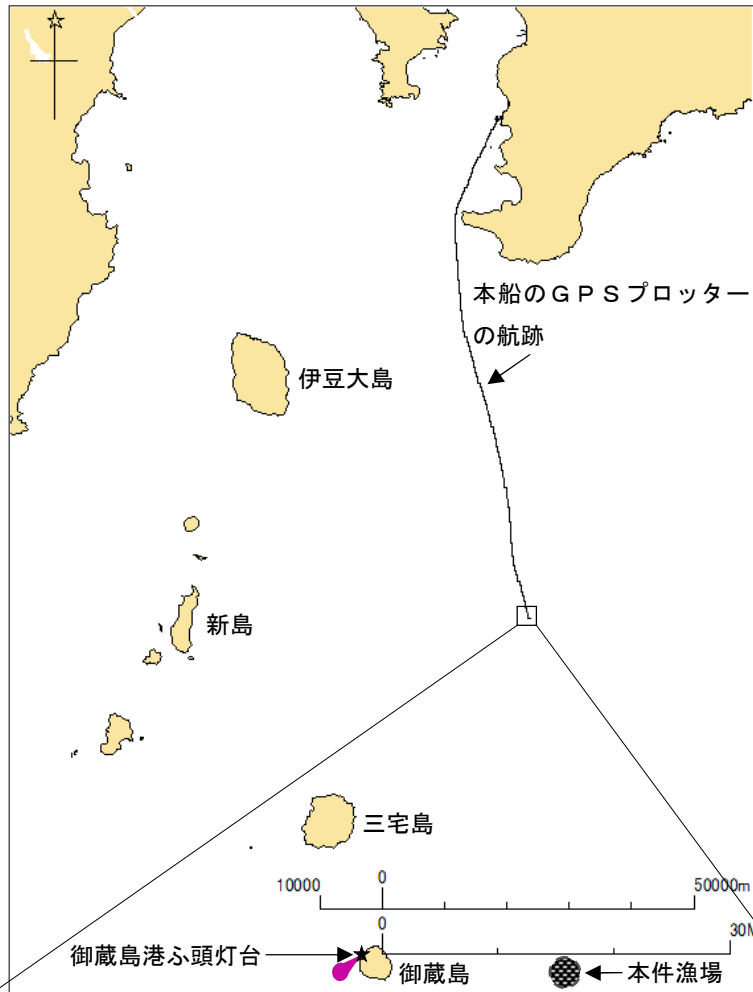
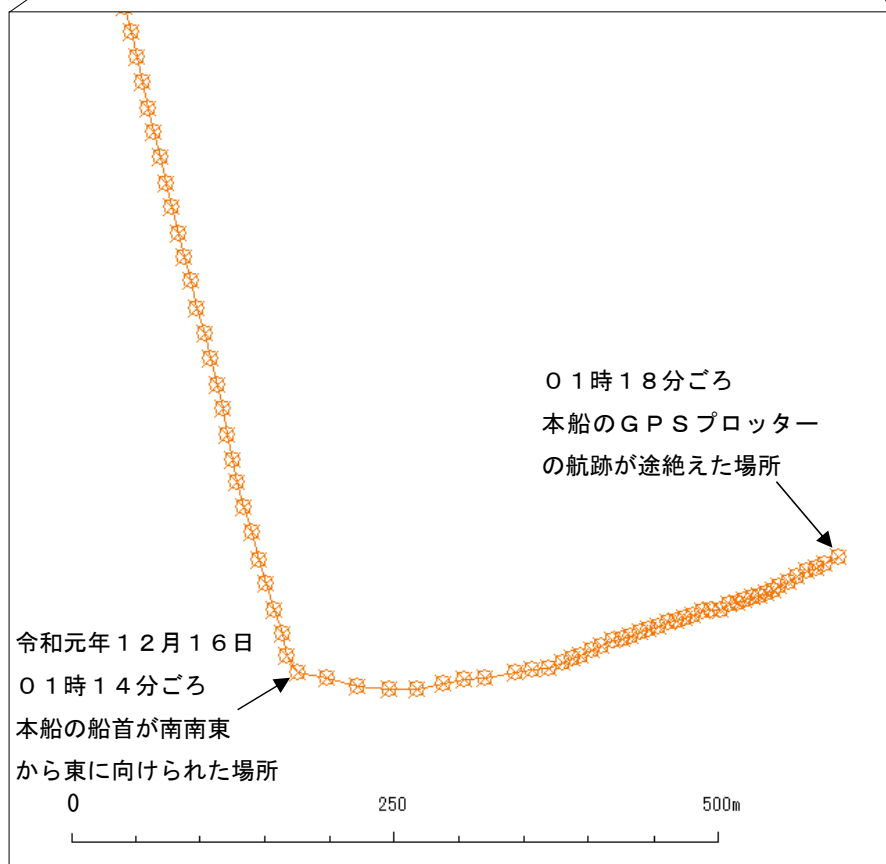
本船には救命胴衣は残っていなかった。
分析 乗組員等の関与 船体・機関等の関与 気象・海象等の関与 判明した事項の解析	不明 不明 不明 船長、甲板員A及び甲板員Bは、行方不明となった。 本船は、波浪注意報が発表された波浪の状況下、本件漁場に向けて勝山漁港を出港し、左舷船尾から波浪を受けながら約8knの速力で航行中、斜め追い波を受けたことから、船首が南南東から東に向けられて速力が約2.6knとなった後、転覆した可能性があると考えられる。 本船は、波乗り状態となり、斜め追い波により船尾が波に押されて船首が南南東から東に向けられた可能性があると考えられる。 本船は、船尾が波に押された後に最微速前進として約2.6knの速力で航行していたことから、何らかの理由で減速し、航行を中止した可能性があると考えられる。 本船は、転覆したことでバッテリーの電源が供給されなくなったことにより、GPSプロッターの航跡が途絶えた可能性があると考えられる。
原因	本事故は、本船が、波浪注意報が発表された波浪の状況下、本件漁場に向けて勝山漁港を出港し、左舷船尾から波浪を受けて約8knの速力で航行中、斜め追い波を受けたことにより、船首が南南東から東に向けられて速力が約2.6knとなった後、転覆した可能性があると考えられる。
再発防止策	今後の同種事故等の再発防止及び被害の軽減に役立つ事項として、次のことが考えられる。 <ul style="list-style-type: none"> ・ 船長は、波浪注意報が発表され、波浪が高くなることが予想されている場合には、堪航性を考慮して出港を差し控えること。 ・ 船長は、航行中の波浪が予想よりも高くなった場合には、自船の堪航性を超える危険な状況になる前に早めに航行を中止して帰港するか又は最寄りの港に避難すること。 ・ 船長は、後方からの斜め追い波をできる限り避けて海象の穏やかな航路を航行し、同追い波に追い越される場合は、速力を調整して同追い波の山を速やかに通過させること。 ・ 船長の家族等は、出漁した漁船が予定どおりの日時に帰航しない場合、早めにその旨を海上保安庁に通報すること。 ・ 船長は、航行中においても、強風注意報が発表され、海象が悪化することが予想される場合には、救命胴衣を着用すること。

付図2 航行経路図

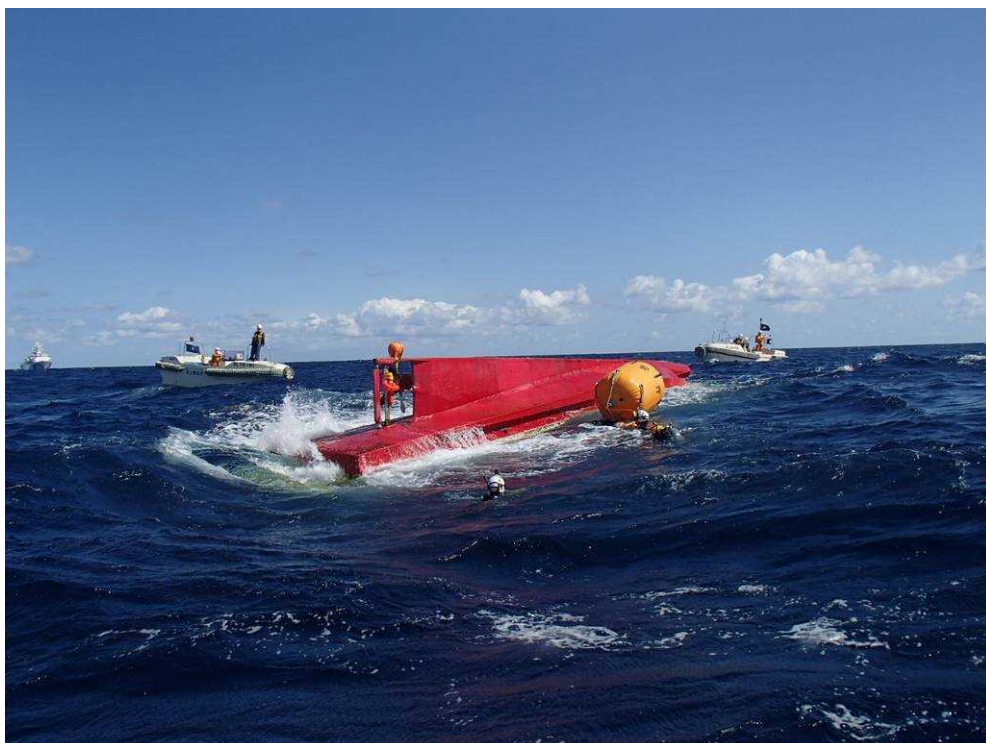
写真1 転覆した状態で発見された本船

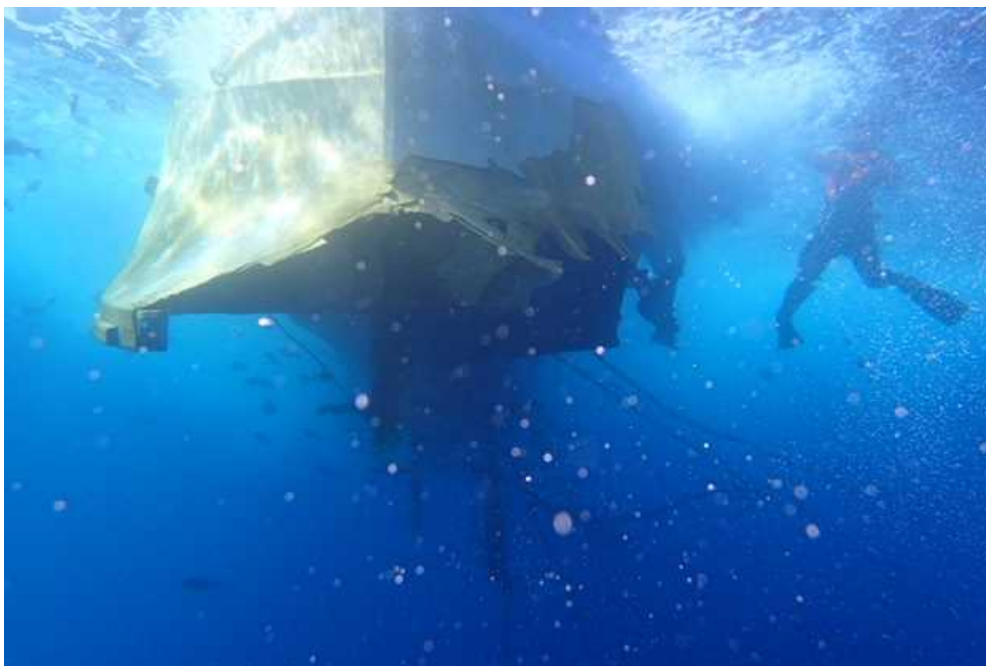
(令和6年11月17日まで有効)																																																																		
死傷者等	行方不明 3人(船長、甲板員A及び甲板員B)																																																																		
損傷	右舷船首部外板に破損、主機等に濡損(全損)																																																																		
気象・海象	<p>気象庁の実況天気図及び沿岸波浪図によれば、本事故当時の伊豆半島沖の気象及び東京都三宅村三宅島東方沖から御蔵島東南東方沖の海域における海象は次のとおりであった。</p>

写真2 本船の損傷状況
