船舶事故調査報告書

令和3年6月30日

運輸安全委員会（海事専門部会）議決

事故種類	転覆
発生日時	令和2年3月26日 11時00分ごろ
発生場所	千葉県香取市 ^{さわらおおすか} 佐原大須賀川 ^{いわとせき} 岩戸堰付近 佐原二等三角点から真方位312° 1,425m付近 (概位 北緯35° 54.1′ 東経140° 28.7′)
事故の概要	プレジャーボートマグナムは、西南西進中、転覆した。 マグナムは、船長及び同乗者が落水して船長が死亡し、船外機等に濡損を生じた。
事故調査の経過	令和2年4月9日、本事故の調査を担当する主管調査官（横浜事務所）ほか1人の地方事故調査官を指名した。 原因関係者からの意見聴取は、本人が本事故で死亡したため、行わなかった。
事実情報 船種船名、総トン数 船舶番号、船舶所有者等 L×B×D、船質 機関、出力、進水等	プレジャーボート マグナム、5トン未満 253-20889茨城、個人所有 4.95m×2.15m×0.74m、FRP ガソリン機関、84.6kW、不詳
乗組員等に関する情報	船長 47歳 二級小型船舶操縦士・特殊小型船舶操縦士・特定 免許登録日 平成9年3月31日 免許証交付日 平成27年12月9日 (令和2年12月8日まで有効) 同乗者 46歳
死傷者等	死亡 1人（船長）
損傷	船外機等に濡損
気象・海象	気象：天気 晴れ、風向 西、風速 約1.6m/s、視界 良好 水象：川面 平穏、水温 約15℃
事故の経過	本船は、船長が1人で乗り組み、船長が経営する釣具店の客（以下「同乗者」という。）が乗り、ブラックバス釣りの目的で、令和2年3月26日04時30分ごろ千葉県香取市 ^{やすじ} 八筋川沿いにあるマリーナを出発した。

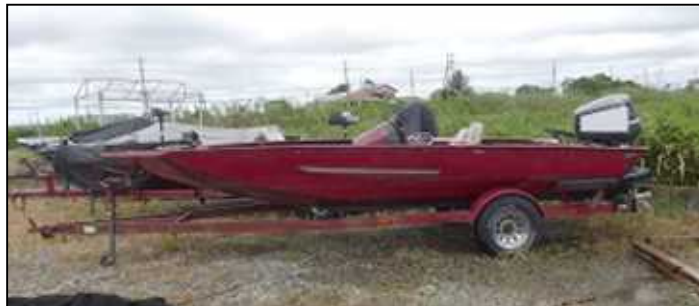
図1 本船

本船は、船長が、船首部に立って船首方を向き、釣りの状況及び景色の動画を撮影しながら、船尾にある船外機を停止し、船首部に装備している‘フットコンエレキというバッテリーで駆動する電動船外機’（以下「本件フットエレキ」という。）の遠隔操作作用ペダルを足で操作して操船に当たり、同乗者が船尾部で船尾方を向いて立って釣りをを行い、大須賀川の下流から上流にある岩戸堰付近の釣り場に向けて移動していた。（図1、図2、図3参照）

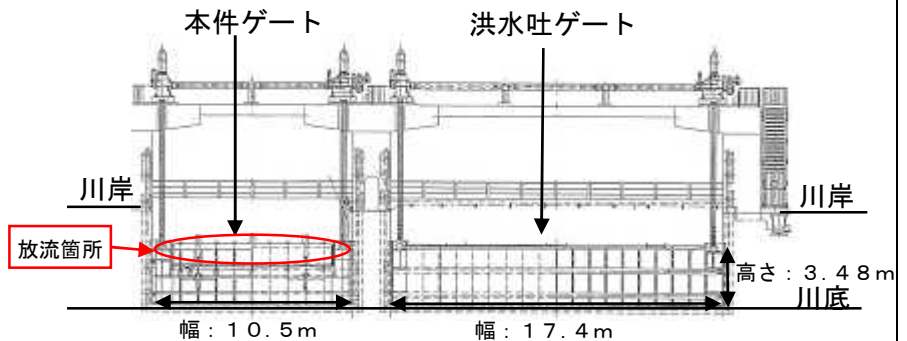
図4 岩戸堰正面図

岩戸堰は、両総土地改良区香取支所が管理する大須賀川にある堰の一つで、農業用水として水田に取水する目的で、土砂吐ゲート（以下「本件ゲート」という。）と洪水吐ゲート2つのゲートがあり、3月

20日午前中に両ゲートは閉鎖され、稲刈りが始まる8月31日ごろまで、閉鎖した状態であった。

本件ゲートは、閉鎖期間中、本件ゲートの上方から水を放流して上方側の水位を一定に保つものであった。(図4参照)

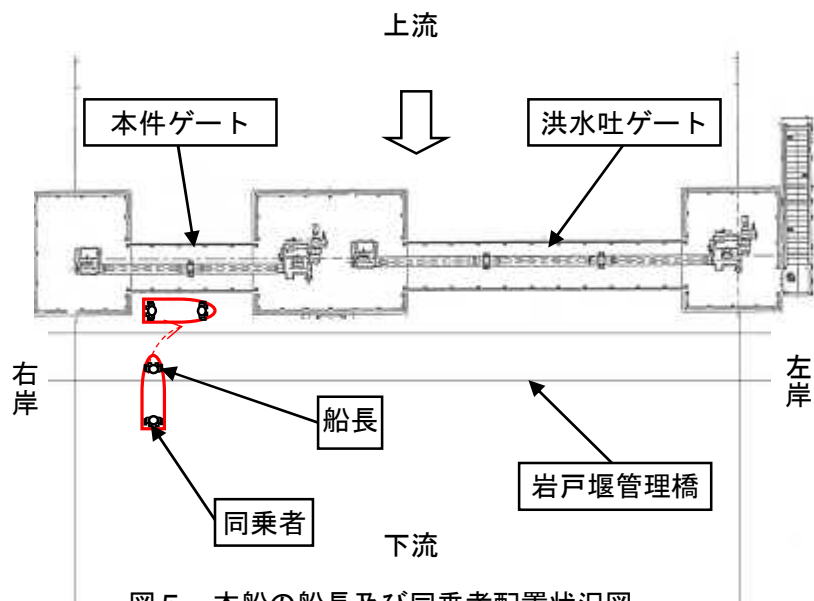
図5 本船の船長及び同乗者配置状況図

本船は、本件ゲートに約1mまでに接近した際、同乗者が、船尾で船尾方に向けて立って釣りをしていたところ、船首部で動画の撮影をしながら本件フットエレキで操船を行っていた船長の慌てた様子の声が聞こえた後、右回頭した。

本船は、本件ゲートに左舷側を横付けするような態勢で川の流れに対して横向きになり、本件ゲート上方からオーバーフローして川面に流れ落ちる水流が左舷側から船内に流入して船内全体に水が滞留した後、左舷側に傾いたと同時に本船が転覆し、船長及び同乗者が落水して川面に投げ出された。(図5参照)

<p>原因</p>	<p>本事故は、本船が、大須賀川岩戸堰付近において、船首を上流方向に向けて西南西進中、船長が、動画を撮影していたところ、本件ゲ-</p>

<p>トに約1mまでに接近し、本件ゲート上方から流れ落ちる水が船内に流入したため、船体が左舷側に傾斜して転覆したものと考えられる。</p>
<p>再発防止策</p>	<p>今後の同種事故等の再発防止及び被害の軽減に役立つ事項として、次のことが考えられる。</p> <ul style="list-style-type: none"> ・ 船長は、堰などの流水の制御施設にある、水門やゲート付近の水流が強いところには近寄らないこと。 ・ 小型船舶の暴露甲板の乗船者は、救命胴衣を着用すること。 ・ 船長は釣りをを行いながら漂泊する場合においても、動画撮影のみに意識を向けることなく、常時、周囲の見張りを適切に行うこと。
