## 船舶事故調査報告書

令和3年6月30日

運輸安全委員会（海事専門部会）議決

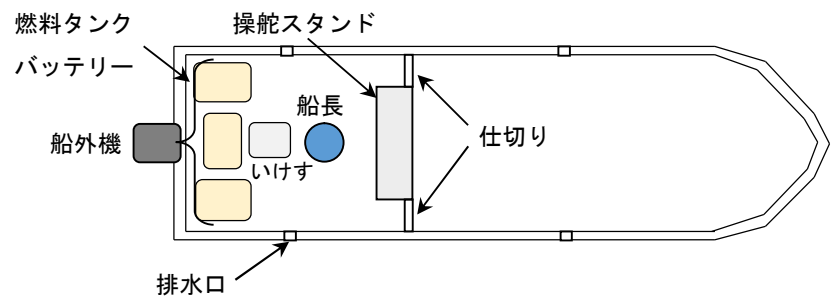
図1 本船の仕切り等の配置

本船は、操舵スタンドの位置が中央よりやや船尾側にあり、操舵スタンドの左右両側の通路に仕切りがあり、海水が、船尾部のデッキ上に滞留すると、排水口から排水されるものの、中央部より船首側に移動できない構造であった。(図1参照)

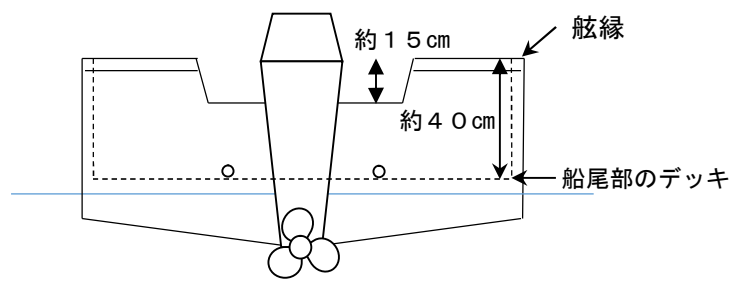
図2 本船の船尾トランサム

本船は、船尾部のデッキから舷縁上面までの高さが約40cmであり、また、船外機を設置している船尾トランサム中央部分が舷縁より約15cm低い構造であった。(図2参照)

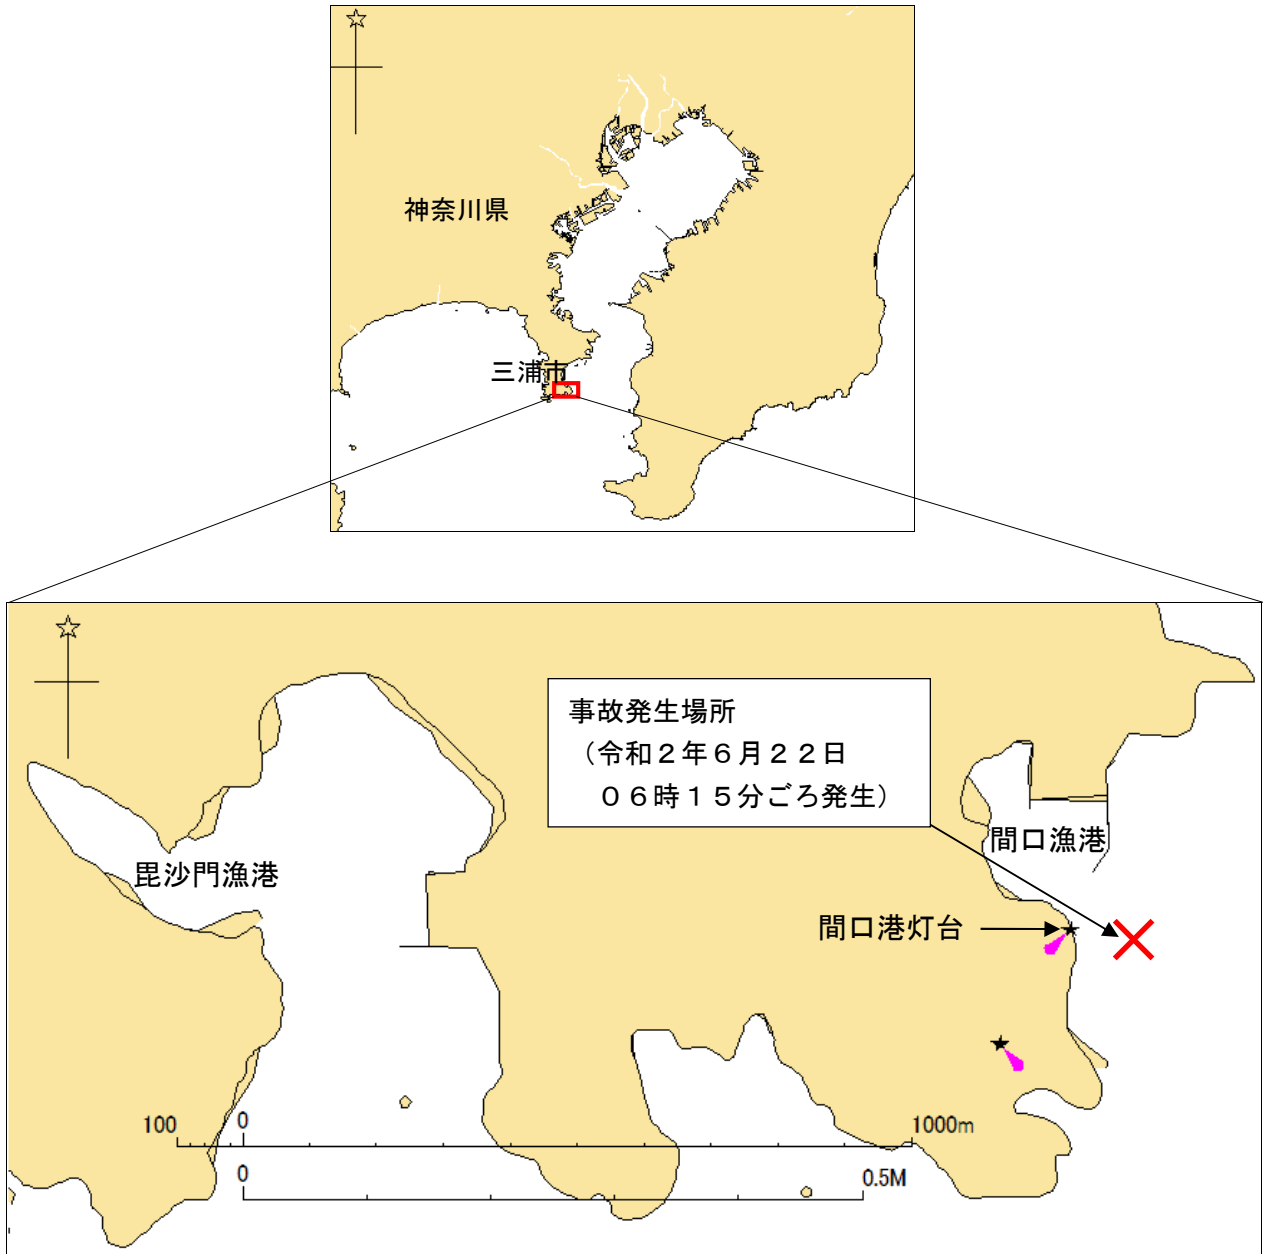
付図1 事故発生経過概略図

本船は、船首が東方から南東方に向いた際、船尾部が沈んだ時に北北東方から来る波の打ち込みを左舷船尾部に受け、大量の海水が船尾部から流入して水船状態となり、06時15分ごろさらに2～3回左舷船尾部に波の打ち込みを受け、右舷側に傾斜して転覆した。
