## 船舶事故調査報告書

| 事故種類 | 乗揚 |
| 発生日時 | 令和2年8月2日 06時50分ごろ |
| 事故の概要 | プレジャーボートYU-MAは、南東進中、浅所に乗り揚げた。<br>YU-MAは、右舷船尾部船底に破口を生じた。 |

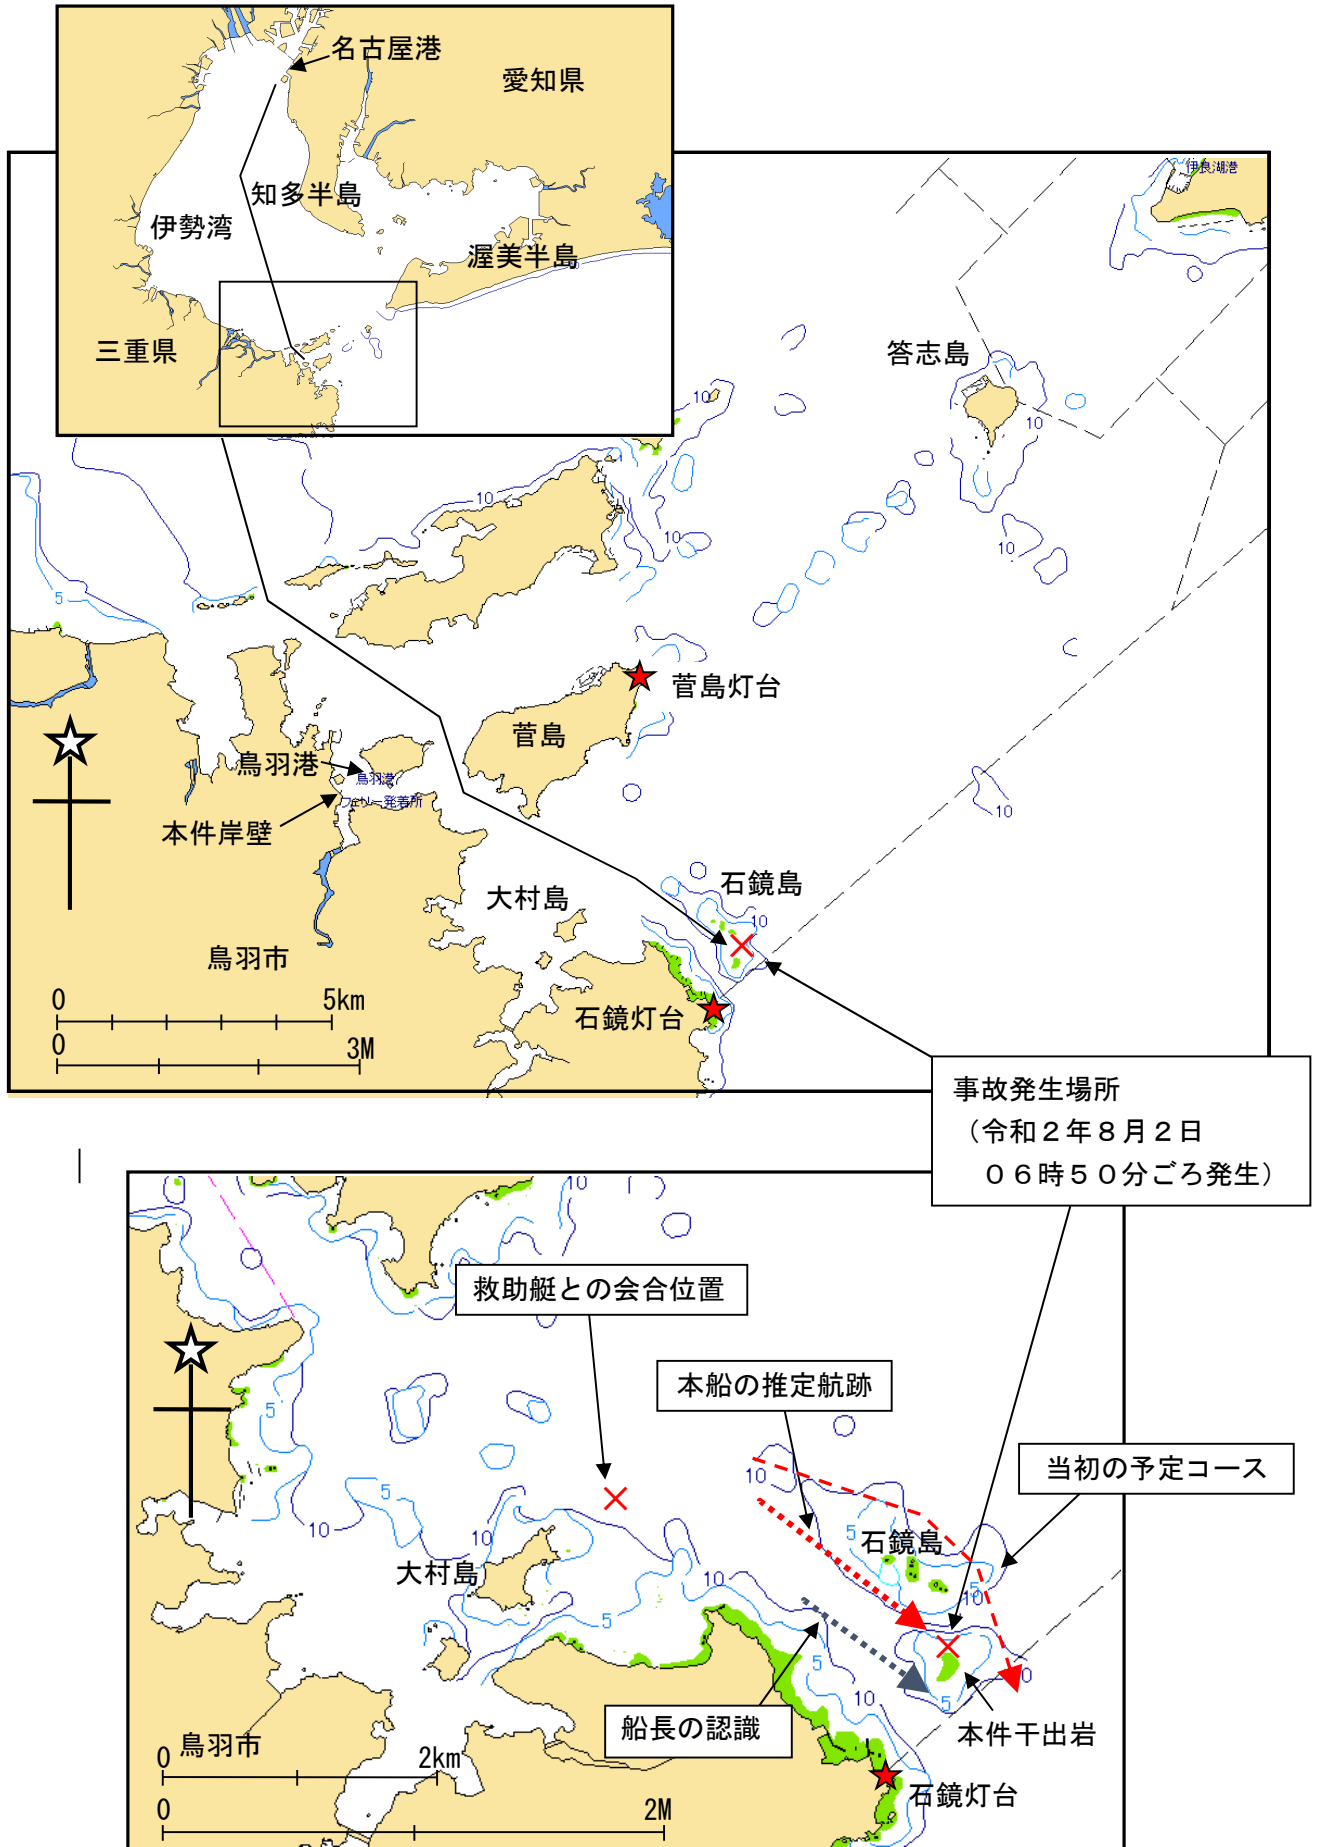
付図1 事故発生場所概略図

| <p>分析</p> <p>乗組員等の関与</p> <p>船体・機関等の関与</p> <p>気象・海象等の関与</p> <p>判明した事項の解析</p> | <p>あり</p> <p>なし</p> <p>なし</p> <p>本船は、石鏡灯台北東方沖を約18knで南東進中、船長が、石鏡島を本件干出岩と思い込み、同島を目視により自船の位置を把握しながら航行したことから、本件干出岩に向かっていることに気付かずにより揚げたものと考えられる。</p> <p>船長は、本件干出岩が水面上に露出しているとの先入観をもっていたことから、見えていた石鏡島を、当時露出していなかった本件干出岩と思い込んだものと考えられる。</p> <p>本船はGPSプロッターを作動させていたが、船長が、本件干出岩と思い込んでいた石鏡島を見ながら船の位置を把握していたことから、GPSプロッター画面で船位を確認する必要を感じていなかったものと考えられる。</p> |

| <p><b>原因</b></p> | <p>本事故は、鳥羽市石鏡灯台北東方沖において南東進中、船長が、石鏡島を本件干出岩と思い込み、同島を目視により自船の位置を把握しながら航行したため、本件干出岩に向かっていることに気付かずに乗り揚げたものと考えられる。</p> |

| <p><b>再発防止策</b></p> | <p>今後の同種事故等の再発防止に役立つ事項として、次のことが考えられる。</p> <ul style="list-style-type: none"> <li>・ 船長は、航行する海域の状況（浅瀬、暗礁等の位置、潮の干満を含む）を事前によく確認しておくこと。</li> <li>・ 船長は、思い込みによる位置の誤認を防止するため、保有する航海機器を適切に使用すること。</li> </ul> |

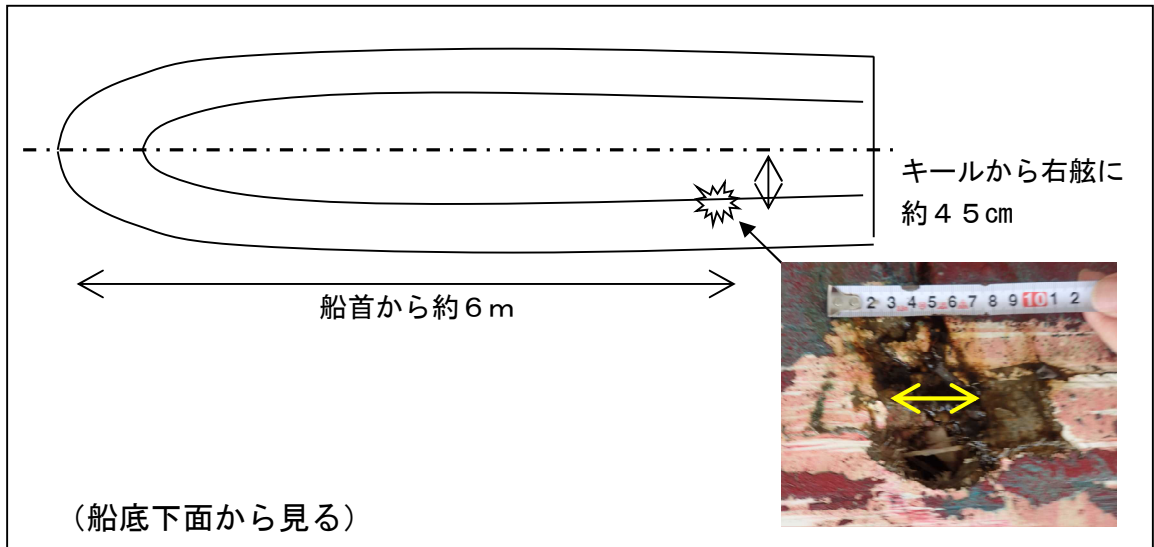
付図2 破口箇所

| 損傷 | 右舷船尾部船底に破口、主機関及び電装品等に漏損、スクリュー翼に曲損 |

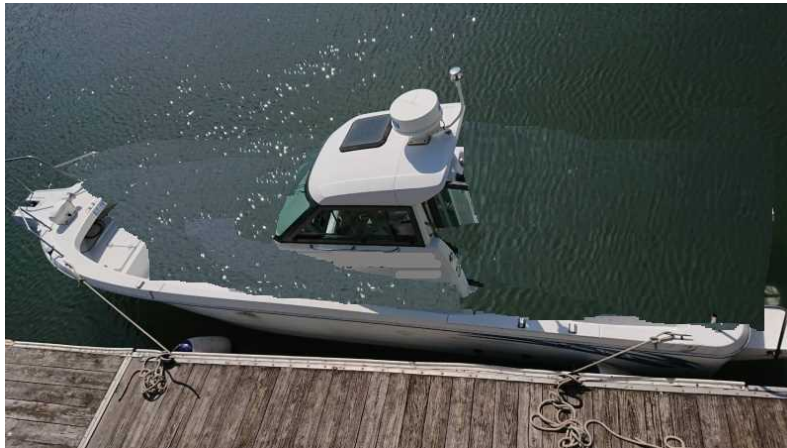
付図3 えい航終了時の浸水状況イメージ (同型船)

右舷後部側に傾き、操舵室の概ね下半分から下部が水没した状態
