## 船舶事故調査報告書

運輸安全委員会（海事専門部会）議決

事故種類	衝突
発生日時	令和2年8月8日 12時20分ごろ
発生場所	愛知県南知多町豊浜港沖 豊浜港南防波堤灯台から真方位150°約1.2海里（M）付近 （概位 北緯34°41.2′ 東経136°56.9′）
事故の概要	漁船第十五旭丸 <sup>あさひ</sup> は東南東進中、プレジャーボート <sup>りゃくしりふ</sup> takahideは漂泊中、両船が衝突した。 第十五旭丸は、右舷船首部に擦過傷を生じ、また、takahideは、左舷船首部に亀裂を生じた。
事故調査の経過	令和2年8月18日、本事故の調査を担当する主管調査官（横浜事務所）ほか1人の地方事故調査官を指名した。 原因関係者から意見聴取を行った。
事実情報 船種船名、総トン数 船舶番号、船舶所有者等 L×B×D、船質 機関、出力、進水等	A 漁船 第十五旭丸、13トン AC2-3522、旭漁業有限会社 16.40m（Lr）×3.95m×1.13m、FRP ディーゼル機関、435kW、平成2年1月 B プレジャーボート takahide、5トン未満 235-36398愛知、個人所有 6.34m（Lr）×2.35m×1.16m、FRP ディーゼル機関、84.60kW、平成8年10月
乗組員等に関する情報	船長A 62歳 一級小型船舶操縦士・特殊小型船舶操縦士・特定 免許登録日 昭和52年6月3日 免許証交付日 平成29年8月21日 （令和5年3月28日まで有効） 船長B 46歳 二級小型船舶操縦士 免許登録日 平成30年6月29日 免許証交付日 平成30年6月29日 （令和5年6月28日まで有効）
死傷者等	なし

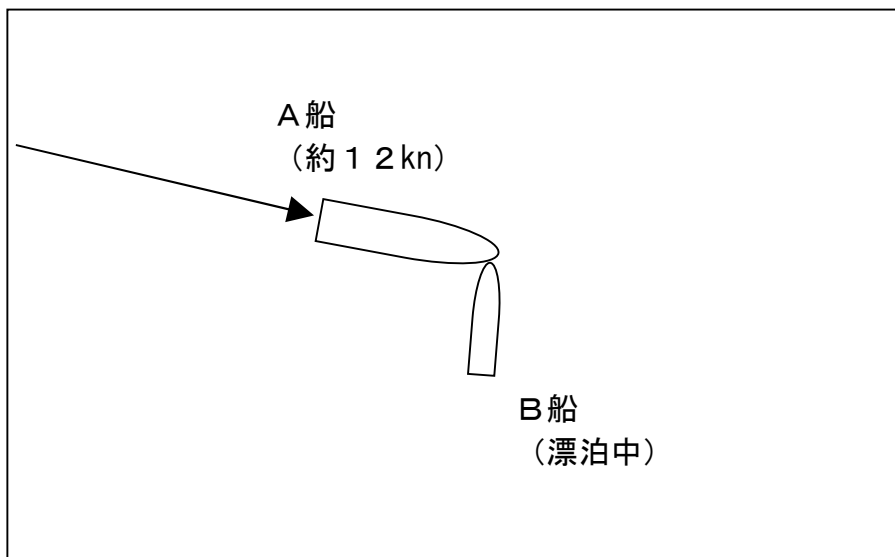
付図2 衝突時の状況(推定)

<p>損傷</p>	<p>A 右舷船首部に擦過傷 B 左舷船首部に亀裂</p>
<p>気象・海象</p>	<p>気象：天気 晴れ、風向 南南西、風速 約2m/s、視界 良好 海象：波高 約0.5m</p>
<p>事故の経過</p>	<p>A船は、船長Aほか1人が乗り組み、豊浜港でのエンジンオイル交換整備を終え、魚群探知機の魚影を確認しながら定係港である愛知県南知多町篠島港に帰港する目的で、令和2年8月8日12時10分ごろ、豊浜港を出航した。</p> <p>船長Aは、豊浜港の港外で、目視及びレーダーで周囲に他船が見当たらなかったため、翌日の操業に備え、魚群探知機を確認しながら、A船を約12ノット(kn)の速力(対地速力、以下同じ。)で南東進させた。</p> <p>船長Aは、12時16分ごろ、目視及びレーダーで周囲に他船がいないことを確認し東南東に針路を変え、引き続き魚群探知機の状態を確認しながら約12knで航行した。</p> <p>船長Aは、魚群探知機に注意を向けていたところ、右船首方約20mにB船を認め、慌てて減速するとともに舵を左に切ったが間に合わず、12時20分ごろ、A船の右舷船首部とB船の左舷船首部が衝突した。</p> <p>B船は、船長Bが1人で乗り組み、同乗者2人を乗せ、令和2年8月8日07時30分ごろ、愛知県西尾市一色港を出航し、三河湾内の数か所の釣り場で釣りをしたのち、11時00分ごろから、豊浜港の南東方沖で主機を停止し、船首を北方に向けて漂泊しながら、全員が船尾部で釣りをしていた。</p> <p>船長Bは、12時17分ごろ、約1,000mの距離で西方から近づいてくるA船を認めたが、A船が避けてくれると思い、そのまま漂泊を続けた。</p> <p>船長Bは、事故の約15秒前、A船が約100mの距離で船首をこちらに向けて真っ直ぐ近づいてくる態勢であったので衝突の危険を感じ、操縦席に移動して主機起動操作を行ったが間に合わず、A船の右舷船首部とB船の左舷船首部が衝突した。</p> <p>(付図1 事故発生場所概略図、付図2 衝突時の状況(推定)、写真1 A船、写真2 B船 参照)</p>

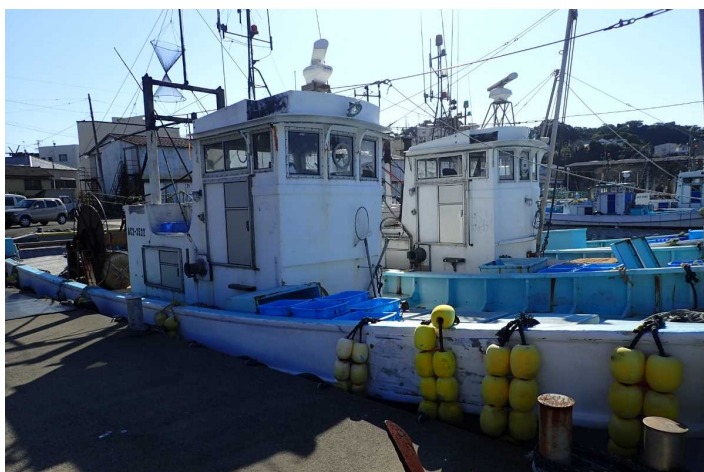
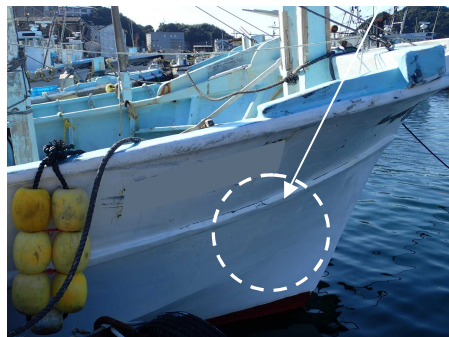
写真1 A船

損傷箇所（擦過傷）

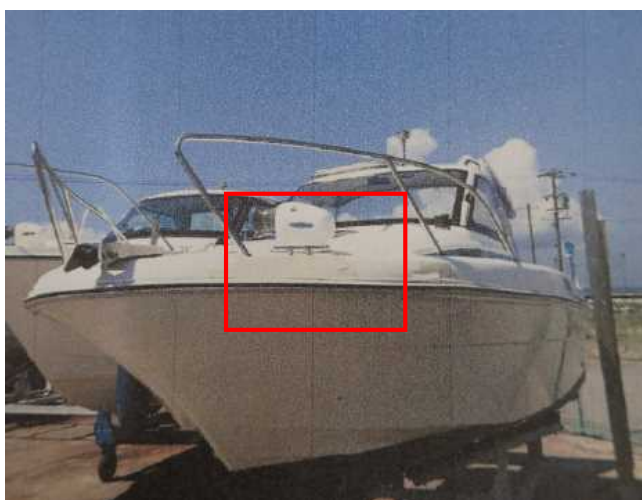
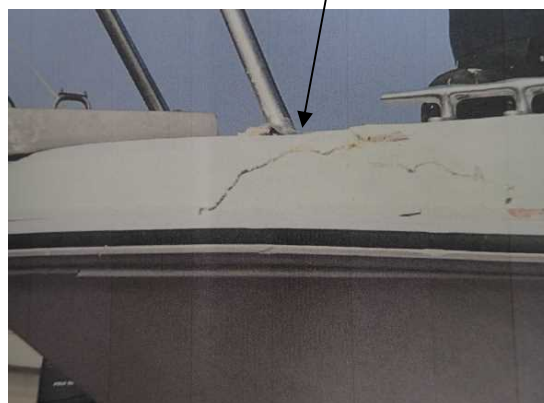
写真2 B船

損傷箇所（亀裂）
