船舶事故調査報告書

令和3年6月9日

運輸安全委員会（海事専門部会）議決

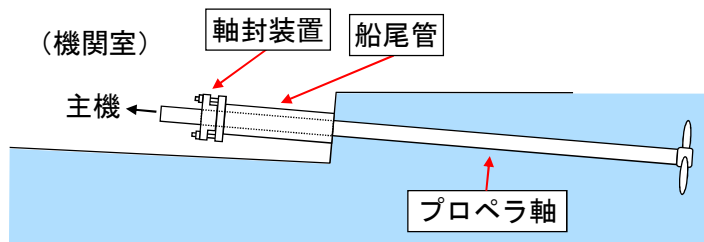
図1 推進器系統 (イメージ)

事故種類	沈没
発生日時	令和2年7月30日 18時00分ごろ
発生場所	福井県福井港西方沖 福井港南防波堤灯台から真方位310° 1,100m付近 (概位 北緯36° 12.7' 東経136° 06.2')
事故の概要	プレジャーボート ^{ふじお} 富士雄丸は、錨泊中、船内に浸水し、沈没した。
事故調査の経過	令和2年8月5日、本事故の調査を担当する主管調査官（神戸事務所）ほか1人の地方事故調査官を指名した。 原因関係者から意見聴取を行った。
事実情報 船種船名、総トン数 船舶番号、船舶所有者等 L×B×D、船質 機関、出力、進水等	プレジャーボート 富士雄丸、1.32トン FK3-10757（漁船登録番号）、個人所有 6.77m (Lr) × 1.59m × 0.56m、FRP ディーゼル機関、29.42kW、昭和56年3月 第244-07960号（船舶検査済票の番号）
乗組員等に関する情報	船長 78歳 二級小型船舶操縦士・特殊小型船舶操縦士・特定 免許登録日 昭和63年12月13日 免許証交付日 平成30年10月15日 (令和5年12月12日まで有効)
死傷者等	なし
損傷	沈没（全損）
気象・海象	気象：天気 曇り、風向 北西、風力 3 海象：波高 約0.5m、水温 約26℃
事故の経過	本船は、船長が1人で乗り組み、同乗者2人を乗せ、乗船者全員が自動膨張式救命胴衣を着用し、釣りの目的で、令和2年7月30日13時30分ごろ福井港内の定係地を出航した。 船長は、福井港内の九頭竜 ^{くづりゅう} 川河口部を航行中、推進器に浮遊物が接触した衝撃を感じて一旦停船し、船底に設けられたプロペラ点検口越しにプロペラ翼を確認して同翼に損傷を認めず、また、機関室への船尾管（プロペラ軸の船体貫通部で軸封装置により水密が保たれている。）からの浸水を認めなかったため、航行を再開し、その後、航行中、船体に異常な振動を感じなかった。（図1参照）

船長は、九頭竜川河口部を航行中にプロペラ翼に浮遊物が接触し、その後、釣りを続けたことが船尾管の破損につながり、船尾管から機関室に浸水したのかもしれないと本事故後に思った。

本船は、推進器に浮遊物が接触した際、プロペラ軸に僅かな曲損を生じた状態で、釣り場の移動を繰り返し、同軸が振れ回って船尾管に破損を生じたことから、船尾管から機関室に浸水した可能性があると考えられるが、本船が沈没しており、船尾管の破損の有無を確認することができなかった。

<p>が、機関室を確認して船尾管からの浸水を認めず、運航に支障はないと考えて釣り場の移動を続けたため、その後、福井港西方沖において錨泊中、機関室への浸水に気付くのが遅れ、機関室に大量に浸水して船体が沈下し、甲板排水口が海面下となって大量の海水が甲板上にも滞留する状態となり、船尾部から水没して沈没したものと考えられる。</p>
<p>再発防止策</p>	<p>今後の同種事故等の再発防止及び被害の軽減に役立つ事項として、次のことが考えられる。</p> <ul style="list-style-type: none"> ・ 船長は、推進器に浮遊物が接触した場合、当初の段階で機関室に浸水が認められない場合でも、その後の船舶の運航により船尾管等に破損を生じて機関室に浸水するおそれがあるので、船舶の運航を適宜中断して機関室の点検を行い、浸水の早期発見に努めること。 ・ 機関室への浸水を早期に感知できるよう、機関室にビルジ高位警報装置を備えることが望ましい。

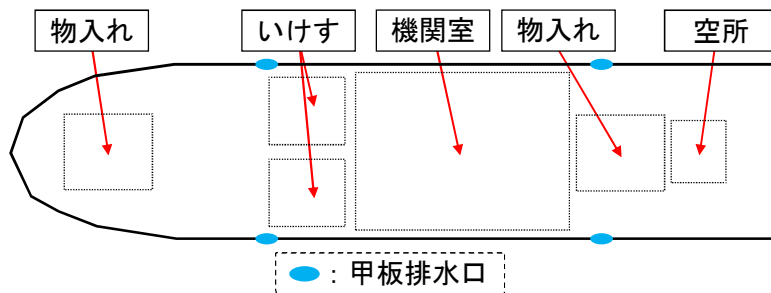
図2 本船の甲板排水口、甲板下区画の配置（イメージ）

本船は、甲板排水口が舷側4か所に設けられ、甲板下区画が、船首側から、物入れ、いけす、機関室、物入れ、空所となっており、機関室にはバッテリーが置かれ、空所の船底にはプロペラ点検口が設けられ、ビルジ高位警報装置が備えられていなかった。(図2参照)

本船は、航行中、推進器に浮遊物が接触した際、船長が、機関室を確認して船尾管からの浸水を認めず、運航に支障はないと考えて釣り場の移動を続けたことから、その後、福井港西方沖において錨泊中、機関室への浸水に気付くのが遅れ、機関室に大量に浸水して船体が沈下し、甲板排水口が海面下となって大量の海水が甲板上にも滞留する状態となり、船尾部から水没して沈没したものと考えられる。

本船のビルジポンプは、船長が機関室への浸水に気付いて同ポンプのスイッチを入れた際、すでに機関室に大量に浸水して機関室内に設置された同ポンプ、駆動用バッテリーが海水に浸かっていたことから、すぐに停止したのと考えられる。
