船舶事故調査報告書

事故種類	乗組員死亡
発生日時	不明（令和元年12月5日 21時15分ごろ～21時30分ごろの間）
発生場所	北海道釧路町昆布森 ^{こんぶもり} 漁港南南東方沖 不明（昆布森港第3南防波堤灯台から真方位165° 11.1海里（M）付近） （概位 北緯42° 46.2′ 東経144° 36.8′）
事故の概要	漁船第二十八大幸丸 ^{たいこう} は、航行中、甲板員1人が落水して死亡した。
事故調査の経過	令和元年12月9日、本事故の調査を担当する主管調査官（函館事務所）ほか1人の地方事故調査官を指名した。 原因関係者から意見聴取を行った。
事実情報 船種船名、総トン数 船舶番号、船舶所有者等 L×B×D、船質 機関、出力、進水等	漁船 第二十八大幸丸、8.5トン HK2-20293（漁船登録番号）、個人所有 13.62m（Lr）×3.35m×1.15m、FRP ディーゼル機関、558.00kW、平成2年9月28日 第200-31723号（船舶検査済票の番号）
乗組員等に関する情報	船長 63歳 一級小型船舶操縦士・特殊小型船舶操縦士・特定 免許登録日 昭和58年2月25日 免許証交付日 平成30年1月18日 （令和5年3月30日まで有効） 甲板員A 34歳 甲板員B 36歳
死傷者等	死亡 1人（甲板員A）
損傷	なし
気象・海象	気象：天気 曇り、風向 北西、風力 2、視界 良好 海象：波高 南西、波高 約1.0m、水温 約7℃
事故の経過	本船は、船長、甲板員Aほか3人が乗り組み、たら刺し網漁の目的で、令和元年12月5日20時30分ごろ2隻の僚船と共に昆布森漁港を出港し、同漁港南南東方沖の漁場に向かった。 本船は、船長が操舵室で航海当直に当たり、甲板員Aが甲板員Bほか2人の乗組員と共に船室で待機し、約10ノットの対地速力で南南

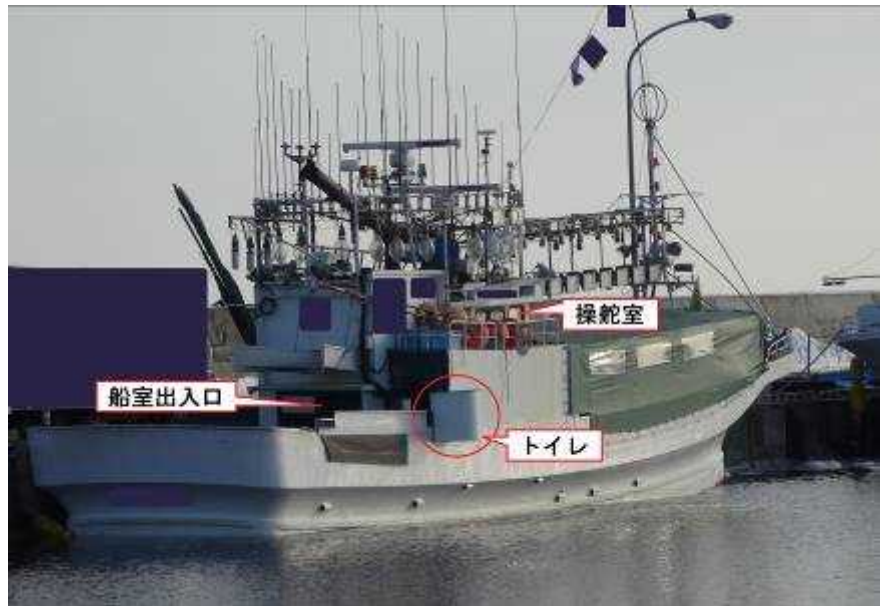
写真2 後部甲板

甲板員Bは、船室出入口付近で横になっていたところ、21時15分ごろ、甲板員Aが後部甲板右舷側に設置された簡易トイレ（以下「トイレ」という。）で使用するティッシュペーパーの入った箱を持って同室から暴露甲板に出るところを目撃し、甲板員Aがトイレに向かったと思った。（写真1、写真2 参照）

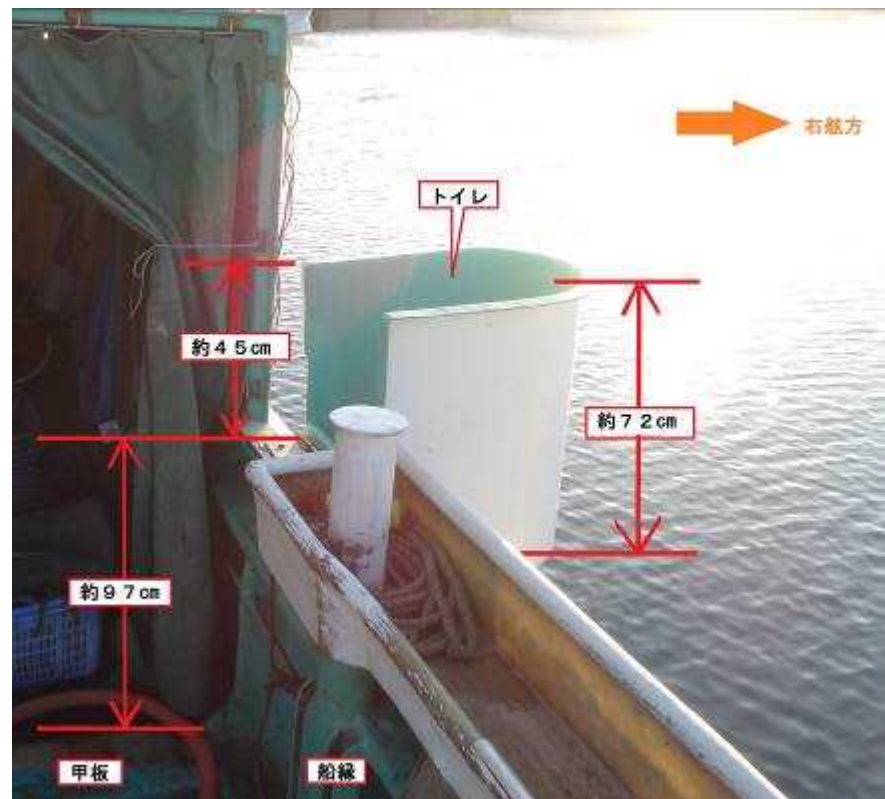
写真3 トイレ（1）

本船のトイレは、後部甲板右舷側の甲板からの高さ約97cmの船縁頂部に設置されており、高さ約72cmの壁に囲まれていた。（写真3、写真4 参照）

本船は、本事故当時、トイレ付近を直接照らす照明がなかったが、甲板上の作業灯などにより、足下が見える状況であった。

- ・ 小型船舶の乗船者は、暴露甲板上では常に救命胴衣を着用すること。
