船舶事故調査報告書

事故種類	同乗者負傷
発生日時	令和2年9月26日 17時28分ごろ
発生場所	兵庫県明石市江井ヶ島港南方沖 江井ヶ島港西防波堤灯台から真方位166° 2.7海里（M）付近 （概位 北緯34° 37.8′ 東経134° 55.4′）
事故の概要	プレジャーボートごん太丸は、西北西進中、同乗者1人が負傷した。
事故調査の経過	令和2年10月6日、本事故の調査を担当する主管調査官（神戸事務所）ほか1人の地方事故調査官を指名した。 原因関係者から意見聴取を行った。
事実情報 船種船名、総トン数 船舶番号、船舶所有者等 L×B×D、船質 機関、出力、進水等	プレジャーボート ごん太丸、2.7トン 260-47630兵庫、個人所有 7.86m（Lr）×2.44m×0.84m、FRP ディーゼル機関、103.00kW、平成25年7月
乗組員等に関する情報	船長 59歳 一級小型船舶操縦士・特殊小型船舶操縦士・特定 免許登録日 平成16年8月30日 免許証交付日 平成31年2月27日 （令和6年8月29日まで有効） 同乗者A 48歳
死傷者等	重傷 1人（同乗者A）
損傷	なし
気象・海象	気象：天気 晴れ、風向 北北西、風力 3、視界 良好 海象：波高 約50cm、潮汐 上げ潮の末期、潮流 西流約0.8ノット（kn） 日没時刻：17時50分ごろ
事故の経過	本船は、船長が1人で乗り組み、知人である同乗者A及び他2人を乗せ、釣りを目的で、令和2年9月26日07時00分ごろ、明石海峡付近の釣り場に向け、‘兵庫県播磨町に所在する係留所’（以下「本件係留所」という。）を出発した。 本船は、17時15分ごろ江崎灯台西方沖（水深約40m～60m）で釣りを終了して本件係留所に向けて帰航の途につき、船長が操

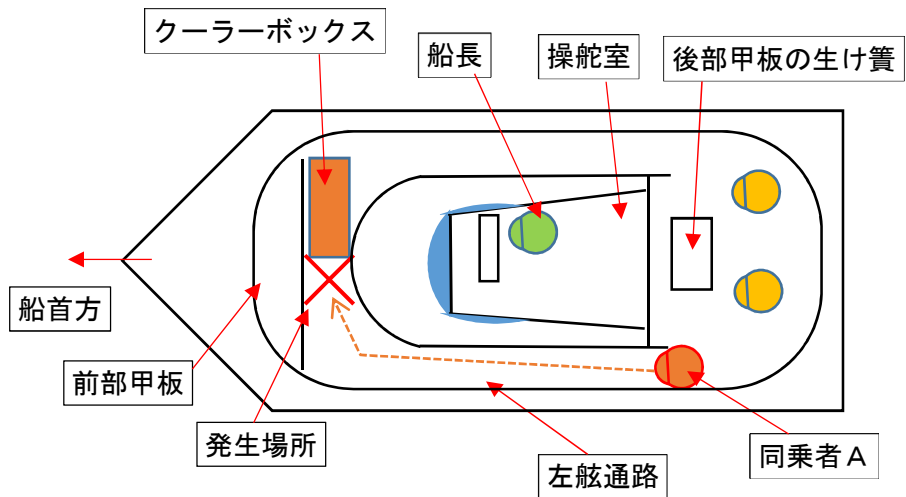
付図2 発生状況図

<p>① 同乗者Aは、右舷方を向いて釣り道具をクーラーボックスに入れようと腰を曲げた際、浮いたように感じて身体のバランスを崩した。</p> <p>② 本船は、前部甲板で同乗者Aが負傷したが、後部甲板にいた他2人の同乗者には負傷者が発生しなかった。</p> <p>(3) 事故発生場所付近の状況について</p> <p>① 瀬戸内海水路誌（平成30年3月刊行）によれば、明石海峡の概要として、海峡付近の水深について次のとおりである。 海峡付近は、航路内の水深は十分であるが、その北側は比較的浅くなっており、特に海峡西口の北側から東播磨港までの間は、距岸4M付近まで水深10m以下の浅水域が広がっている。</p> <p>② 「波浪学のABC」（磯崎一郎著、平成18年株式会社成山堂書店発行）によれば、浅水変形について次のとおりである。 天気が良く、風も弱く規則正しいうねりだけがやや高い沖合を航行しているときには危険は全く感じないのですが、港に入ろうとして岸に近づき、水深10mくらいの所まで来ると波の挙動が荒くなっており、遭難する小型船がしばしばあります。</p> <p>(4) 救命胴衣の着用状況について 船長、同乗者A及び他の同乗者は、全員が救命胴衣を着用していた。</p>
<p>分析</p> <p>乗組員等の関与 船体・機関等の関与 気象・海象等の関与 判明した事項の解析</p>	<p>あり なし あり</p> <p>本船は、明石市南方沖において、潮流によって前路の海面が波立っている状況下、釣りを終了して西北西進中、同乗者Aが、危険がないと思い、前部甲板に移動し、船長が、同乗者Aの姿を再度前部甲板に認め、急いで機関レバーを中立状態とした際、船首部が上下に動揺したことから、同乗者Aがバランスを崩して右膝を甲板上に打ち、同乗者Aが負傷したものと推定される。</p> <p>同乗者Aは、船長から注意を受けていたものの、船長の操船で揺れをあまり感じなかったことから、危険がないと思い、荷物を整理しようと、再度前部甲板に移動したものと考えられる。</p> <p>本船は、浅水域に差し掛かっており、航行中に後部甲板に比べると前部甲板では揺れが大きくなることから、急に機関レバーを中立としたとき、船首部が上下に動揺した可能性が考えられる。</p>

<p>原因</p>	<p>本事故は、明石市南方沖において、潮流によって前路の海面が波立っている状況下、釣りを終了して西北西進中、同乗者Aが、危険がないと思い、前部甲板に移動し、船長が、同乗者Aの姿を再度前部甲板</p>

<p>に認め、急いで機関レバーを中立状態とした際、船首部が上下に動揺したため、同乗者Aがバランスを崩して右膝を甲板上に打ったことにより発生したものと推定される。</p>
<p>再発防止策</p>	<p>船長は、本事故後、同乗者に対し、航行中に前部甲板に移動する用事がある際、必ず船長に声を掛けることを徹底させることとした。</p> <p>今後の同種事故等の再発防止に役立つ事項として、次のことが考えられる。</p> <ul style="list-style-type: none"> ・ 船長は、航走中、海面の変化等を認めた際、及び浅所を通行する際、同乗者を前部甲板に立ち入らせないようにすること。 ・ 同乗者は、船長の指示に従い、自らの判断で行動しないこと。

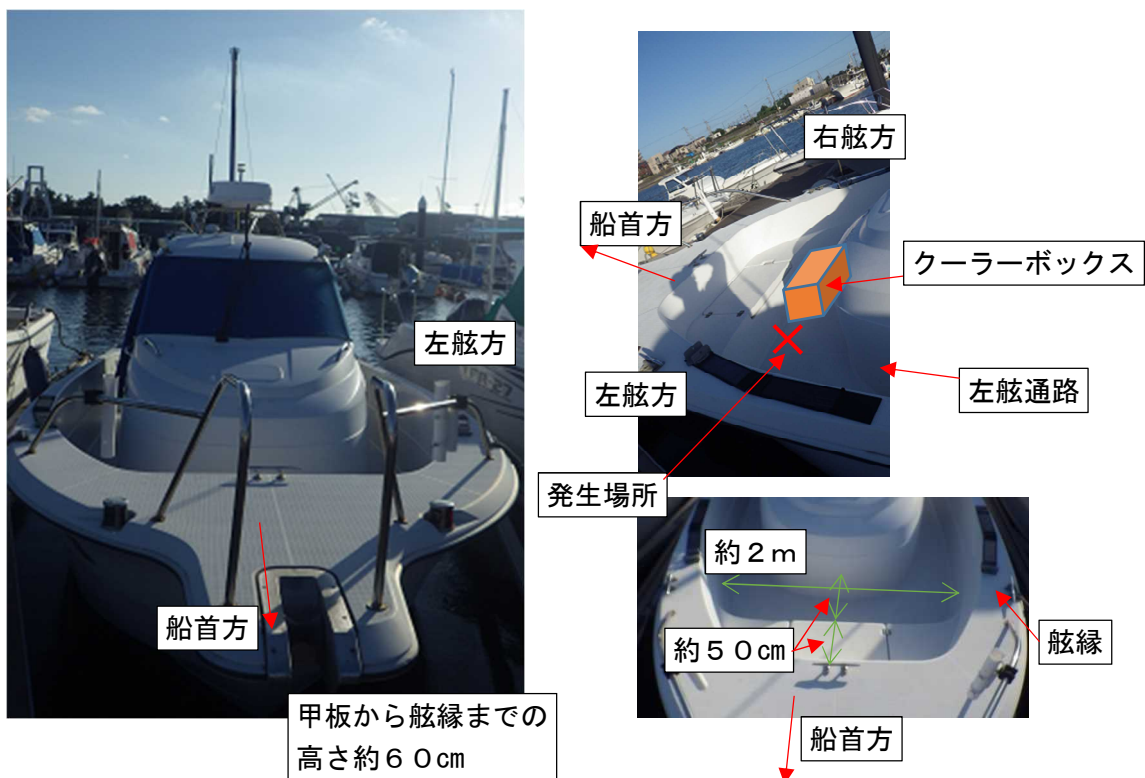
写真2 前部甲板

<p>舵室で椅子に腰を掛けて手動操舵で操船に当たり、機関レバーを低速位置として約5knの対地速力で西北西進していた。</p> <p>同乗者らは、後部甲板の生け簀から漁獲物を取り出し、血抜き及びえら切り落とし等の漁獲物の処理を行っていた。</p> <p>同乗者Aは、自らの釣り道具を前部甲板に置いていたクーラーボックスに整理しようと、左舷通路を通り、前部甲板に向かった。</p> <p>船長は、航行中、後部甲板に比べると前部甲板では揺れが大きくなるので、同乗者に対して前部甲板に移動しないように伝えていたものの、後部甲板にいたと思っていた同乗者Aの姿を前部甲板に認めたので危険を感じ、機関レバーを中立状態として機関の回転を止め、後部甲板に戻った同乗者Aに対して前部甲板に行かないようにと注意をし、機関レバーを低速位置として機関の回転数を上げた。</p> <p>船長は、前路のカンタマ付近で潮目により、約50cmの高さの波を認め、航行中に同乗者Aが前部甲板に移動することがないと思いながら、本船が徐々に揺れ始めることを想定して大きく揺れないように操船に集中していた。</p> <p>同乗者Aは、揺れをあまり感じなかったので危険がないと思い、荷物を整理しようと、再度、残りの釣り道具を袋に入れ、左舷通路を通り、前部甲板に向かった。</p> <p>本船は、17時30分ごろ、波立っている海域を西北西進中、船長が、再度、同乗者Aの姿を前部甲板に認め、急いで機関レバーの回転を下げて中立状態としたとき、本船が上下に動揺し、同乗者Aがバランスを崩して右膝を甲板上に打ち付けた。</p> <p>船長は、同乗者Aが後部甲板に戻らないので、他の同乗者に様子を見に行かせたところ、同乗者Aが膝を負傷し、動くことができないと報告を受け、自ら同乗者Aに駆け寄り、同乗者Aを前部甲板の左舷側に船尾方を向いて座らせた状態で本件係留所に向かい、19時00分ごろ本件係留所に到着後、119番通報した。</p> <p>同乗者Aは、救急車で病院に搬送され、右膝蓋骨骨折と診断され、入院した。</p> <p>(付図1 事故発生場所概略図、付図2 発生状況図、写真1 本船、写真2 前部甲板 参照)</p>
