船舶事故調査報告書

令和3年6月23日
 運輸安全委員会（海事専門部会）議決
 委員 佐藤 雄二（部会長）
 委員 田村 兼吉
 委員 岡本 満喜子

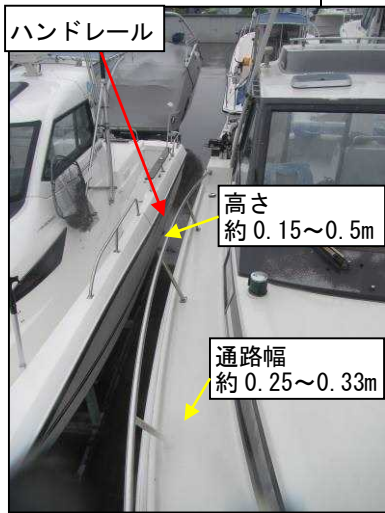
写真1 右舷側通路1

本件マリーナの担当者は、本船の操縦室の横の通路が約0.2～0.3mで、ハンドレールの高さが約0.5m以下であり、本船が発見された際、船首からアンカーを海中に投入した状態で漂流していたことから、船首甲板でアンカーを打ち直した後か、アンカーを打ち直す前に、通路を歩いていた際に風波の影響で船体が

<ul style="list-style-type: none">・プレジャーボートの船長は、気象及び海象に関する注意報及び警報が発表されている時は、船舶の堪航性を考慮して出航の可否を判断するとともに、出航後も気象及び海象の変化に応じて適切な時機に帰航すること。・プレジャーボートの船長は、甲板上では、ハンドレール等につかまって姿勢を低くするなどして安定した姿勢を保ち、落水することがないように十分に注意すること。
--	-----------------------------------------------------------------------------------------------------------------------------------------------------------------------------------------------------------------------------------------

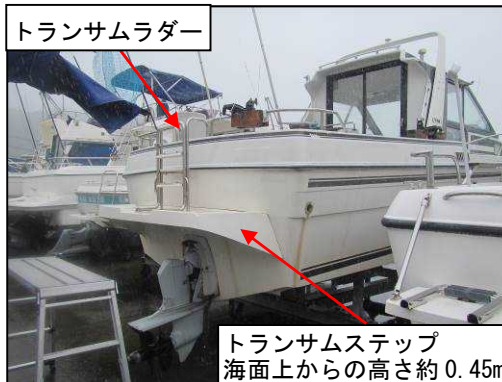
写真9 船尾部

船尾部にはトランサムラダー及びトランサムステップが備えられており、トランサムステップの海面上からの高さは約0.45mであった。(写真9参照)

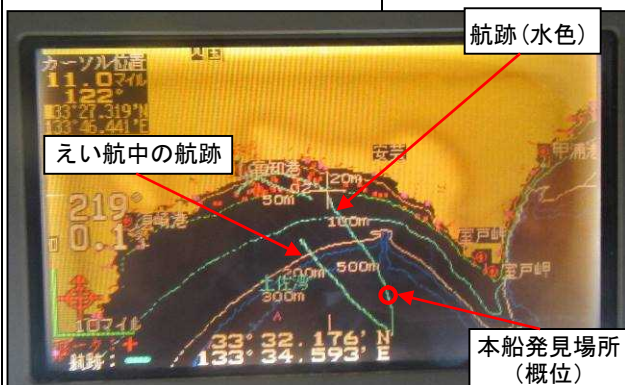
写真10 GPSプロッターの航跡

航跡は、高知港から東南東方沖約8.7Mの水深50m付近の場所まで伸びた後に方角が変わり、本船が発見された場所まで南南東方向に伸びていた。また、本船は発見された後、巡視船で高知港にえい航され、えい航中にGPSプロッターの電源が切られたため、航跡が途中で途切れていた。(写真10、11参照)
