船舶事故調査報告書

事故種類	沈没																																		
発生日時	令和2年6月7日 13時00分ごろ																																		
発生場所	滋賀県大津市北小松東方沖（琵琶湖西部） <small>かわはら</small> 川原三等三角点から真方位099° 1.2海里（M）付近 （概位 北緯35° 14.8′ 東経135° 59.7′）																																		
事故の概要	プレジャーボート ^{エスエムワイ} SMY・Tige22V ^{タイガー} は、漂流中、波を受けて水が船内に流入し、沈没した。 SMY・Tige22Vは、主機等に濡損を生じた。																																		
事故調査の経過	令和2年6月8日、本事故の調査を担当する主管調査官（神戸事務所）ほか1人の地方事故調査官を指名した。 原因関係者から意見聴取を行った。																																		
事実情報																																			
船種船名、総トン数	プレジャーボート SMY・Tige22V、1.7トン																																		
船舶番号、船舶所有者等	253-30060滋賀、有限会社幸建興業																																		
L×B×D、船質	6.27m（Lr）×2.51m×1.09m、FRP																																		
機関、出力、進水等	ガソリン機関（船内機）、185.35kW、平成17年11月																																		
乗組員等に関する情報	船長 41歳 二級小型船舶操縦士・特殊小型船舶操縦士 免許登録日 平成29年11月30日 免許証交付日 平成29年11月30日 （令和4年11月29日まで有効）																																		
死傷者等	軽傷1人（同乗者A）																																		
損傷	主機等に濡損																																		
気象・海象	気象：天気 晴れ、風向 北北西、風力 3（平均風速4.0m/s、最大瞬間風速約9.6m/s）、視界 良好 本事故発生場所の西南西方約2Mに位置する南小松地域気象観測所における観測値は、次のとおりであった。

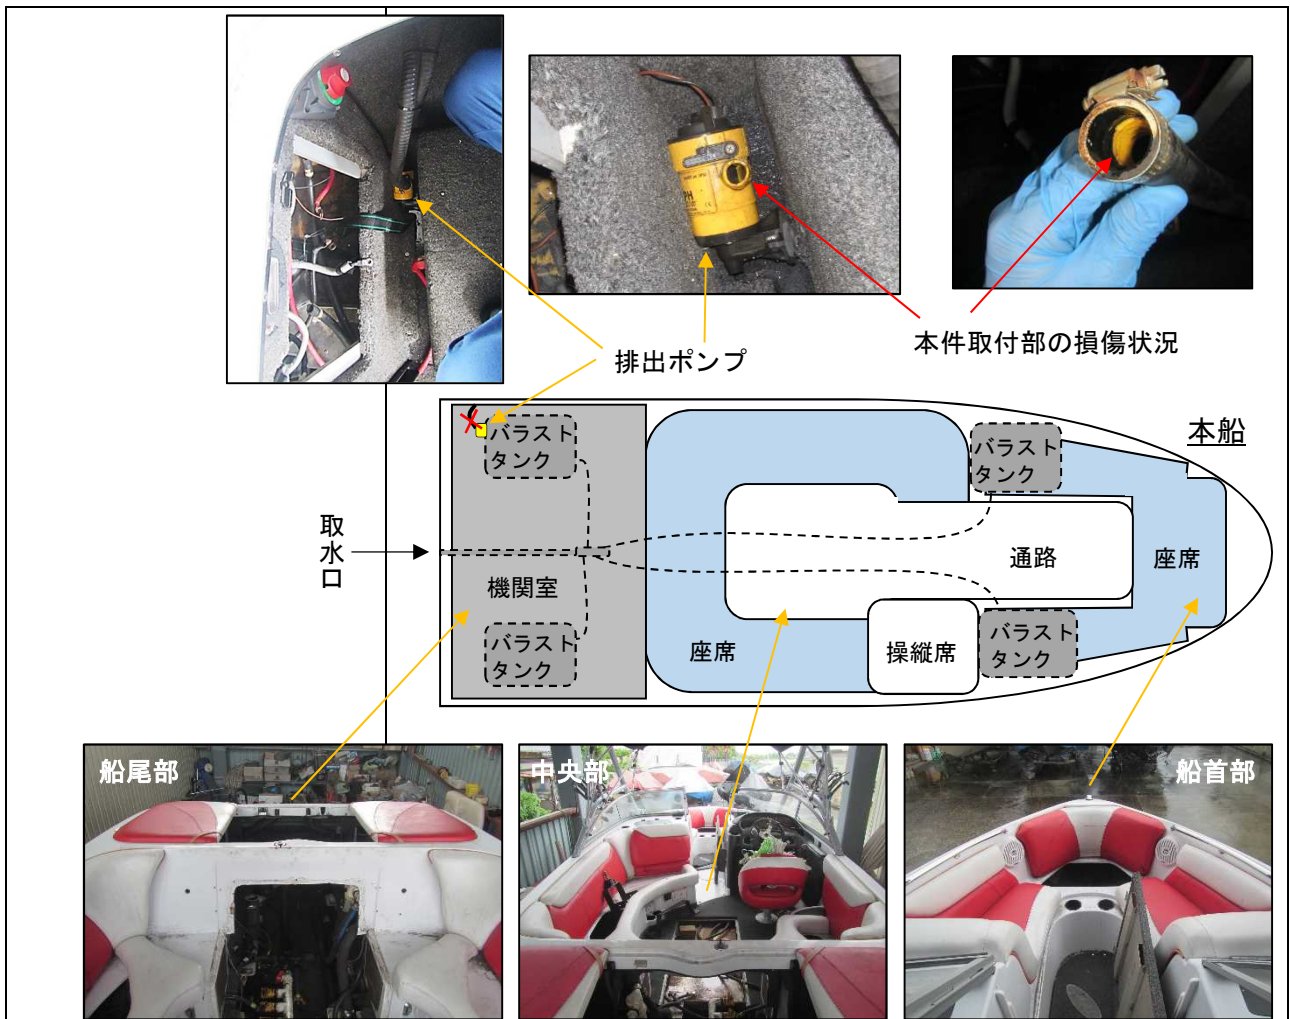
図1 本件取付部の損傷状況及び排出ポンプ等の配置概略図

本船の修理会社担当者は、本事故後、船体を調査したところ、機関室の左舷船尾部バラストタンクに接続された排出ポンプのホース取付部（以下「本件取付部」という。）が折損し、船外に排水される目的で接続されていたホースが本件取付部から外れていたため、船内に流入した水が滞留した際、喫水が深くなって排出ポンプが水面より低い位置となり、船尾部の取水口から入った水が船外に排出されず、本件取付部から機関室内に流入する状態となっていた可能性があるためと本事故後に思った。（写真1及び図1参照）

本船の排出ポンプは、舷縁から約0.77m下の位置に設置されており、ふだんの乾舷より約0.02m低い位置となっていた。

本船は、本件取付部が折損し、船外に排水される目的で接続されて

<p>いたホースが本件取付部から外れていたことから、船内に水が滞留した際、喫水が深くなり、船尾部の取水口から入った水が本件取付部から機関室内に流入し、船尾部の船体沈下を増大させた可能性があると考えられるが、その状況を明らかにすることはできなかった。</p> <p>本船は、定められた最大搭載人員を超える人数を乗船させてはならなかった。</p>
原因	<p>本事故は、本船が、風力3の風が吹き、約0.5～1.0mの波がある状況下、船長が、定員10人のところ11.5人を乗せ、ふだんより乾舷が低下した状態で出航したため、大津市北小松東方沖で漂泊中、左右舷側から舷縁を越える波を受けて水が船内に流入し、船首方及び船尾方から波を連続で受けて水船状態となり、船尾部から沈没したものと考えられる。</p>
再発防止策	<p>今後の同種事故等の再発防止及び被害の軽減に役立つ事項として、次のことが考えられる。</p> <ul style="list-style-type: none"> ・ 船長は、定員を超える同乗者を乗船させると乾舷が低下し、波が舷縁を越えて船内に流入する危険があるので、最大搭載人員を厳守すること。 ・ 船長は、事前に気象及び水象情報を入手し、出航の可否を判断すること。 ・ 船長は、ウェイクボード等のけん引に特化した船舶を操船する場合、事前にバラスト調整の機能を理解しておき、点検整備を実施したうえで出航すること。 ・ 小型船舶の暴露甲板での乗船者は、救命胴衣を着用すること。
