船舶事故調査報告書

事故種類	衝突（定置網）
発生日時	令和2年12月11日 18時ごろ
発生場所	滋賀県大津市今堅田 ^{いまかた} 真野 ^{まの} 浜北東方沖（琵琶湖南西部） 今堅田 ^{いまかた} 四等三角点から真方位027° 1,770m付近 （概位 北緯35° 08.1′ 東経135° 56.0′）
事故の概要	プレジャーボート ^{たろう} ひー太郎ポンポコ丸は、帰航中、定置網に衝突した。 ひー太郎ポンポコ丸は、船長が死亡し、前部甲板の座席の破損等を生じ、また、定置網は、杭に折損を生じた。
事故調査の経過	令和2年12月17日、本事故の調査を担当する主管調査官（神戸事務所）ほか1人の地方事故調査官を指名した。 原因関係者からの意見聴取は、本人が本事故で死亡したため、行わなかった。
事実情報 船種船名、総トン数 船舶番号、船舶所有者等 L×B×D、船質 機関、出力、進水等	プレジャーボート ひー太郎ポンポコ丸、1.1トン 253-33234 滋賀、個人所有 5.69m (Lr) × 2.36m × 0.76m、FRP ガソリン機関、202.3kW、平成25年12月
乗組員等に関する情報	船長 50歳 一級小型船舶操縦士・特殊小型船舶操縦士・特定 免許登録日 平成18年4月5日 免許証交付日 平成28年2月9日 （令和3年4月4日まで有効）
死傷者等	死亡 1人（船長）
損傷	本船 前部甲板及び後部甲板の座席の脱落、錨泊装置の破損、船外機上部に亀裂及び擦過傷 定置網 杭1本の折損、ロープに擦過傷
気象・海象	気象：天気 晴れ、風向 西北西、風力 1、視界 良好 水象：湖上 平穏、水位 琵琶湖基準水位マイナス0.37m 日没時刻：16時45分ごろ
事故の経過	本船は、船長が1人で乗り組み、釣りの目的で令和2年12月11日07時30分～08時30分ごろ大津市 ^{のうか} 苗鹿所在のマリーナ（以下

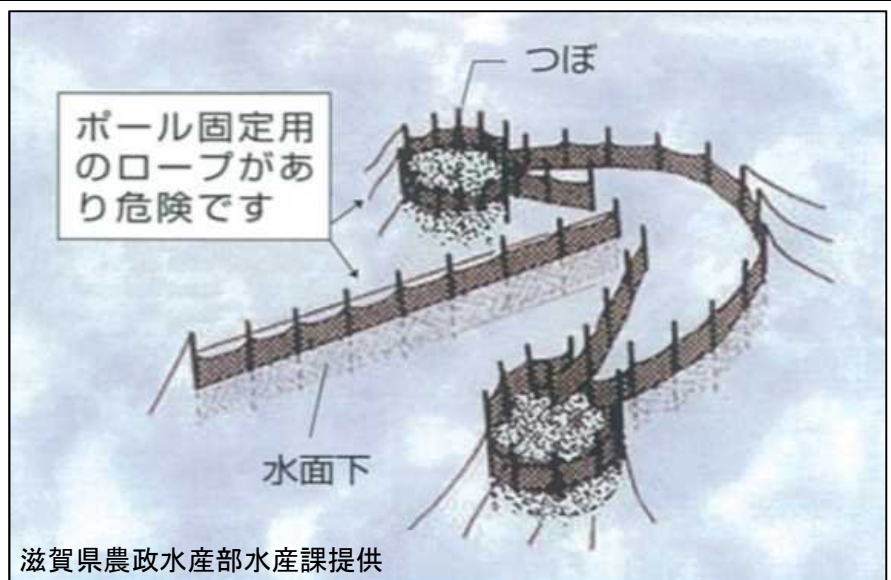
図1 本件定置網（えり）の構造

<p>「本件マリーナ」という。)を出航した。</p> <p>船長は、17時33分ごろ本件マリーナの職員に携帯電話で連絡し、あと10分ほどで本件マリーナに到着する旨を伝えた。</p> <p>本件マリーナの職員は、到着を待っていたが本船が帰航しないので船長の携帯電話に数回連絡したところ、呼出音は鳴ったものの応答がなく、20時40分ごろ110番通報を行った。</p> <p>本船は、警察の警備艇及びヘリコプター並びに消防の消防艇による捜索が行われ、12日07時14分ごろ今堅田真野浜北東方沖800m付近で定置網(以下「本件定置網」という。)のロープに船首部が掛かった状態で停止しているところをヘリコプターに発見された。</p> <p>船長は、後部甲板で頭部から出血して意識がない状態で仰向けに倒れているところを発見された後、医師によって死亡が確認され、司法解剖の結果、死亡推定時刻は11日18時ごろであった。また、直接死因は脳幹部損傷であり、脳幹部損傷の原因は環椎後頭関節脱臼であり、環椎後頭関節脱臼の原因は右前頸部挫創であると検案された。</p> <p>本船は、警備艇に大津市本堅田までえい航された後、本件マリーナの船舶にえい航されて本件マリーナに到着した。</p> <p>本件定置網は、杭1本が折損し、ロープに擦過傷を生じた。</p> <p>(付図1 事故発生場所概略図 参照)</p>
<p>その他の事項</p>	<p>(1) 本件定置網に関する情報</p> <p>本件定置網は、「えり」と称する小型定置網で、湖岸から沖合に向かって矢印型に網を張り、湖岸に寄ってきた魚の習性を利用して、つぼと称する部分に誘導して捕獲するもので、杭、ロープ、網及び浮きによって構成されていた。</p> <p>杭は、長さが約14.5m、直径が5.7cmのFRP製で、湖面に約1.7mが出た状態で、湖面から約0.9m上方の位置をロープによって連結されており、本事故によって損傷した杭は、湖面から約0.7m上方で折損していた。</p> <p>ロープは、太さ約1.4cmの合成繊維製で、損傷はなかった。</p> <p>本件定置網には、つぼの杭の先端等に赤色、青色等の閃光を発生する標識灯が計16個設置され、本事故後、正常に点灯することが確認された。(図1及び写真1～写真4参照)</p>

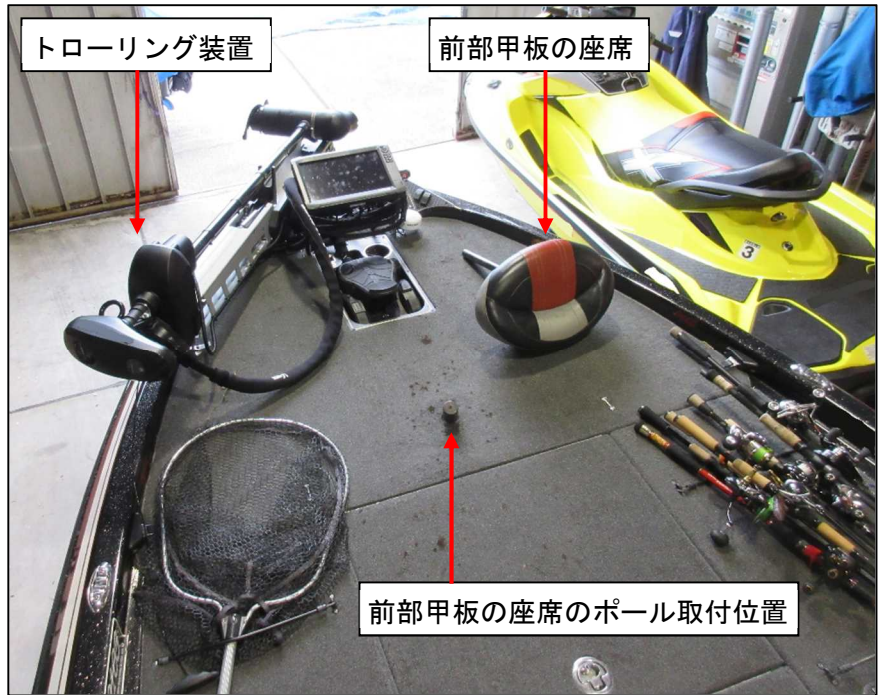
写真5 前部甲板

本船は、発見された際、エンジンキーがオンの状態で、クラッチレバーが前進の位置にあり、船外機が停止し、燃料油が残っておらず、前部甲板の座席がポールの根本から脱落し、後部甲板の座席が座席のみが脱落し、船位維持装置が破損していた。（写真

本船は、発見された際、エンジンキーがオン、クラッチレバーが前進の位置にあり、本件定置網のロープに船首部が掛かった状態で停止し、前部及び後部甲板の座席が脱落し、船位維持装置が破損し、船長が後部甲板に倒れて死亡していたことから、船長が、本件定置網に気付かないまま、本件定置網に向けて航行したものと考えられる。
