船舶事故調査報告書

事故種類	火災
発生日時	令和2年11月16日 13時20分ごろ
発生場所	兵庫県豊岡市竹野町竹野港北東方沖 猫埼灯台から真方位296° 2.3海里（M）付近 （概位 北緯35° 41.5′ 東経134° 43.3′）
事故の概要	遊漁船オーシャンズは、東進中、火災が発生した。 オーシャンズは、機関室等に焼損を生じて沈没した。
事故調査の経過	令和2年11月19日、本事故の調査を担当する主管調査官（神戸事務所）ほか1人の地方事故調査官を指名した。 原因関係者から意見聴取を行った。
事実情報 船種船名、総トン数 船舶番号、船舶所有者等 L×B×D、船質 機関、出力、進水等	遊漁船 オーシャンズ、14トン KT2-1166（漁船登録番号）、個人所有 15.97m（Lr）×3.26m×1.24m、FRP ディーゼル機関、539.90kW、平成13年6月 第292-45560号（船舶検査済票の番号）
乗組員等に関する情報	船長 49歳 一級小型船舶操縦士・特定 免許登録日 平成20年7月29日 免許証交付日 平成30年7月13日 （令和6年3月30日まで有効）
死傷者等	なし
損傷	機関室等に焼損（全損）
気象・海象	気象：天気 曇り、風向 北、風力 3、視界 良好 海象：波高 約0.5m
事故の経過	本船は、船長が1人で乗り組み、釣り客4人を乗せ、令和2年11月16日08時00分ごろ京都府京丹後市浅茂川漁港を出航し、兵庫県香住町余部漁港北方沖の釣り場数箇所で遊漁を終えた後、13時00分ごろ釣り場の移動を兼ねて徐々に出航地に近づく目的で、約15ノット（kn）の速力（対地速力、以下同じ）で東進を開始した。 船長は、13時20分ごろ、竹野港北東方沖を操舵室で操船中、主機遠隔操縦装置監視盤の警報が鳴ったので主機の冷却清水温度や潤滑油圧力等を確認したものの、警報の吹鳴原因が分からず主機を止めて

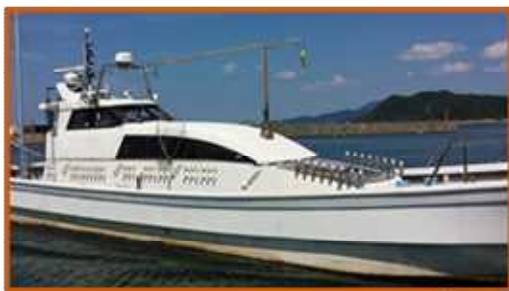
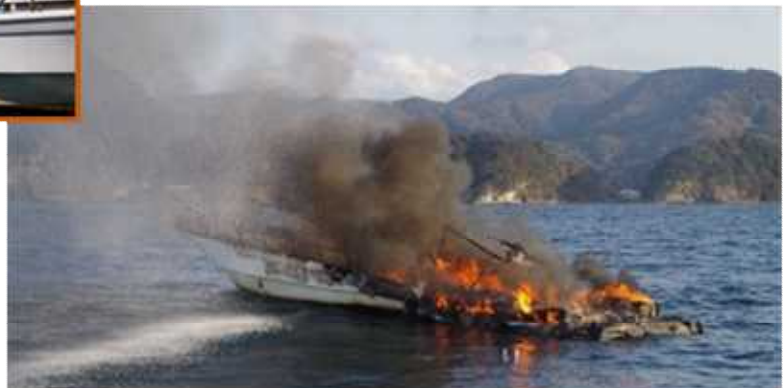
写真1 消火作業中の本船

<p>点検しようとしたところ、釣り客から右舷通路前方にある機関室通風口から煙が出ている旨の連絡を受けた。</p> <p>船長は、操縦席の窓越しに船首方にある機関室通風口から出る黒煙混じりの白煙を認め、機関室内部の状況を確認する目的で操舵室床面にある機関室出入口ハッチを開けたところ、煙が激しく噴出したので既に消火できる状況でないと判断して直ちに同ハッチを閉鎖し、釣り客に機関室で出火したことを伝えた後、退船の準備をして船尾甲板に集合するように指示した。</p> <p>船長は、118番通報を行い、付近を航行していた僚船（以下「僚船A」という。）の船長に携帯電話で救援を要請した後、海水ポンプを始動し、機関室通風口からホースで機関室内に放水を行った。</p> <p>船長は、13時30分ごろ来援した僚船Aに釣り客を移乗させた後、機関室内の放水を続けたものの、機関室換気口からの煙の噴出が激しさを増す一方となったので自身も退船することとし、ホースを機関室換気口に差し込んで僚船Aに移乗した。</p> <p>船長は、僚船Aの船長と協議を行い、僚船Aから本船を監視することとし、僚船Aの船長が付近を航行していた別の僚船（以下「僚船B」という。）の船長に携帯電話で釣り客の出航地への移送を依頼した。</p> <p>船長は、僚船Aの釣り客と共に来援した僚船Bに移乗した本船の釣り客を見送った後、本船の火災の状況を監視しながら巡視艇の到着を待った。</p> <p>本船は、潮流等により圧流されて兵庫県豊岡市猫埼^{とよおか}付近に到達し、15時20分ごろ来援した巡視艇が消火活動を開始したものの、15時56分ごろ船尾から沈没した。</p> <p>（付図1 事故発生場所概略図、写真1 消火作業中の本船 参照）</p>
<p>その他の事項</p>	<p>本船は、過給機付4サイクル6シリンダの主機を、操舵室下方に位置する機関室中央部に搭載し、操舵室内の左舷船首側床面に縦約1.0m、横約0.8mの機関室出入口ハッチ1つが装備されていた。</p> <p>本船は、機関室換気ファンが装備されていなかった。</p> <p>本船の機関室通風口は、縦約0.6m横幅約0.2mのサイズで、操舵室前方の上部構造物に装備されていたものの、通風口には外気流入部を閉鎖する扉等が備え付けられていなかった。</p> <p>船長は、平成21年に本船を中古で購入して遊漁船業を始め、平成29年11月に定期検査を受けた際には機関室諸設備に異状がなく、本事故当日の出航前、機関室内の点検を行った時にも異状が見当たらなかった。</p> <p>船長は、本事故発生まで機関及び電気関係で故障を経験したことがなかったものの、ふだん、機関室内を点検中、機関室内の壁面及び天井面に覆われているスポンジ状の防音材の劣化が進んで剥がれ落ちて</p>
