船舶事故調査報告書

令和3年6月30日

運輸安全委員会（海事専門部会）議決

事故種類	衝突（防波堤）
発生日時	令和2年12月26日 18時01分ごろ
発生場所	阪神港神戸区第7防波堤 神戸第7防波堤東灯台から真方位262°40m付近 （概位 北緯34°40.6′ 東経135°17.7′）
事故の概要	プレジャーボートPANIGALE MALEは、北進中、防波堤に衝突した。 PANIGALE MALEは、船長及び同乗者2人が負傷し、船首部の圧壊等 を生じ、また、防波堤は擦過傷を生じた。
事故調査の経過	令和3年1月4日、本事故の調査を担当する主管調査官（神戸事務所）ほか1人の地方事故調査官を指名した。 原因関係者から意見聴取を行った。
事実情報 船種船名、総トン数 船舶番号、船舶所有者等 L×B×D、船質 機関、出力、進水等	プレジャーボート PANIGALE MALE、11トン 260-46769兵庫、三井住友ファイナンス&リース株式会社 10.57m (Lr) × 3.93m × 2.31m、FRP ディーゼル機関2基、486.00kW（合計）、平成22年7月
乗組員等に関する情報	船長 51歳 二級小型船舶操縦士 免許登録日 令和2年6月19日 免許証交付日 令和2年6月19日 （令和7年6月18日まで有効）
死傷者等	重傷 2人（同乗者）、軽傷 1人（船長）
損傷	本船 船首部に圧壊、船首部ハンドレールの曲損等 防波堤 擦過傷
気象・海象	気象：天気 晴れ、風向 北西、風力 2、視界 良好 海象：海上 平穏、潮汐 下げ潮の初期 日出時刻：07時04分ごろ 日没時刻：16時55分ごろ、常用薄明終了時刻：17時23分ごろ
事故の経過	本船は、船長が1人で乗り組み、同乗者2人（以下「同乗者A」及び「同乗者B」という。）を乗せ、釣りの目的で、令和2年12月26日05時30分ごろ、兵庫県芦屋市所在のマリーナを出航した。 船長は、操縦席の操縦盤上に置いたタブレット型端末（以下「本件端末」という。）に航海用電子参考図を、操縦盤のディスプレイ（以

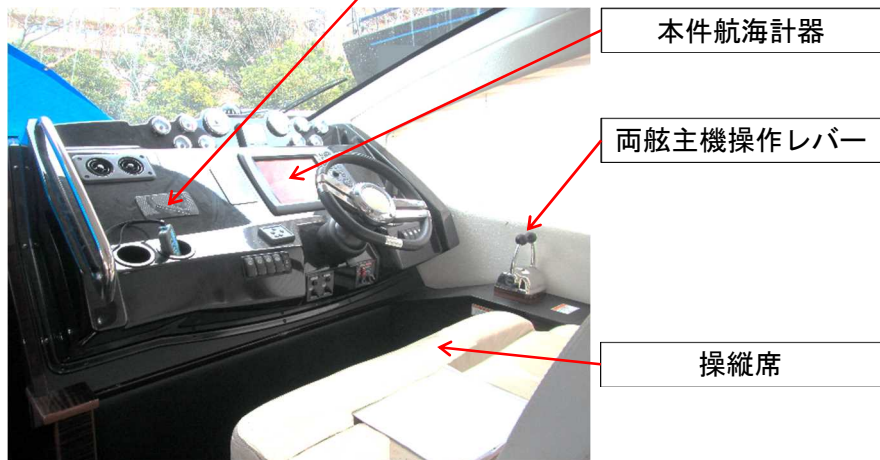
写真1 操縦盤及び操縦席

本件端末を置いていた場所(粘着シートで本件端末を固定)

船長は、本船を中古で購入したときから装備されていた本件航海計器が旧式の計器であると思い、取扱説明書を詳しく読んでおらず、また、レーダー映像も見慣れていなかったため、ふだん船位や防波堤等の位置の確認には本件端末を使用し、本件航海計器を縮小表示させた海図データで大まかな地形を確認することのみ使用していた。

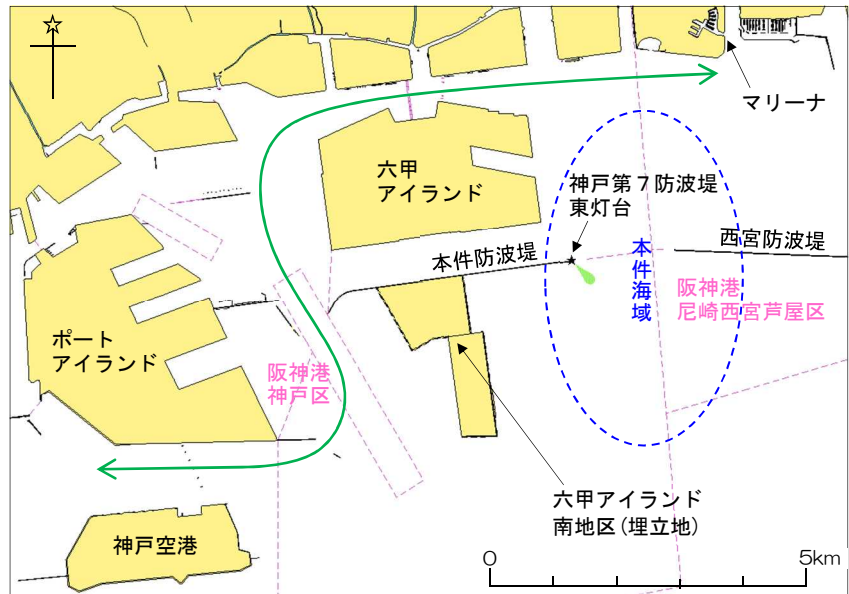
図1 航行海域の状況

船長は、本件海域を航行することとした際、本件海域の航行経験が少なかった上、本件海域の航行が約2か月振りであったので、第7防波堤(以下「本件防波堤」という。)の存在に考えが及ばなかった。

↔ : ふだんの往復航時の航行経路

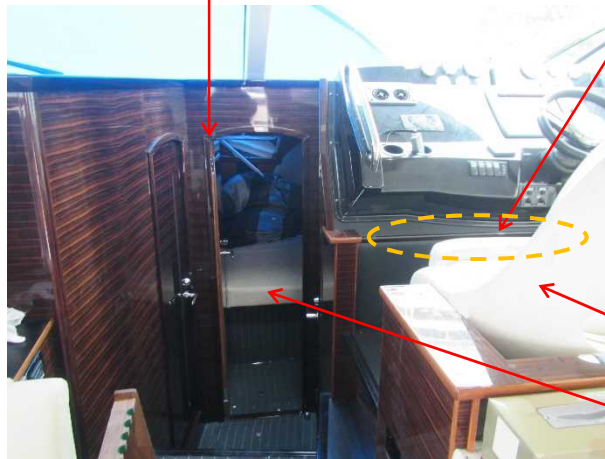
写真2 同乗者A及び同乗者Bの見張り位置並びに船首側キャビン

同乗者Aは、船長の左側で操縦席からやや腰を上げて中腰の姿勢で、また、同乗者Bは、同乗者Aの左側で立ち、それぞれ船首方の見張りを行っていたところ、衝突により、船首方の船首側キャビンの扉のある場所まで飛ばされ、同扉等で身体を強く打った。（写真2参照）

船首側キャビンの扉
※本事故当時は閉められていた

同乗者A及び同乗者Bが
見張りを行っていた位置

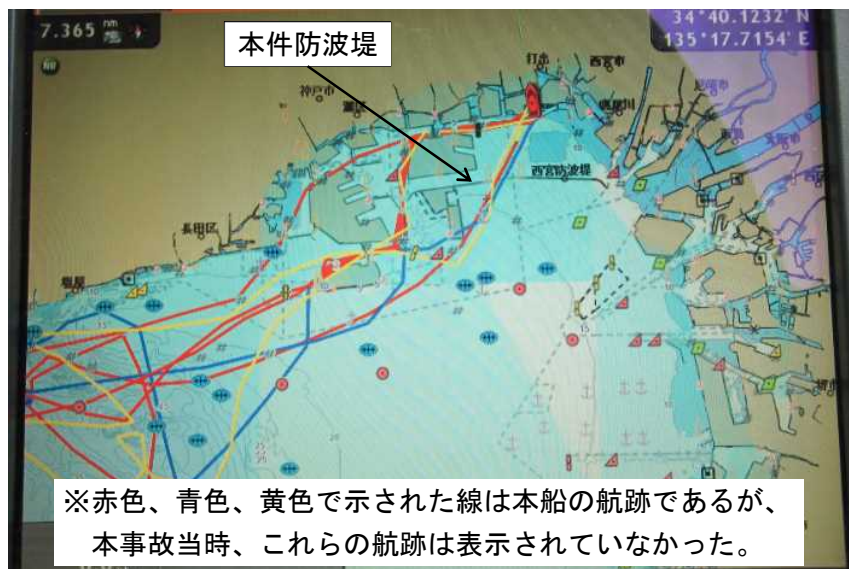
写真3 本事故当時の本件航海計器の表示画面の再現

船長は、本事故当時、本件海域に向けて左舵を取る前に本件航海計器を確認した際、縮小表示させた海図データ上に本件防波堤が表示されていたものの、同データで大まかな地形のみの確認を行ったため、本件防波堤が表示されていることに気付かなかった。

船長は、本事故当時、本件航海計器の海図データで船位や防波堤の位置を確認しながら航行すれば良かったと本事故後に思った。

<p>い、同端末のバッテリーの充電が切れたときは、航行を継続せず、安全な海域でバッテリーの充電を行うこと。</p> <ul style="list-style-type: none">・ 船長は、自船に装備されている航海計器を必要に応じていつでも有効活用できるように日頃からその取扱いに慣れておくこと。・ 船長は、港内では減速して航行すること。
--	---

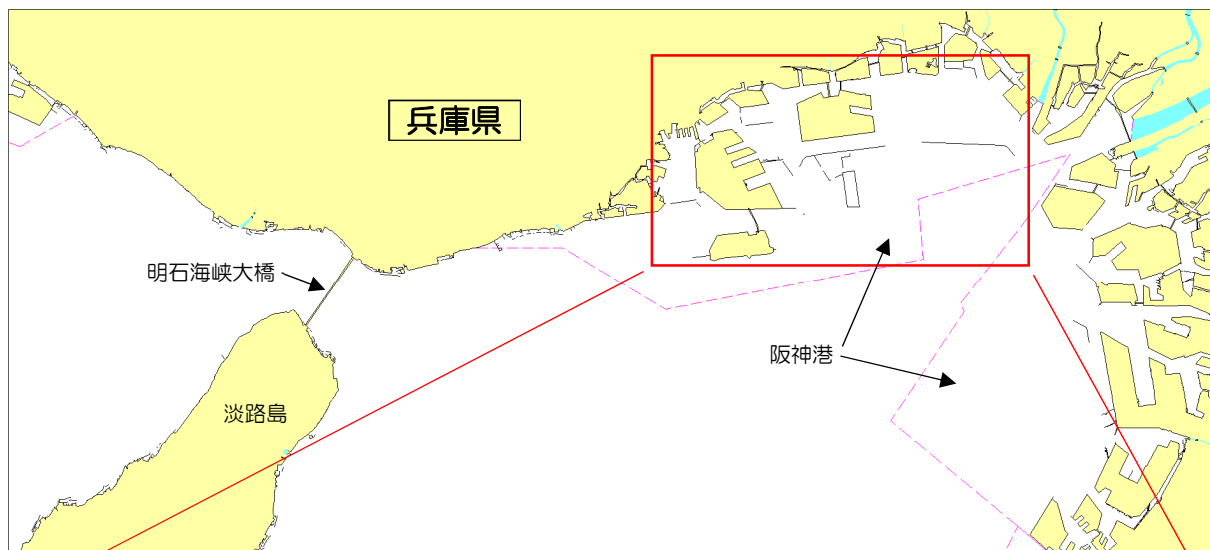
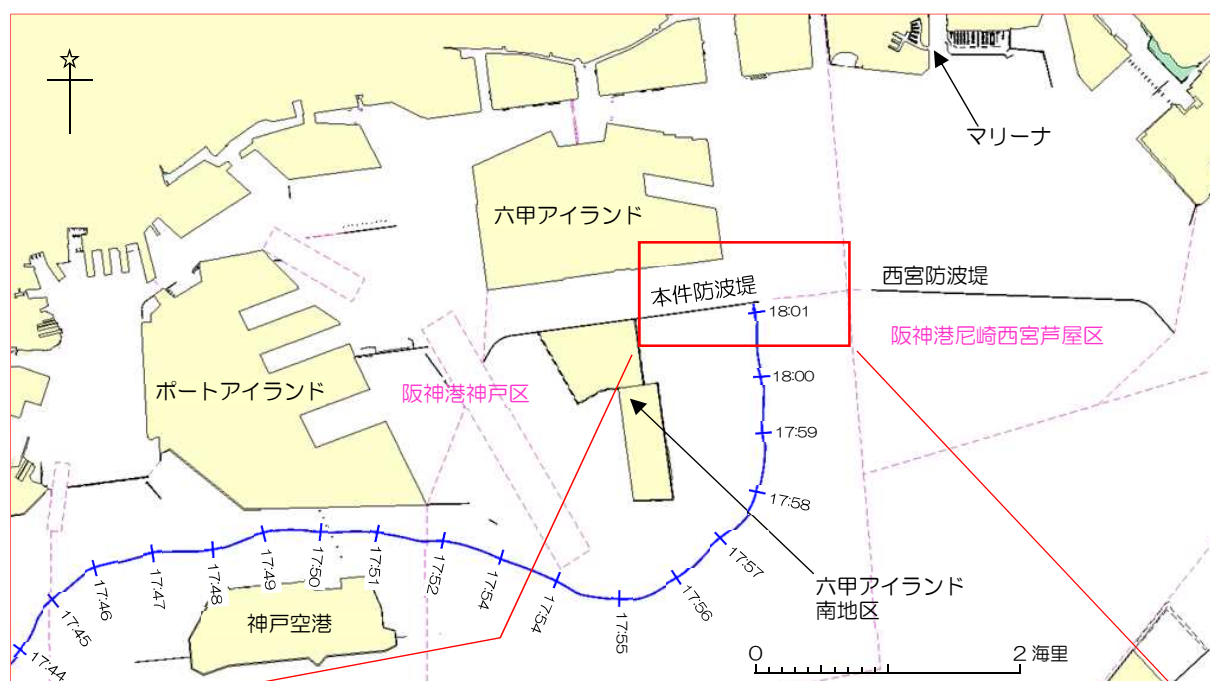
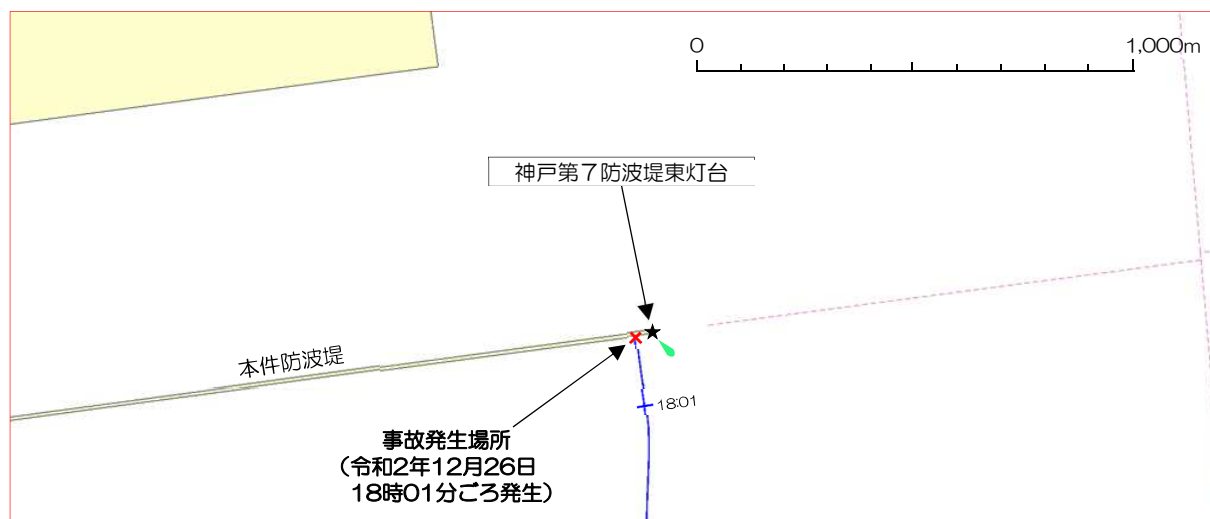
付図1 航行経路図

船長は、船首方の六甲アイランドの陸上施設の照明灯を確認しながら、約28ノット（kn）の速力（対地速力、以下同じ。）で本件海域を北進中、同乗者Bの「あぶない」という声を聞いた直後、18時01分ごろ本船の船首部が本件防波堤に衝突した。

<p>船体・機関等の関与 気象・海象等の関与 判明した事項の解析</p>	<p>なし なし</p> <p>本船は、阪神港神戸区において本件海域を北進中、船長が、六甲アイランドの陸上施設の照明灯のみを確認しながら航行を続けたことから、本件防波堤に向かって航行していることに気付かず、本件防波堤に衝突したものと考えられる。</p> <p>船長は、次のことから、六甲アイランドの陸上施設の照明灯のみを確認しながら航行を続けたものと考えられる。</p> <p>(1) 航行経験の少ない本件海域を約2か月振りに航行することとなり、本件防波堤の存在に考えが及ばなかったこと。</p> <p>(2) 本件端末のバッテリーの充電が無くなり、本件端末で船位や防波堤の位置を確認できなかったこと。</p> <p>(3) 本件航海計器にレーダー映像を重ねた海図データを表示させていたものの、本件航海計器を、船位や防波堤の位置の確認に使用せず、縮小表示させた海図データで大まかな地形を確認することにのみ使用していたこと。</p> <p>船長は、本船を中古で購入したときから装備されていた本件航海計器が旧式の計器であると思い、また、レーダー映像も見慣れていなかったことから、ふだん船位や防波堤等の位置の確認には本件端末を使用し、本件航海計器を縮小表示させた海図データで大まかな地形を確認することにのみ使用していたものと考えられる。</p> <p>船長は、六甲アイランドの陸上施設の照明灯に意識を向けていたことから、本件防波堤東端付近に設置された神戸第7防波堤東灯台の灯光に気付かなかったものと考えられる。</p> <p>本船は、減速せずに航行していたことから、本件防波堤に衝突した際、同乗者A及び同乗者Bが、大きな慣性力により、船首方に飛ばされて船首側キャビンの扉等に身体を打ち付け、それぞれ重傷を負ったものと考えられる。</p>
<p>原因</p>	<p>本事故は、夜間、本船が、阪神港神戸区において本件海域を北進中、船長が、六甲アイランドの陸上施設の照明灯のみを確認しながら航行を続けたため、本件防波堤に向かって航行していることに気付かず、本件防波堤に衝突したものと考えられる。</p>

<p>再発防止策</p>	<p>今後の同種事故等の再発防止及び被害の軽減に役立つ事項として、次のことが考えられる。</p> <ul style="list-style-type: none"> ・ 船長は、夜間、航行経験が少ない海域やしばらく航行していない海域を航行する場合、航海計器を有効活用して船位や防波堤等の位置の確認を徹底すること。 ・ 船長は、船位や防波堤等の位置の確認に航海用電子参考図をインストールしたタブレット型端末を使用する場合、船舶運航中、同端末のバッテリーの充電が切れることがないように適宜充電を行
