船舶事故調査報告書

事故種類	乗組員負傷
発生日時	令和2年3月10日 08時50分ごろ
発生場所	愛媛県宇和島市千代浦北西方沖 千代浦四等三角点から真方位016°910m付近 (概位 北緯33°10.4' 東経132°30.9')
事故の概要	漁船天幸は、係留作業中、落水した船長がプロペラ翼に接触して負傷した。
事故調査の経過	令和2年6月4日、本事故の調査を担当する主管調査官（広島事務所）ほか1人の地方事故調査官を指名した。 原因関係者から意見聴取を行った。
事実情報 船種船名、総トン数 船舶番号、船舶所有者等 L×B×D、船質 機関、出力、進水等	漁船 天幸、0.6トン EH3-85175（漁船登録番号）、個人所有 5.87m(Lr)×1.71m×0.57m、FRP ガソリン機関（船外機）、60kW（動力漁船登録票による）、平成3年9月7日
乗組員等に関する情報	船長 61歳 二級小型船舶操縦士・特殊小型船舶操縦士・特定 免許登録日 昭和54年1月19日 免許証交付日 平成29年12月6日 (令和5年10月20日まで有効)
死傷者等	重傷 1人（船長）
損傷	本船 船底部に擦過傷 養殖施設 筏側面木枠上部に擦過傷
気象・海象	気象：天気 曇り、風向 北東、風速 約4.6m/s、視界 良好 海象：海上 平穏、潮汐 下げ潮の初期
事故の経過	本船は、船長が1人で乗り組み、宇和島市所在の上架作業場で船底掃除を行った後、係留の目的で、令和2年3月10日08時40分ごろ筏上の作業小屋（以下「本件屋形」という。）に向け、同作業場を出発した。 船長は、‘船外機右舷側に設けられた椅子’（以下「本件操縦席」と

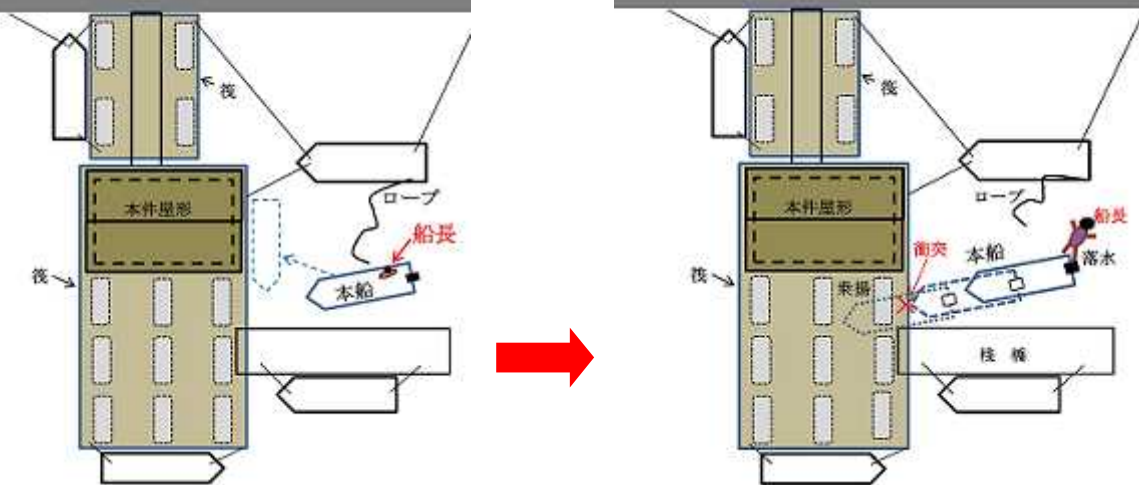
船長は、本件ロープが近づいたので体の向きを右舷側に向け、本件ロープの先端を右手に取って右舷方に向けて投げたところ、08時50分ごろ、バランスを崩して落水し、左足がプロペラ翼に接触した。

図1 ロープを投げる前の船長及び本船の状況

図2 本事故時の船長及び落水後の本船の状況

<p>後、本件レバーを操作せず、クラッチが前進に嵌合する現象の発生は認められなかったことから、本件レバーが前進位置のままだった可能性があると考えられる。</p>
原因	<p>本事故は、本船が、千代浦北西方沖において本件屋形に係留作業中、船長が、本件レバーの位置を中立としたつもりで本件レバーから左手を離し、前進状態のまま本件ロープを右手で掴んでロープを投げたため、船体の動揺によってバランスを崩して落水し、左足がプロペラ翼に接触したことにより発生したものと考えられる。</p>
再発防止策	<p>今後の同種事故等の再発防止に役立つ事項として、次のことが考えられる。</p> <ul style="list-style-type: none"> ・クラッチ操作シフトレバーを操作する際、手の感覚だけで同レバーの位置を判断することなく、目視により同レバーの位置を確認すること。 ・船上で作業を行う場合、船外機を停止すること。

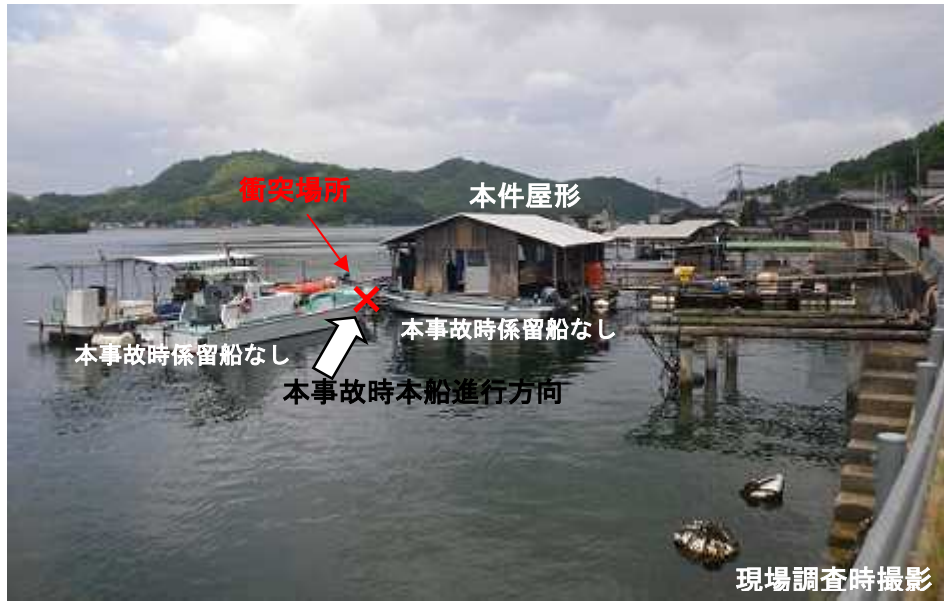
写真2 本件屋形

船長は、本船が、船首を上げた状態で筏に乗り揚がって停止した後、自力で筏に這い上がった。

従業員Aは、本船が船首を上げた状態で「すっ」と筏の上に乗りに上げてきたのを視認し、驚いて本件屋形の外に出たところ、本件屋形付近の筏の上に血を流して座っていた船長に気付き、119番通報を行った。

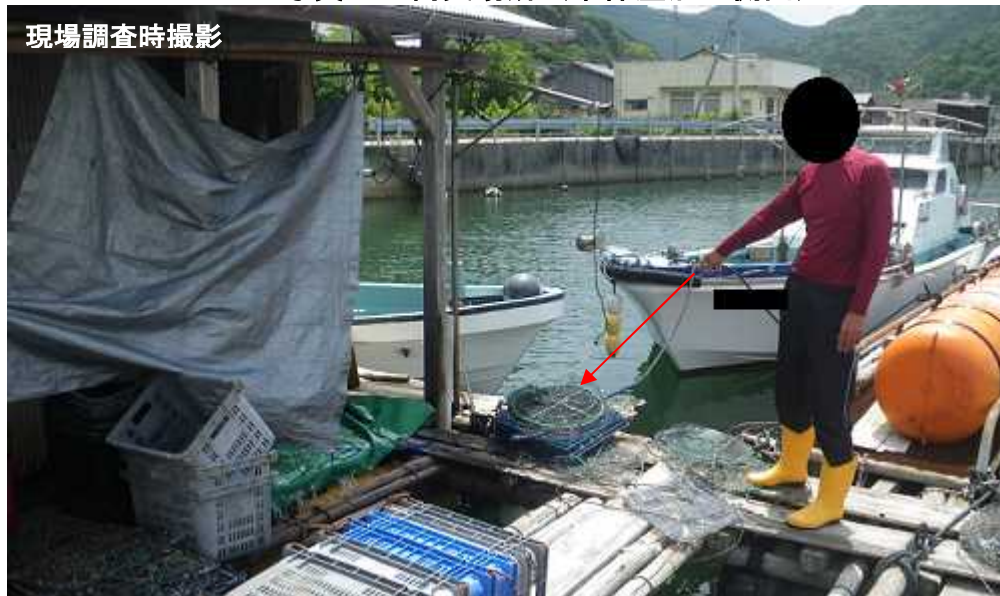
写真3 衝突場所（本件屋形の側面）

<p>長」という。)が本船のプロペラに巻かれて破れた後、本船が船首を上げた状態で前進し、船外機が運転を続けた状態で筏に乗り揚がって停止し、その後、船外機が止まるところを認めた。</p> <p>本船の船外機は、本事故時の約10年前に新品で購入され、1年に2回、機関修理業者による定期整備が行われており、令和元年8月の定期整備時にオイル交換及び作動確認等が行われた。</p> <p>本船の船外機は、本事故後、機関修理業者によって開放点検及び作動確認が行われ、本件レバー及びクラッチの各部品に不具合等は認められなかった。</p> <p>本件レバーは、本件スロットルの方向に操作するとクラッチが前進側に、中央部が中立、船外機の方向に操作するとクラッチが後進側に切り替わるようになっていた。(写真1参照)</p> <div data-bbox="751 741 1230 1032" data-label="Image"> </div> <p>写真1 チラーハンドル</p> <p>船長は、これまでの経験から、本件レバーの切り替え時、本件レバーの位置を目視せずに「カチッ」という手の感覚で切り替わりを判断していたが、本事故時、本件レバーを中立に切り替えた際、「カチッ」という手の感覚があったか覚えていなかった。</p> <p>船長は、救命胴衣を着用していた。</p>
<p>分析</p> <p>乗組員等の関与</p> <p>船体・機関等の関与</p> <p>気象・海象等の関与</p> <p>判明した事項の解析</p>	<p>あり</p> <p>なし</p> <p>なし</p> <p>本船は、千代浦北西方沖において本件屋形に係留作業中、船長が、本件レバーの位置を中立としたつもりで本件レバーから左手を離し、前進状態のまま本件ロープを右手で掴んでロープを投げたことから、船体の動揺によってバランスを崩して落水し、左足がプロペラ翼に接触して負傷したものと考えられる。</p> <p>船長は、これまでの経験から、手の感覚で本件レバーの位置を中立にしたことから、本件レバーが前進に入ったままであることに気付かなかったものと考えられる。</p> <p>本船は、本件胴長がプロペラに巻かれ、本件胴長が破れた後、前進したこと、また、本事故後、開放点検及び作動確認が行われ、本件レバー及びクラッチの各部品に不具合等及び本件レバーを中立とした</p>
