船舶事故調査報告書

令和3年6月16日

運輸安全委員会（海事専門部会）議決

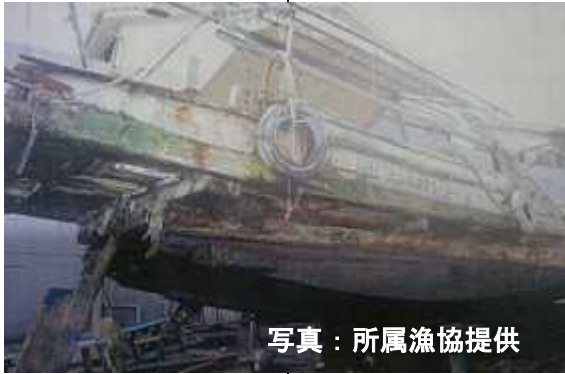
写真1 平成30年2月上架時の本船

<p>船長が所属する漁業協同組合（以下「所属漁協」という。）に本船が帰港しない旨を伝えた。</p> <p>本船は、海上保安庁による捜索が行われ、14時00分ごろ愛媛県上島町百貫島東北東方沖2.2海里付近の海底で船尾を下にして船首を立てた状態で発見された。</p> <p>船長は、2日11時00分ごろ広島県尾道市生口島因島洲江町赤崎棧橋付近の沿岸に漂着しているのを付近で係留中のフェリーの乗組員により発見されたが、その場で死亡が確認され、118番通報を行い、搬送された尾道市内の医療機関の医師により、外傷が見られず、死因が溺水による短時間での窒息死、死亡推定時刻が1日早朝ごろと検案された。</p> <p>（付図1 事故発生場所概略図 参照）</p>
<p>その他の事項</p>	<p>船長の家族は、本事故当日、船長の体調に異常等が見られず、ふだんどおりの時間に就寝及び起床した後、自宅を出たのを見た。</p> <p>本船は、船体に他船と衝突した痕跡はなかった。</p> <p>本船は、引き揚げられた際、操舵室の時計が05時05分過ぎで止まり、クラッチが中立状態で、後部甲板（以下「本件甲板」という。）に積んだ底引き網がロープで固定された状態であった。</p> <p>船長は、本船の底引き網を本件甲板から投入した後、プロペラに巻きつかないように常に前進状態とし、同網を引き揚げる際、主機を中立運転として操舵室の後方に設置してあるローラーで底引き網に繋がれたワイヤーを巻き、同網を船尾方のクレーンで本件甲板に引き揚げた後、同網が動揺等で片舷に移動しないようロープで固定していた。</p> <p>船長は、本船に、レーダー、GPSプロッター及び魚群探知機等の航海計器等を装備していなかったため、陸上の目標物を決め、ジャイロコンパスと照らし合わせながら航行していた。</p> <p>所属漁協の組合長は、平成30年2月の入渠工事で造船所に上架した本船を見た際、木板の本件甲板が、経年使用で腐食し、乾かず常に濡れた状態が見られ、新造時と比べ、船尾が重くなって喫水が下がり、本件甲板が海面に近くなると思い、また、底引き網を引き上げて本件甲板に積載した際、同網の重さから、更に本件甲板が海面に近くなるのではないかと思った。（写真1、2参照）</p>

<p>航行船舶は、本件海域で3隻、また、三原瀬戸の出入口付近で6隻であった。</p> <p>本件海域は、本事故時、台風9号が沖縄本島西方沖を北北西進していたものの、気象及び海象状況が良好で、操業ができる状況であった。</p> <p>本船は、引き揚げられた際、操舵室の時計が05時05分過ぎで止まっていた。</p>
<p>分析</p> <p>乗組員等の関与</p> <p>船体・機関等の関与</p> <p>気象・海象等の関与</p> <p>判明した事項の解析</p>	<p>不明</p> <p>あり</p> <p>なし</p> <p>本船は、本件海域において、主機を中立運転として漂流中、経年使用による本件甲板の腐食、浮力の減少及び本件甲板に積載した底引き網により、船尾が重くなって喫水が下がっていたことから、本件甲板が海面近くになっており、本件甲板に海水が打ち込んで船尾部に滞留し、同部が沈下して沈没したものと推定される。</p> <p>本船は、事故当日の気象及び海象状況が良好であったことから、付近を航行した船舶の航走波を受けた際、本件甲板に大量の海水が打ち込んだ可能性があると考えられる。</p> <p>本船は、引き揚げられた際、本件甲板に積んだ底引き網がロープで固定された状態であったことから、1日早朝、作業を終えて漂流中、沈没した可能性があると考えられる。</p> <p>船長の死因は、溺水であった。</p> <p>船長は、本船が沈没する際、落水した後、短時間に溺水した可能性があると考えられる。</p>
原因	<p>本事故は、夜間、本船が、本件海域において、主機を中立運転として漂流中、経年使用による本件甲板の腐食、浮力の減少及び本件甲板に積載した底引き網により、船尾が重くなって喫水が下がっていたため、海面近くになっていた本件甲板に海水が打ち込んで滞留し、船尾部が沈下して同部から沈没したことにより発生したものと推定される。</p>
再発防止策	<p>今後の同種事故等の再発防止及び被害の軽減に役立つ事項として、次のことが考えられる。</p> <ul style="list-style-type: none"> ・ 経年使用により後部甲板等に腐食が見られる場合、腐食した箇所を新替える等、船体整備を行うこと。 ・ 乗船中は、防水型又は防水パックに入れた携帯電話を常に身に付け、緊急時の連絡手段を確保しておくこと。
