船舶事故調査報告書

事故種類	浸水
発生日時	令和2年3月24日 17時50分ごろ
発生場所	島根県松江市地蔵埼東南東方沖 美保関灯台から真方位117° 2.3海里（M）付近 （概位 北緯35° 33.0′ 東経133° 22.0′）
事故の概要	漁船第六十六浦郷丸は、航行中、機関室が浸水した。 第六十六浦郷丸は、船尾船底部外板の破口等を生じた。
事故調査の経過	令和2年6月11日、本事故の調査を担当する主管調査官（広島事務所）ほか1人の地方事故調査官を指名した。 原因関係者から意見聴取を行った。
事実情報 船種船名、総トン数 船舶番号、船舶所有者等 L×B×D、船質 機関、出力、進水等	漁船 第六十六浦郷丸、228トン 130848、浦郷水産株式会社 49.95m×8.40m×4.00m、鋼 ディーゼル機関、860kW、昭和63年12月23日
乗組員等に関する情報	船長 68歳 五級海技士（航海） 免許年月日 昭和52年9月22日 免状交付年月日 平成29年3月6日 免状有効期間満了日 令和4年3月19日 機関長 69歳 五級海技士（機関）（機関限定、旧就業範囲） 免許年月日 昭和49年9月6日 免状交付年月日 平成29年3月6日 免状有効期間満了日 令和4年3月19日
死傷者等	なし
損傷	船尾船底部外板に破口、主機及び減速機等に濡損
気象・海象	気象：天気 晴れ、風向 北西、風力 1、視界 良好 海象：波高 約1m、潮汐 下げ潮の中央期
事故の経過	本船は、船長及び機関長ほか3人が乗り組み、まき網船団の運搬船として、令和2年3月24日17時30分ごろ地蔵埼北東方沖の漁場

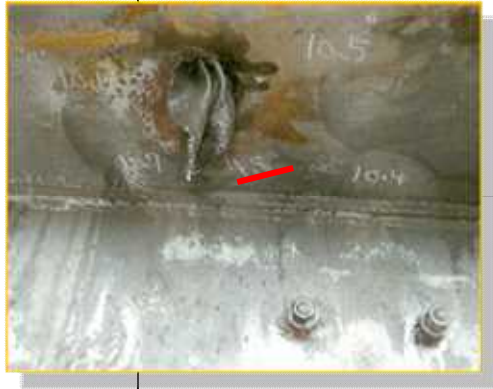
<p>に向けて境港第1区を出港した。</p> <p>機関長は、機関室の見回りを行った後、17時50分ごろ、食堂で夕食を食べようとしたとき、主機が自動停止したので、機関室に向かい同室出入口ドアを開けたところ、同室内に水蒸気が立ち込めているのを認めた。</p> <p>機関長は、機関室に入って主機周辺を点検したところ、減速機下付近に浸水を認めたので、周辺にある海水管からの漏水と思い、各海水管系統の各弁を閉めて海水管からの漏水箇所を探したものの発見できなかった。</p> <p>機関長は、その間、主軸付近まで増水し続けたので、船底から海水が浸入していると判断して危急ビルジ配管で海水を船外に排出することとし、危急ビルジ排出用ポンプを運転した後、船長への報告に船橋へ向かった。</p> <p>船長は、昇橋してきた機関長から機関室の船底部から海水が浸入し続けている旨の報告を受け、運航を続けることが困難と判断し、携帯電話で境港を出港準備中の僚船に救助の要請を行った。</p> <p>本船は、18時30分ごろ来援した僚船にえい航されて19時45分ごろ境港に入港し、着岸後、造船所手配のダイバーによる船底の点検が行われたところ、船尾船底部外板中央付近に破口が発見された。 (写真1参照)</p> <div data-bbox="759 1122 1102 1361" data-label="Image"> </div> <p>写真1 船尾船底部外板中央付近の破口部木栓状況</p> <p>(付図1 事故発生場所概略図、付図2 一般配置図及び破口箇所、写真4 本船船首方、写真5 本船船尾方 参照)</p>
<p>その他の事項</p>	<p>本船は、本事故後、破口周辺及び船底外板等を点検したところ、外部からの打撃痕等が見られず、破口径は約50mmであった。</p> <p>機関室側の破口の位置は、減速機左舷船尾側付近の機関室船底（船体 Fr. No. 12～13の間）（以下「本件機関室船底」という。）であった。</p> <p>本船は、船底が単底構造で、外板展開図における破口周辺の板厚が約10.5mmであり、本事故後、破口外周の板厚を計測したところ、約4.8mmであった。(写真2、3参照)</p>

写真2 破口付近の板厚計測

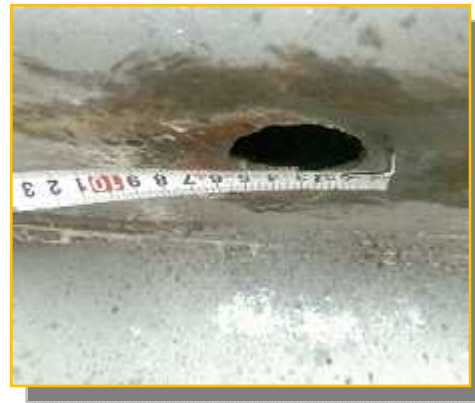
写真3 破口径の計測

造船所担当者は、油分の埃、金属等で汚れた本件機関室船底が、金属等及び滞留したビルジによって電蝕が進行して板厚が局部的に薄くなって破口が生じたのではないかと思った。

本船は、年1回の入渠の際、機関室タンクトップの掃除を行っていなかったことから、油分の埃、金属等で汚れた本件機関室船底が、金属等及び滞留したビルジにより電蝕が進行して板厚が局部的に薄くなって破口が生じたものと考えられる。

水していることに気付かず、フライホイール付近の床板付近まで海水が浸入し、主機、減速機等に濡損を生じたものと考えられる。
原因	本事故は、本船が、長期間、機関室船底の掃除が行われていない中、地蔵埼東南東方沖を航行中、本件機関室船底が、金属等及び滞留したビルジにより電蝕が進行して破口を生じたため、海水が機関室に流入して浸水したものと考えられる。
再発防止策	<p>今後の同種事故等の再発防止に役立つ事項として、次のことが考えられる。</p> <ul style="list-style-type: none"> ・ 入渠時、機関室船底部の油分の埃、金属等を取り除く等、定期的に同部の清掃を行うこと。 ・ 機関室ビルジ溜まりの高位警報装置は、定期的に点検を行うこと。
