船舶事故調査報告書

令和3年6月23日

運輸安全委員会（海事専門部会）議決

| 事故種類 | 衝突 |

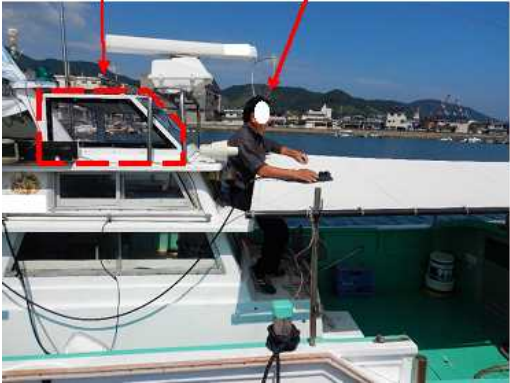
| <p>その他の事項</p> | <p>船長Aは、船橋内からは、本事故当時設置していたオーニングにより船首方に死角が生じるので、船橋前部下側のひさしの上に腰を掛けて、操船を行っていた。なお、同位置からはレーダーは、画面の視認はできなかった。(写真1参照)</p> <div style="text-align: center;"> <div style="display: inline-block; border: 1px solid black; padding: 2px; margin-right: 20px;">本事故後に増設した箇所</div> <div style="display: inline-block; border: 1px solid black; padding: 2px;">船長</div> </div> <p>写真1 船長Aの操船位置及び本事故後に増設した箇所</p> <p>船長Aは、他船が以前、川尻港沖に造船所が設置していた係船ブイ（以下「本件係船ブイ」という。）に衝突したことを聞いたことがあったので、右舷船首方の本件係船ブイに接近しないように、本件赤灯台に針路を向けることに意識が向いていた。</p> <p>船橋内に戻った船長Aは、レーダーを0.125Mレンジで作動させ、田戸沖を発航する前にレーダー画面を見たときは、B船はレンジ内に入っていなかったので確認できなかった。</p> <p>A船に乗船していた知人は、左舷船尾の甲板上に置かれていたクーラーの上に腰を掛けて、右舷方を向いてスマートフォンの操作をしており、B船には衝突するまで気付いていなかった。</p> <p>B船は、右舷船首部に設置されていた揚網機により、航行中、歩み板の位置からは、右舷船首方に死角が生じていた。</p> <p>船長Bは、右舷船首方の死角を補うため、右舷船尾に甲板員Bを配置して見張りの補助を行わせたうえ、立ち上がった横に移動したりするなどして、死角を解消していた。</p> <p>船長Bは、これまでに何度も上蒲刈島沖を航行したことがあったが、田戸から出航する船を見たことがなかったので、同所に船はいないものと思っていた。また、同所に係船用の棧橋があり、数隻の船が係船されていることも本事故後に知った。</p> |

| <p>再発防止策</p> | <p>船長Aは、本事故後、次の事故防止策をとった。</p> <ul style="list-style-type: none"> ・船橋の上部を増設し、常時、船橋内からレーダー及び目視で見張りが行えるようにした。(写真1参照) <p>今後の同種事故等の再発防止及び被害の軽減に役立つ事項として、次のことが考えられる。</p> <ul style="list-style-type: none"> ・船長は、航行中、周囲に他船がいなくとも、また特定の方向ばかりに意識を向けることなくレーダーを活用するなどして、周囲の見張りを適切に行うこと。 ・船長は、航行中、船首方に死角が生じた場合、立ち上がったたり横に移動したりするなどして、船首死角を補う見張りを行うこと。 ・小型船の乗船者は、曝露^{ばくろ}甲板上では、常時、救命胴衣を着用すること。 |

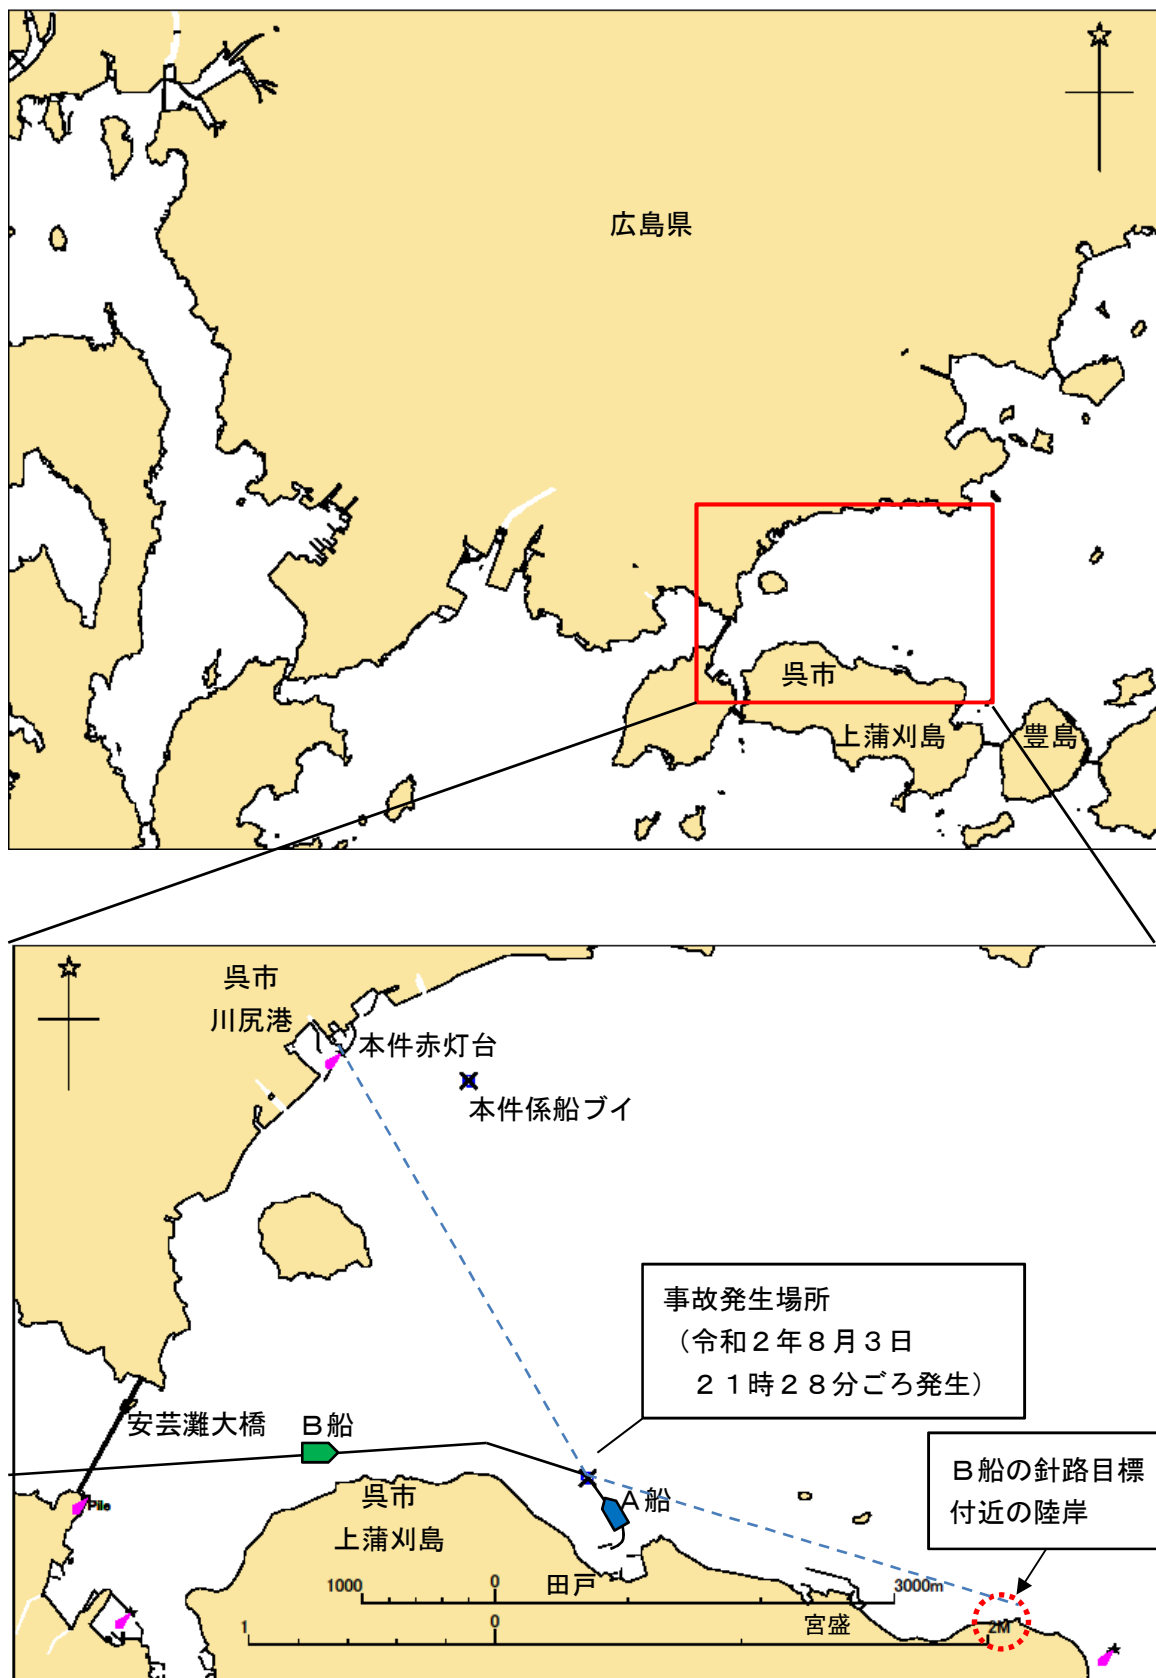
付図1 事故発生経過概略図

| 事故の経過 | <p>A船は、船長Aが1人で乗り組み、知人1人を乗せ、釣りの目的で、令和2年8月3日18時00分ごろ呉市川尻港の係留場所を出航し、2人が呉市蒲刈町^{たど}田戸北西方沖で釣りを行った後、法定灯火を表示し、21時26分ごろ帰途についた。</p> <p>船長Aは、船橋前部のひさしの上に腰を掛け、ダイヤル式の操舵リモコンを持って操船に当たり、田戸沖で安芸川尻港中港3号防波堤灯台(以下「本件赤灯台」という。)の赤い灯火を針路目標とし、川尻港に向けて約17～18km/hの速力(対地速力、以下同じ。)で手動操舵によりA船を北北西進させた。</p> <p>船長Aは、21時28分ごろ、突然衝撃を感じ、A船の船首部がB船の右舷船尾部に衝突して乗り上げていることに気付き、21時30分ごろ海上保安庁に本事故の発生を通報した。</p> <p>B船は、船長B及び甲板員Bが乗り組み、刺し網漁を行う目的で、20時00分ごろ、両色灯を表示し、呉市呉港広区^{あが}阿賀の係留場所を出航し、船長Bは、同港沖で刺し網漁を行ったが、漁獲が思わしくなかったため、呉市^{むら}豊島周辺で一本釣りを行うこととし、同港沖を発進した。</p> <p>B船は、船長Bが船体中央部よりやや後方の左舷側に設置された操縦台の後部の両舷に渡した歩み板に、甲板員Bが右舷船尾甲板に、それぞれ腰を掛けて、約25ノットの速力とし、上蒲刈島北西方沖を手動操舵で上蒲刈町宮盛東方沖の陸岸の約100m沖を針路目標として東南東進した。</p> <p>船長Bは、後方にいた甲板員Bから「あぶない。」との声を聞いて後ろを振り返り、同人が指さした右舷船首方を身体を横にずらして見たところ、至近にA船を視認し、B船の機関及び舵を操作して右旋回させようとしたが効なく、A船と衝突し、A船の船首部がB船の右舷船尾部に乗り上がってB船が、右舷側に傾いた。</p> <p>船長Bは、甲板員Bの姿が見えないことに気付き、B船上から声を掛けながら海面を船長Aと共に探したものの発見できず、やがてB船が右舷側から流入した海水により転覆したのでA船に乗り移った。</p> |

| | <p>甲板員Bは、海上保安庁の巡視船、ヘリコプター及び僚船により捜索され、10日07時15分ごろ、安芸灘大橋の西方約300m沖で漂流しているところを海上保安庁の巡視船に発見されて収容され、医師により、外傷性ショックによる即死の疑いで、推定死亡時刻が8月3日21時28分ごろと検案された。</p> <p>(付図1 事故発生経過概略図 参照)</p> |

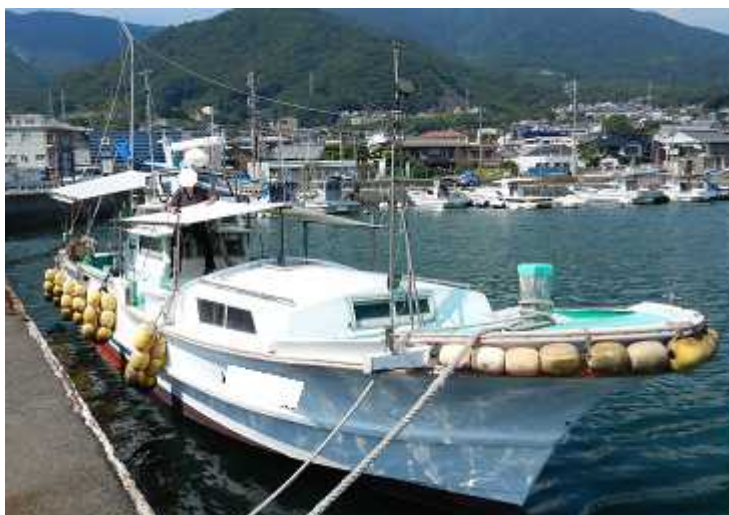
写真2 A船

| 損傷 | <p>A 船首船底部外板に擦過傷 B 右舷船尾部外板に破口及び左舷船尾部に擦過傷</p> |
