船舶事故調査報告書

令和3年6月9日

運輸安全委員会（海事専門部会）議決

事故種類	乗組員行方不明
発生日時	令和元年12月1日 11時50分ごろ
発生場所	青森県 ^{あしがさわ} 鱒ヶ沢町鱒ヶ沢漁港北北東方沖 鱒ヶ沢港北防波堤灯台から真方位016° 7.8海里（M）付近 （概位 北緯40° 54.7′ 東経140° 15.5′）
事故の概要	漁船第三十八 ^{さんえい} 三栄丸は、錨綱の張り合わせ作業中、甲板員が落水して行方不明となった。
事故調査の経過	令和元年12月13日、本事故の調査を担当する主管調査官（仙台事務所）ほか1人の地方事故調査官を指名した。 原因関係者から意見聴取を行った。
事実情報 船種船名、総トン数 船舶番号、船舶所有者等 L×B×D、船質 機関、出力、進水等	漁船 第三十八三栄丸、7.3トン AM2-5605（漁船登録番号）、個人所有 13.90m（Lr）×3.13m×1.11m、FRP ディーゼル機関、漁船法馬力数120、平成11年7月24日
乗組員等に関する情報	船長 56歳 一級小型船舶操縦士・特殊小型船舶操縦士・特定 免許登録日 昭和63年6月3日 免許証交付日 平成30年6月14日 （令和6年4月26日まで有効） 甲板員 20歳
死傷者等	行方不明 1人（甲板員）
損傷	なし
気象・海象	気象：天気 曇り、風向 南、風力 2、視界 良好 海象：波高 約1m、水温 約14℃
事故の経過	本船は、船長ほか甲板員1人が乗り組み、底建網（定置網）の設置準備をする目的で、令和元年12月1日07時00分ごろ鱒ヶ沢漁港北北東方の漁場に向けて同漁港を出港した。 船長は、漁場に到着した後、錨綱を設置するため、積載していた重量約130kgの錨（ストックアンカー）4本を、長方形の4角の位置となるように順次投入し、投入した4本の錨の対角線がほぼ交差する地点に直径約100cmの仮ブイを錨綱と連結して予定していた作

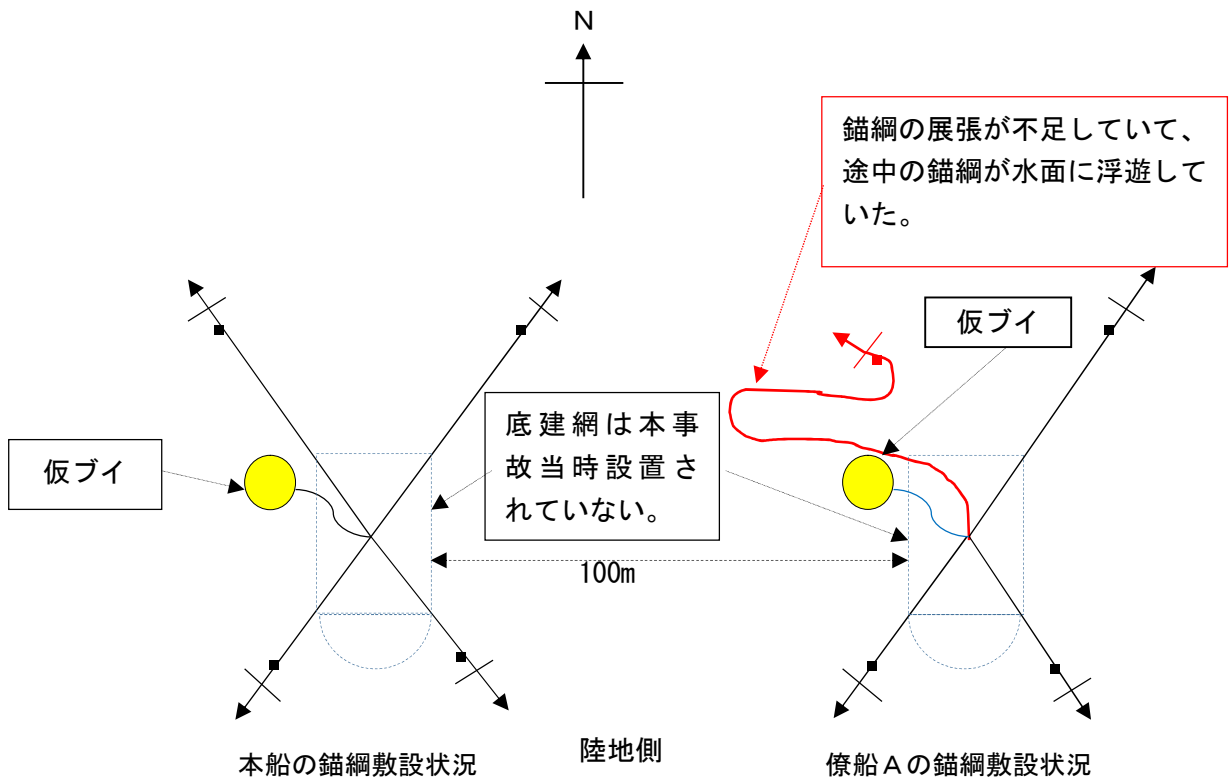
付図2 本船及び僚船Aの錨網敷設状況図

錨綱は、直径約16mmの浮遊性のあるポリエチレン製ロープで、底建網の四角から北東および北西方に約200m、南東および南西方に約150mの長さになるように設置されていた。

錨綱は、同綱が浮遊して他船の航行の障害にならないように水面下に沈める必要があり、錨を投入する際、同綱を張り合わせて沈められていた。

僚船（以下「僚船A」という。）は、本船の底建網設置予定地点から東方に約100m離れたところに、本船と同寸法の錨綱を既に設置し、錨綱の交差部を仮ブイで表示して帰港していた。

船長は、‘僚船Aが設置を終えた錨綱のうち、北西側の1本’（以下「本件ロープ」という。）が海面に約30m浮遊していることを認め、僚船Aが既に帰港していたので本船で浮遊している本件ロープの張り合わせを行うこととした。

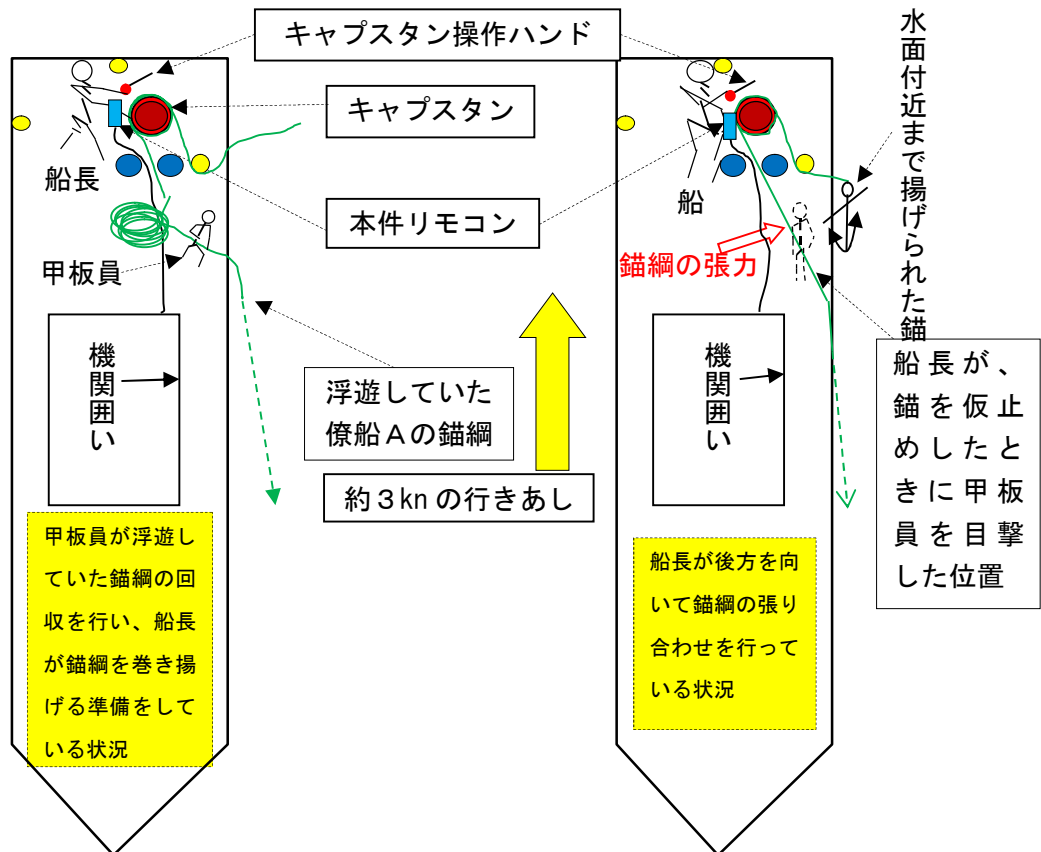
付図3 甲板員が落水した時の推定状況図

船長は、甲板員が錨綱より舷側側に立っていることを認めたものの、本件ロープを張り合わせようと、船尾方を見ながら本件リモコンで機関を後進にかけ、早足で歩く程度の約3ノットの速力（対地速力、以下同じ。）に調整した後、甲板員及び本件ロープの延伸状況を確認していない中、機関を中立として船尾方を見ていた。

本船は、約3ノットの行きあしで後進中、コイルダウンしていた本件ロープが延伸を続け、後部甲板上の本件ロープが全て延伸してキャプスタンに仮止めしていた錨綱に張力が発生した際、11時50分ごろ甲板員が落水した。

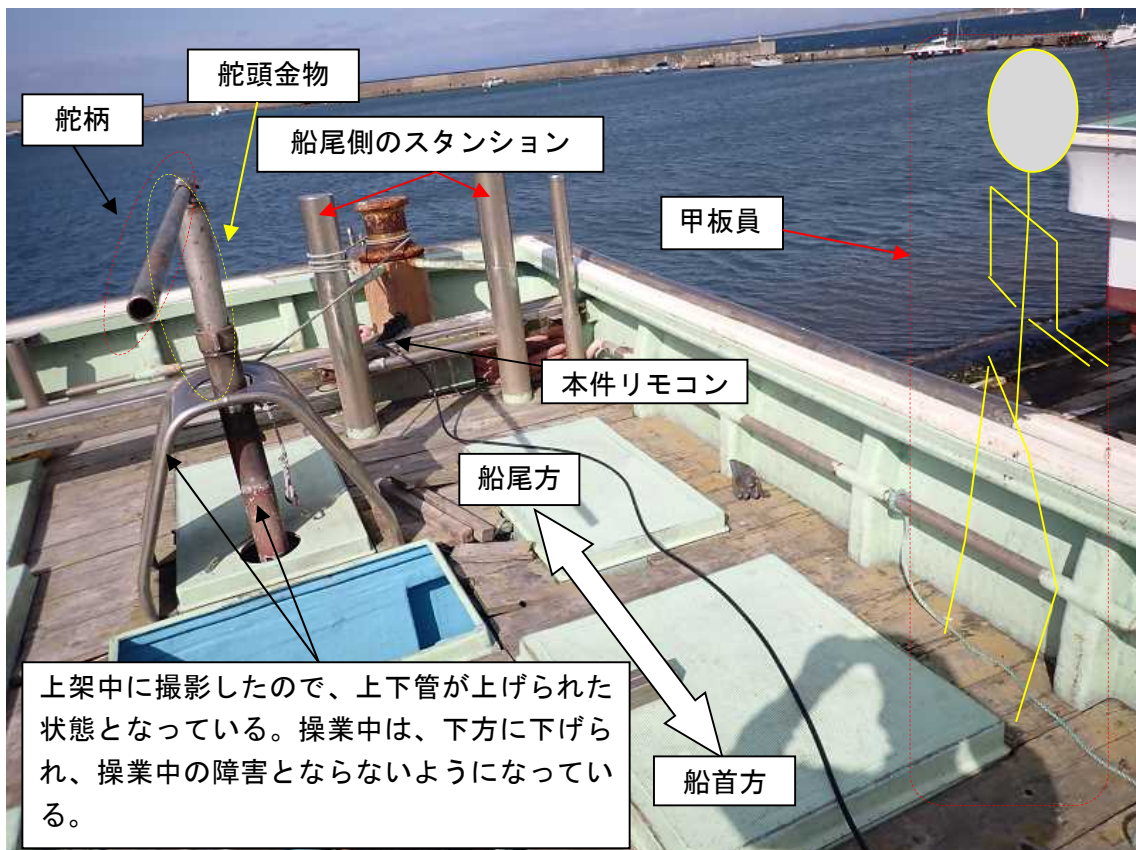
写真2 後部甲板の状況

船長は、甲板員に浮遊していた本件ロープを左舷後部甲板上に引き揚げさせ、本件ロープをコイルダウンさせた後、自身は操機・操舵リモコン（以下「本件リモコン」という。）を持ち、船尾のキャプスタンを操作して錨につながる本件ロープを巻き揚げ、錨が水面付近まで揚がったところでキャプスタンに本件ロープを仮止めした。
