船舶事故調査報告書

| 事故種類 | 同乗者負傷 |
| 事故の概要 | 水上オートバイ「悠夢-菜花」は、遊走中、同乗者が落水して負傷した。 |

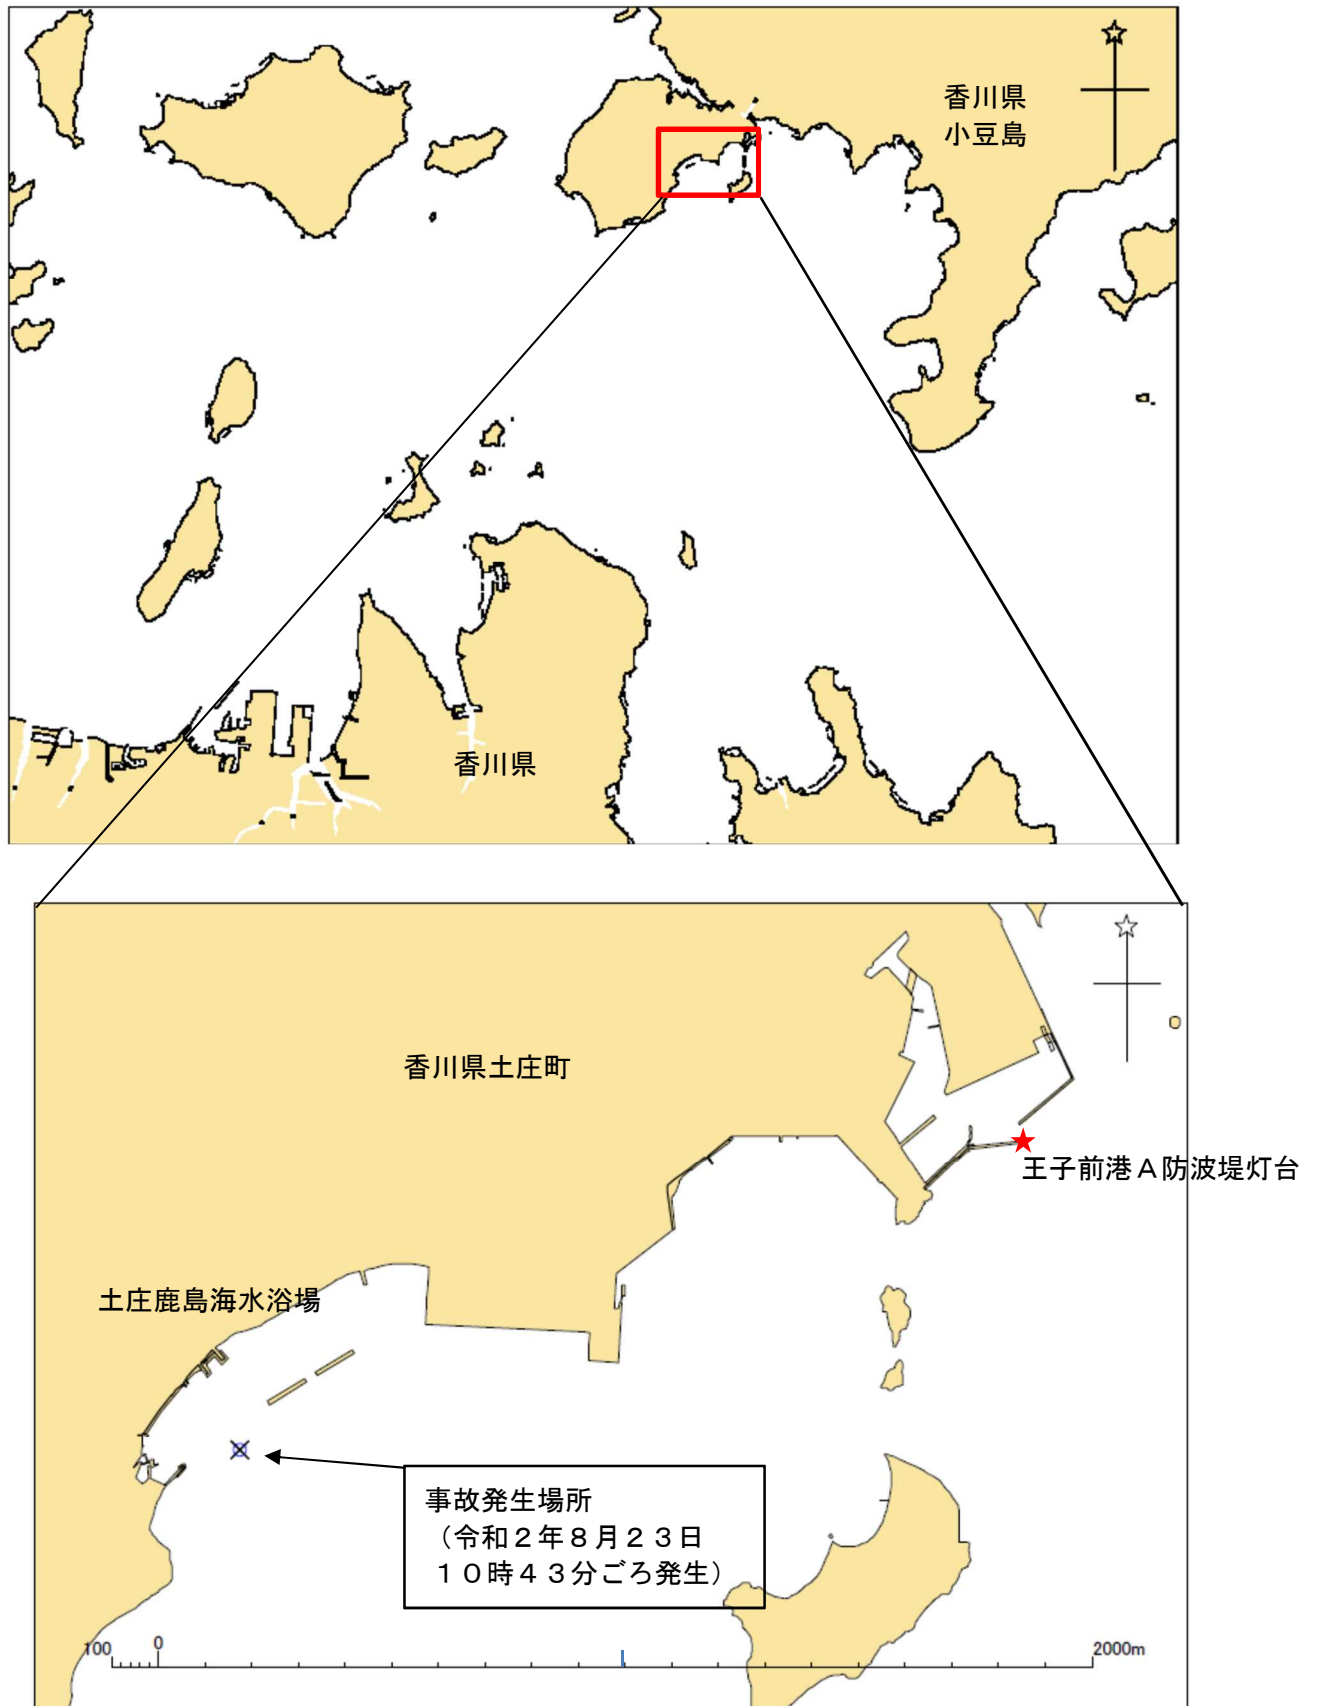
付図1 事故発生経過概略図

| 事故の経過 | 本船は、船長が1人で乗り組み、土庄鹿島海水浴場南方沖（以下「本件海域」という。）で、令和2年8月23日10時42分ごろ、遊走の目的で、同乗者Aを船尾側の座席に、もう1人の同乗者（以下「同乗者B」という。）を船首側の座席にそれぞれ座らせ、遊走を開始した。 船長は、本件海域で右旋回したところ、船首部が浮上して、10時43分ごろ同乗者Aが落水して下半身にジェットノズルからの噴流を |

| | <p>受けた。</p> <p>船長は、落水した同乗者Aが下半身に痛みを訴えたので負傷したことを知り、本船に引き揚げて陸岸に戻った。</p> <p>同乗者Aは、10時54分ごろ船長の知人が要請した救急車で香川県小豆島町内の病院に搬送された後、同県高松市内の病院に転院した。(付図1 事故発生経過概略図 参照)</p> |
