船舶事故調査報告書

令和3年6月23日

運輸安全委員会（海事専門部会）議決

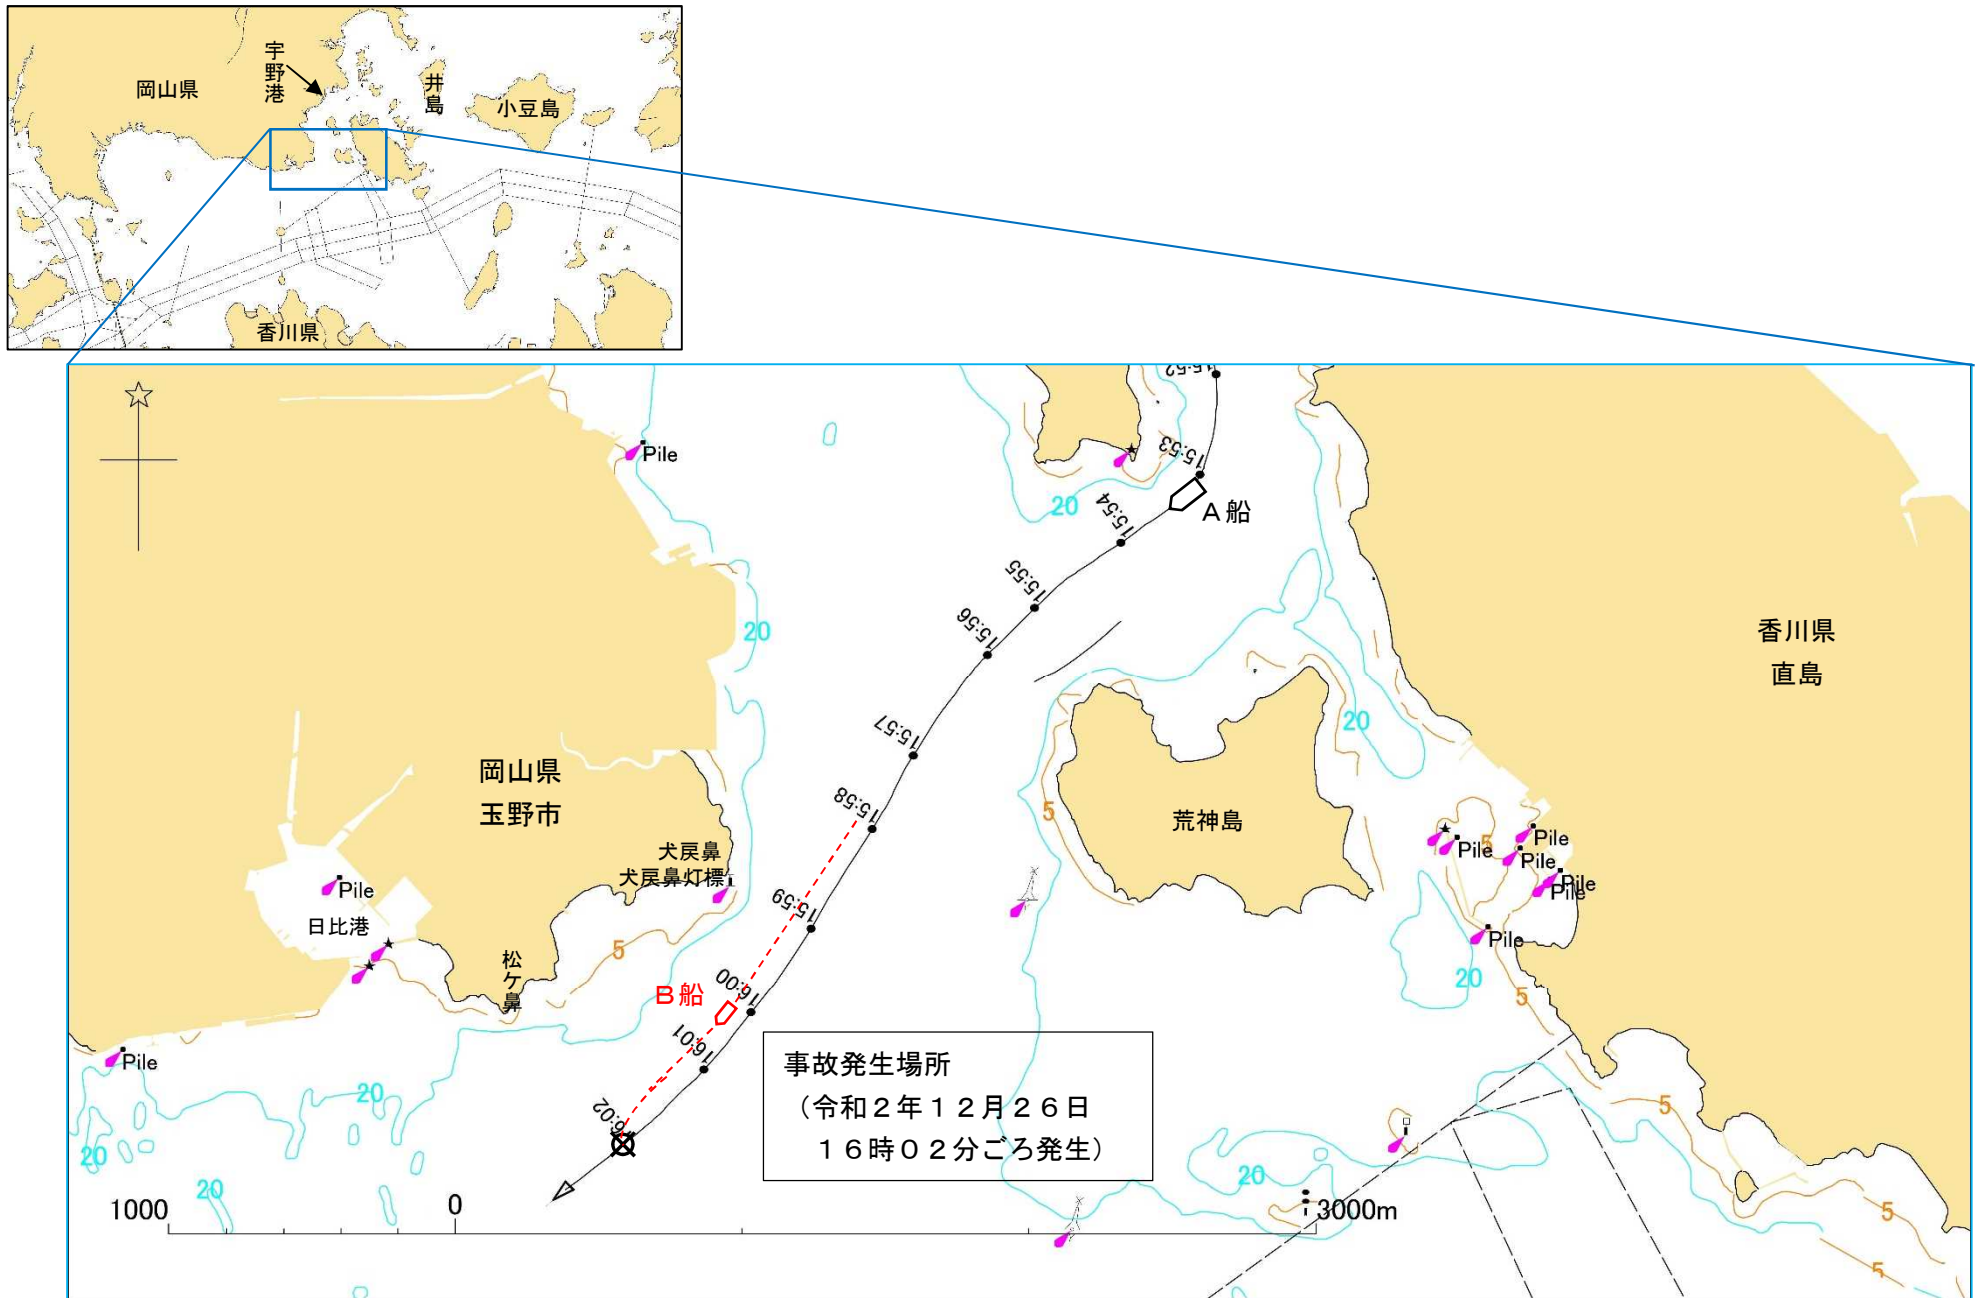
付図1 事故発生経過概略図

<p>港北方沖に向けて玉野市宇野港の係留場所を出港した。</p> <p>B船は、GPSプロッターを起動し、船長Bが、操縦席に腰を掛けて操船に当たり、同乗者を操縦席の横に立った姿勢で手摺りに掴まらせ、約18～20knの速力で、手動操舵により南西進していた。</p> <p>船長Bは、16時00分ごろ松ヶ鼻東南東方沖に至った頃、左舷正横100～150m付近のA船を追い越し、その後西方からの風の影響により、右舷船首方からの波しぶきを受ける状況となって減速し、船首を徐々に左方に向けながら約1～1.5knの速力で航行を続けていたところ、16時02分ごろB船の左舷船尾部とA船の左舷船首部とが衝突した。</p> <p>船長Bは、B船が反時計回りに回転し、A船がB船の左舷側を通過して航行を続けていったので、直ちに携帯電話で海上保安庁に本事故発生のお知らせを行った。</p> <p>B船は、乗船者2人が来援した海上保安庁の巡視艇に移乗した後、巡視艇にえい航されて宇野港に向かった。</p> <p>(付図1 事故発生経過概略図、写真1 A船のドライブレコーダーの映像①～④、付表1 A船のAIS記録(抜粋) 参照)</p>
<p>その他の事項</p>	<p>A船の乗組員は、全員、A船とB船とが衝突した際の衝撃を感じていなかった。</p> <p>航海士Aは、ふだんから自身の船橋当直中、安全な海域に至った後、船内点検記録簿等の記入を行っており、本事故当時、B船との距離が広がっていくと周囲に航行の支障となる他船がいなくなると思い、同記録簿の記入をしようと思った。</p> <p>航海士Aは、ふだん船内点検記録簿の記入に要する時間が十数秒であったが、本事故当時、同記録簿に記入する余白がなくなり、次頁に仕切り線を入れて表を作成していたので、約1分～1分30秒の間海図台の前にいた。</p> <p>航海士Aは、船内点検記録簿の記入を自身の船橋当直中に行わず、B船の動静監視を続けていれば、B船との衝突を回避できたと思事後に思った。</p> <p>船長Bは、本事故当時、右舷船首方に意識を向けて西方からの波を避けながら操船しており、減速すると左舷船尾方からA船が接近してくることに考えが及ばず、A船と衝突するまで左舷船尾方から接近するA船に気付いていなかった。</p>

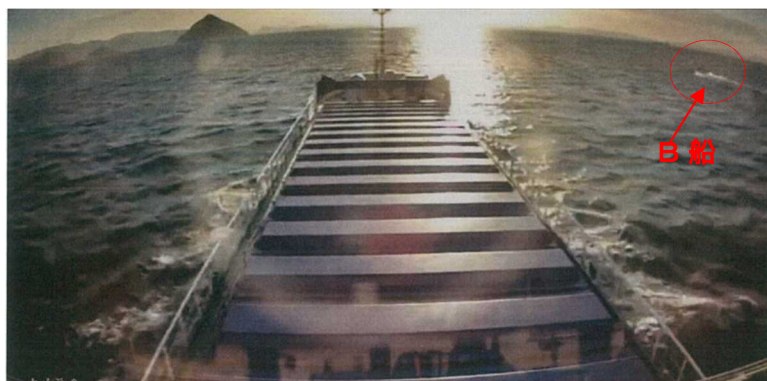
① A船を追い越していくB船

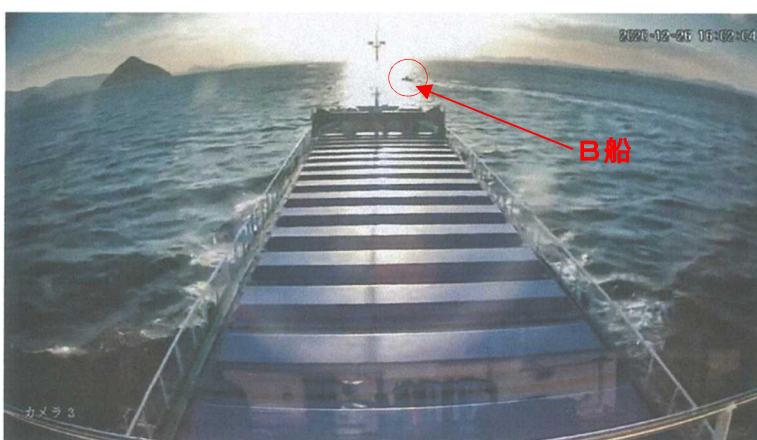
② 減速するB船

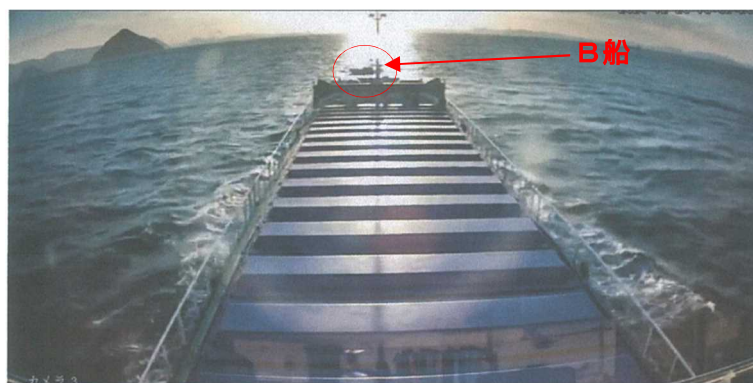
③ 約1～1.5knの速力で航行を続けるB船

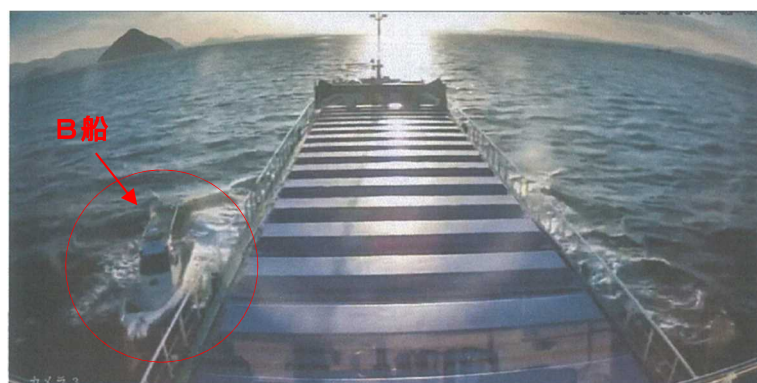
④ 衝突後、B船の左舷側を通過するA船
