船舶事故調査報告書

令和3年6月30日

運輸安全委員会（海事専門部会）議決

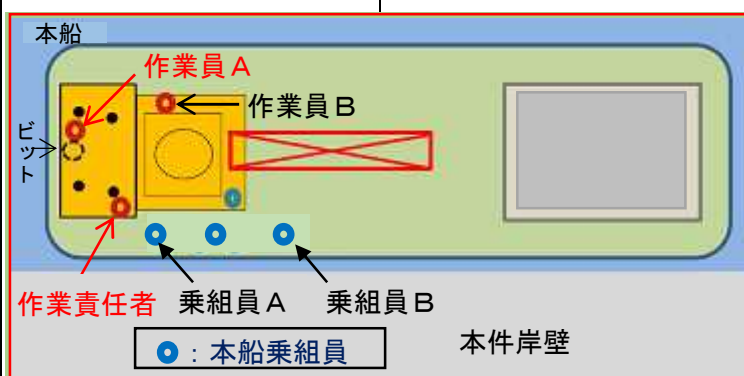
図4 本事故時の人員配置図

本件作業チームは、作業のサポート役として作業員Bを本件クレーンの右舷側にスタンバイさせ、作業責任者が左舷側、作業員Aが右舷側へそれぞれ分かれて再び本件作業台上がり、本件ウエイトの下面両端にある残りのボルトの締付けナットの溶断を開始した。（図3及び図4参照）

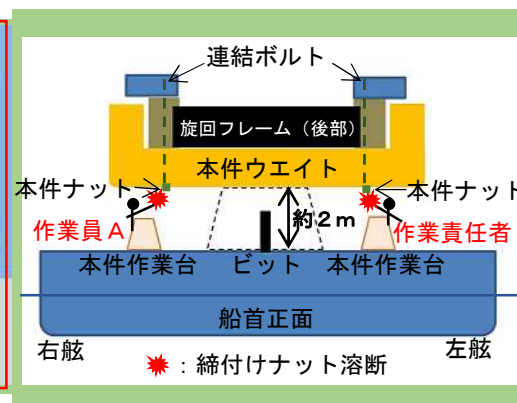
図5 本事故時の本件ナット溶断作業状況

作業責任者及び作業員Aは、本件ウエイトの連結ボルト締付けナット（以下「本件ナット」という。）の溶断を続け、作業責任者が本件ナットを溶かした後、ハンマーで同ナットを叩き落とした瞬間、本件ウエイトが垂直に落下し、作業責任者及び作業員Aが本件ウエイトに当たって甲板上に倒れ、本件ウエイトと甲板床面との間に身体の一部が挟まれた。（図5及び図6参照）

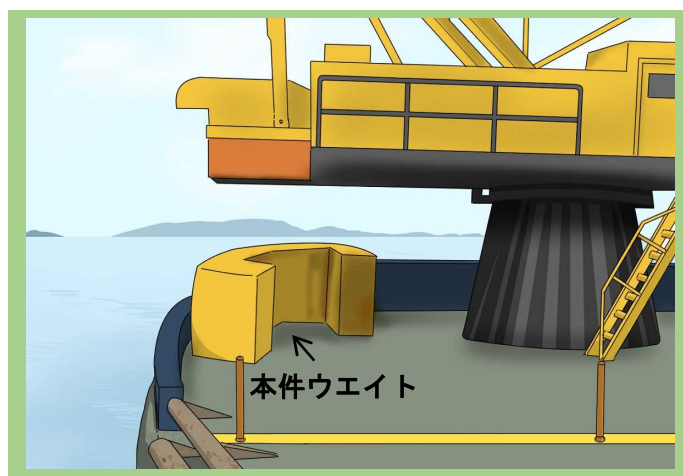
図6 本件ウエイト落下状況（イメージ）

<p>を入手しようとしたが、本事故後、本件資料及び組立図等が見当たらなかったことから、本件資料及び組立図等の機械情報を入手していなかった。</p> <p>(3) B社営業所は、本件作業チームに対し、本件資料及び組立図等の機械情報の入手を作業責任者に任せ、ベテランの作業責任者なので大丈夫と思い、作業方法等についての事前確認及び情報の共有を本事故時まで行っていなかった。</p> <p>(4) 本件作業チームは、作業責任者が、本件ウエイトの取付け構造を知らない状態で本件クレーンの解体作業を行い、作業責任者及び作業員Aが、重量物落下防止の予防措置を採らず、本件ウエイトの下で、本件ナットの溶断作業を行っていた。</p> <p>(5) 作業責任者及び作業員Aは、本件ウエイトが垂直に落下し、船首側係船用ビットに当たって船首方に約90°の角度で倒れた際、本件ウエイトに当たって甲板上に倒れた。</p> <p>(6) 作業責任者は、カウンタウエイトカバーを取り外した後、本件ウエイトが、両舷の本件ブラケット下部接地面と固定されているように見えたので、旋回フレームと本件ブラケットの連結ピンを抜かなければ、本件ウエイトが落下しないと考え、先に本件ブラケット上部のカウンタウエイト（C.W.A）を取り外すことにし、本件連結ボルトを取り外す旨を作業員Aに話していた。</p> <p>乗組員A及び乗組員Bは、作業責任者及び作業員Aが、重量物落下防止の予防措置を採らないまま、本件ウエイトの下で本件ナットの溶断作業を行っているのを見ていたが、移動式フローティングの解体専門業者が作業を行っているため、不安は感じなかった。</p>
<p>分析</p> <p>乗組員等の関与 船体・機関等の関与 気象・海象等の関与 判明した事項の解析</p>	<p>あり</p> <p>あり</p> <p>なし</p> <p>作業責任者の死因は、出血性ショックであった。</p> <p>作業員Aは、頸椎骨折及び右脛骨開放骨折と診断され、右大腿切断術が施行された。</p> <p>本船は、本件岸壁において本件クレーンの解体作業中、A社において本件クレーンの本件資料及び組立図等の機械情報の入手、解体作業方法等についての事前確認及び情報の共有がなされておらず、また、重量物落下防止の予防措置が採られていない中、作業責任者及び作業員Aが、本件ウエイトの下で、本件ナットを溶断したことから、本件ウエイトが落下し、両人が本件ウエイトに当たって甲板上に倒れ、本件ウエイトと甲板床面との間に身体の一部が挟まれたものと推定される。</p> <p>作業責任者は、本件ウエイトの取付け構造を知らない中、本件ウエ</p>

- ・ 作業責任者は、クレーンの解体作業を行う前に、図面等を入手し、構造、仕様を確認した上で作業計画及び手順書を作成するとともに、当該作業計画及び手順書に基づいた作業を行うよう作業員に周知し、これを遵守させること。
- ・ 作業責任者は、図面等が入手できず、クレーンの構造、仕様の確認ができない場合は、作業を行う前に、作業を担当する支店及び営業所と共に個別の機体の現況にかかるリスクアセスメントを行った上、クレーン解体の安全な作業計画及び手順書を作成すること。
- ・ クレーンの解体作業を行う支店及び営業所は、クレーンの資料及び組立図等の機械情報を入手し、作業責任者及び作業員と共に作業方法等についての事前確認及び情報の共有を行うなど、作業責任者及び作業員が行う作業の安全管理の支援を徹底すること。
- ・ B社は、上記3点の実効性が確保されるよう社内での研修の場などを活用して、社員の教育及び指導を行うこと。また、巡回指導などにより作業責任者への指導体制を確立し、実行すること。

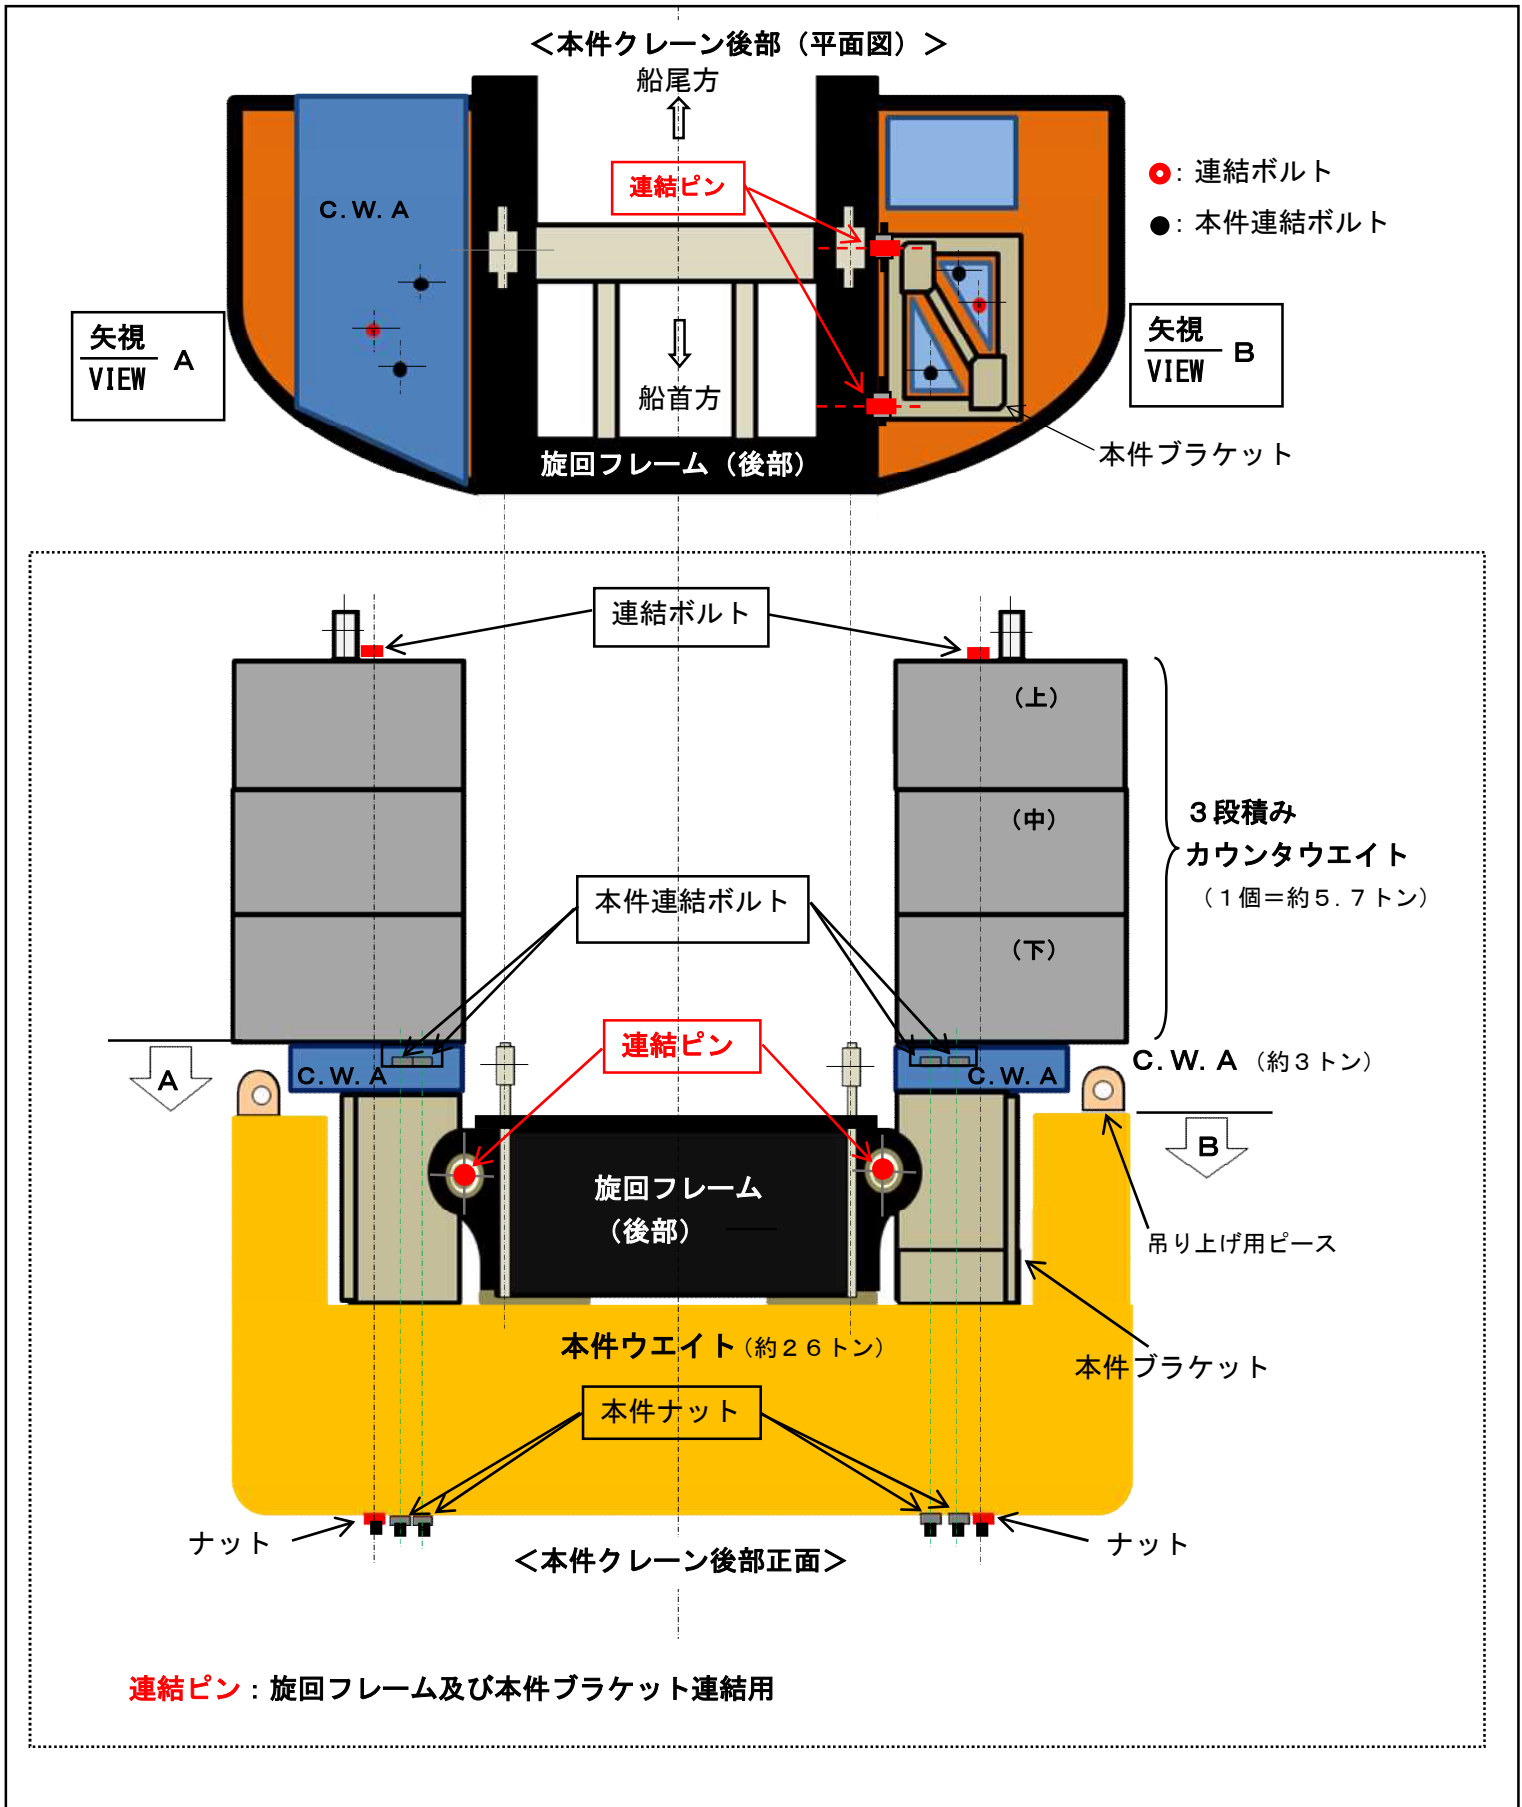
付図2 カウンタウエイト取付け構造図

<p>イトが、両舷の本件ブラケット下部接地面と固定されているように見えたことから、連結ピンを抜かなければ本件ウエイトが落下しないと考え、本件ナットを溶断した可能性があると考えられるが、作業責任者が本事故で死亡したことから、その考えを明らかにすることはできなかった。</p> <p>作業責任者は、本件クレーンの解体作業を行う前に、B社サポートセンターに相談を行ったり、本件資料及び組立図等の機械情報を入手しようとしたりしていたものの、本事故後、本件資料及び組立図等が見当たらなかったことから、本件資料及び組立図等の機械情報を入手していなかった可能性があると考えられるが、なぜ本件資料及び組立図等の機械情報が入手できなかったのか、また、入手しないで本件クレーンの解体作業を行ったのか、作業責任者が本事故で死亡したことから、それらの理由を明らかにすることはできなかった。</p> <p>B社営業所は、ベテランの作業責任者なので大丈夫と思ったことから、本件資料及び組立図等の機械情報の入手を作業責任者に任せ、作業方法等についての事前確認及び情報の共有を本事故時まで行っていないものと推定される。</p>
<p>原因</p>	<p>本事故は、本船が、本件岸壁において本件クレーンの解体作業中、A社において本件クレーンの本件資料及び組立図等の機械情報の入手、解体作業方法等についての事前確認及び情報の共有がなされておらず、また、重量物落下防止の予防措置が採られていない中、作業責任者及び作業員Aが、本件ウエイトの下で、本件ナットを溶断したため、本件ウエイトが落下し、両人が本件ウエイトに当たって甲板上に倒れ、本件ウエイトと甲板床面との間に身体の一部が挟まれたことにより発生したものと考えられる。</p>
<p>再発防止策</p>	<p>B社は、本事故後、労働基準監督署の指導に基づき、同監督署に対し、次の改善措置を講じる改善報告書の提出を行った。</p> <p>1 現場及び店社が一体となった安全管理体制の構築 (労働基準監督署の指導項目)</p> <p>作業指導者が労働災害防止に資する作業管理を行うことができるよう、必要な教育及び研修を随時実施するとともに、店社として作業指揮者の作業管理の状況を的確に管理し、不適正な作業方法の決定を排除するための方策を講じること。</p> <p>(B社改善措置)</p> <p>サービス内部標準を策定して周知及び同内部標準教育を行う。</p> <ol style="list-style-type: none"> 1) 作業指揮者の教育を計画的に行う。 2) 安全衛生の営業サービス拠点担当者を決め、巡回指導など、マネジメントシステムの運用の定着を行う。 3) 取扱説明書、部品リスト及び要領書の機械情報を入手する手順を周知する。

クレーンの解体作業を行うに当たっては、カウンタウエイト等物体の落下を防ぐため、対象物の解体作業開始前に当該機に対し固定及び支持する等の措置を講じること。

- 1) 解体作業で落下の危険がある対象物へ落下防止治具、又は吊り具を用意する。(落下防止治具作成、耐圧、耐荷重試験等実施後、営業サービス拠点へ展開する。)
- 2) カラーコーン等の立ち入り禁止区域の設置を会議、朝礼等で周知し実施する。
- 3) 作業記録表に作業手順を記載する。(ルール化する。)
