## 船舶事故調査報告書

事故種類	衝突
発生日時	令和2年5月5日 12時00分ごろ
発生場所	山口県下関市角島南西方沖 角島灯台から真方位205° 1.7海里（M）付近 （概位 北緯34° 19.6′ 東経130° 49.6′）
事故の概要	漁船開運丸は、西北西進中、また、プレジャーボートSTAR LINEは、漂泊中、両船が衝突した。 開運丸は、船首部に擦過傷を生じ、また、STAR LINE は、右舷中央部に破口を生じた。
事故調査の経過	令和2年5月15日、本事故の調査を担当する主管調査官（門司事務所）ほか1人の地方事故調査官を指名した。 原因関係者から意見聴取を行った。
<b>事実情報</b> 船種船名、総トン数 船舶番号、船舶所有者等 L×B×D、船質 機関、出力、進水等	A 漁船 開運丸、14.89トン AM2-5635（漁船登録番号）、個人所有 14.98m（Lr）×3.71m×1.21m、FRP ディーゼル機関、610.00kW、昭和53年11月20日 第220-20524号（船舶検査済票の番号） B プレジャーボート STAR LINE、10トン 235-50247福岡、伸興テクノ株式会社 9.92m（Lr）×3.56m×2.16m、FRP ディーゼル機関2基、588.00kW（合計）、平成24年6月
乗組員等に関する情報	A 船長A 53歳 一級小型船舶操縦士・特殊小型船舶操縦士・特定 免許登録日 平成3年3月27日 免許証交付日 平成27年12月25日 （令和3年3月26日まで有効） B 船長B 70歳 一級小型船舶操縦士 免許登録日 平成24年7月9日 免許証交付日 平成29年6月12日 （令和4年7月8日まで有効）
死傷者等	なし

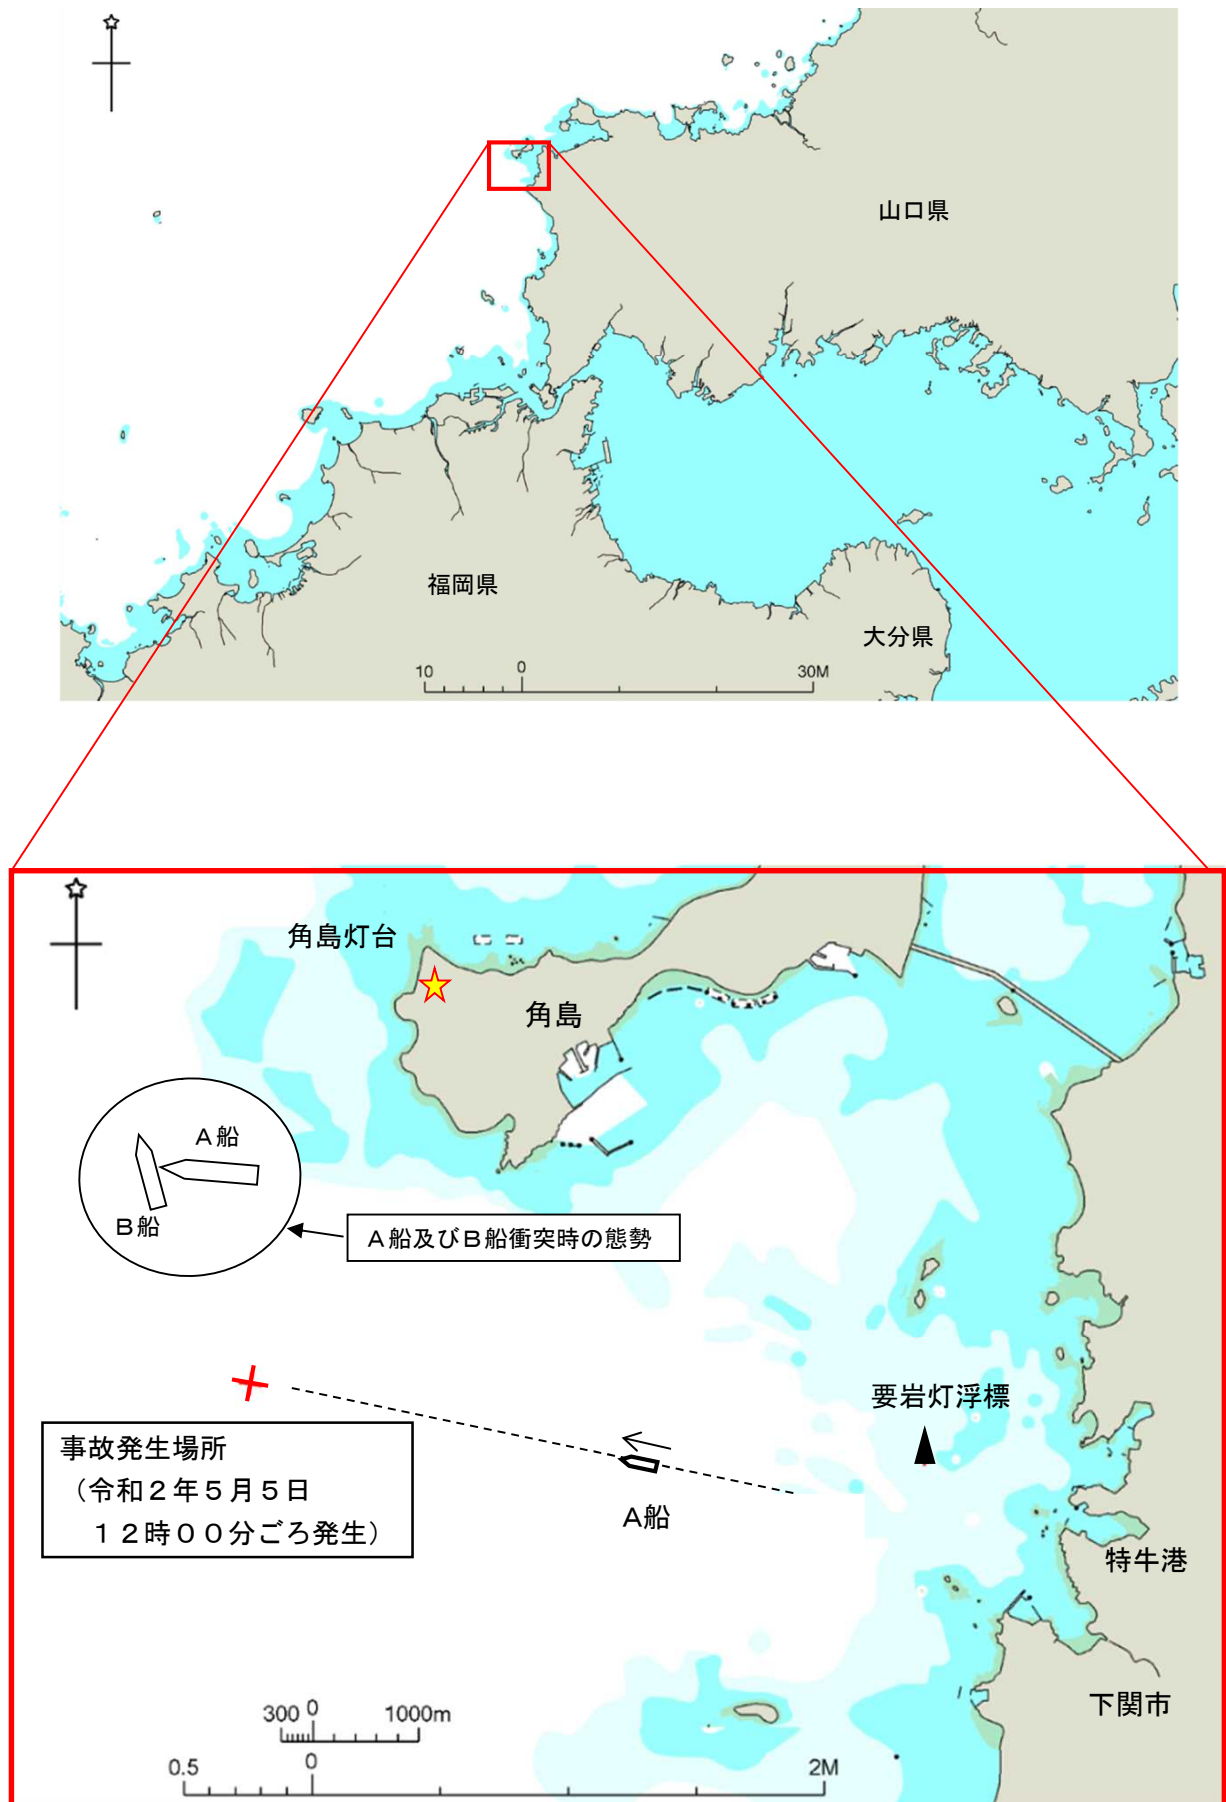
付図1 事故発生経過概略図

<p>避けてくれると思い、下を向いたまま釣りに集中していた。</p> <p>船長Bは、右舷方約50mにそのままの状態に向かって来るA船を認めたので、釣りをやめて他の乗船者に注意喚起し、A船に手を振って合図したものの、右舷中央部にA船の船首が衝突した。(写真2参照)</p>   <p>写真2 船首部が沈んだ状態のB船 (門司海上保安部提供)</p> <p>船長Bは、本事故の発生を海上保安庁に通報した後、乗船者と共に、A船で特牛港に入港した。</p> <p>B船は、A船が離れた後、沈没した。 (付図1 事故発生経過概略図 参照)</p>
<p>その他の事項</p>	<p>船長Aは、ふだんA船の船首部の巻上機等の漁具により、操縦席に腰掛けた状態で右舷船首方約5～10°及び左舷船首方約15～20°に死角を生じるので、レーダーで映像を認めた際には、船首を振るか、立ち上がり、操縦席から移動するなどの船首方の死角を補う見張りを行っていた。</p> <p>船長Aは、要岩灯浮標南方を通過後、日頃から付近海域で特牛港の出入港船のほかにも他船を見かけず、また、レーダー画面上の船首方に小さな映像が2～3回映ったものの直ぐに消えたので、船首方に他船はいないと思い、死角を補う見張りを行わず、近距離用レーダーのレンジを1Mに広げた状態で航行を続けた。</p> <p>船長Aは、船舶が多い場所では、近距離見張り用のレーダーのレンジを、0.25M又は0.5Mとして近距離の小型の船舶を見落とさないようにしていたが、本事故時、1Mにしていたので、本船に比べ小型で甲板上の構造物の少ない船舶が見え難い状態であったと思った。</p> <p>B船の乗船者は、救命胴衣を着用していた。</p> <p>船長Bは、B船に電子ホーンを操舵室に装備していたが、本事故時には、操舵室に移動して吹鳴する余裕がないと思い、使用しなかった。</p>
<p>分析</p>
