船舶事故調査報告書

令和3年6月9日

運輸安全委員会（海事専門部会）議決

事故種類	同乗者負傷
発生日時	令和2年6月28日 10時10分ごろ
発生場所	宮崎県宮崎市青島 ^{あお} 東方沖 日向青島 ^{ひゅうが} 灯台から真方位090° 1,850m付近 (概位 北緯31°48.4′ 東経131°29.9′)
事故の概要	プレジャーボート ^{アシュラ} Asuraは、南進中、同乗者2人が波による船体動揺で負傷した。
事故調査の経過	令和2年7月28日、本事故の調査を担当する主管調査官（門司事務所）ほか1人の地方事故調査官を指名した。 原因関係者から意見聴取を行った。
事実情報 船種船名、総トン数 船舶番号、船舶所有者等 L×B×D、船質 機関、出力、進水等	プレジャーボート Asura、4.2トン 294-25849宮崎、個人所有 7.75m (Lr) × 2.65m × 1.87m、FRP ガソリン機関（船外機）、257kW、令和元年7月
乗組員等に関する情報	船長 56歳 一級小型船舶操縦士 免許登録日 平成31年1月18日 免許証交付日 平成31年1月18日 (令和6年1月17日まで有効) 同乗者A 50歳 同乗者B 52歳 同乗者C 47歳
死傷者等	重傷 1人（同乗者B）、軽傷 1人（同乗者A）
損傷	なし
気象・海象	気象：天気 晴れ、風 東南東、風速 約3m/s、視界 良好 海象：波向 南、波高 約1.0m
事故の経過	本船は、船長が1人で乗り込み、同乗者A、同乗者B及び同乗者Cほか友人（以下「同乗者」という。）6人を乗せ、宮崎県日南市大島 ^{にちなん} でバーベキューを行う目的で、令和2年6月28日09時45分ごろ宮崎市宮崎港のマリーナを出発した。 本船は、船長が舵輪の前で立った姿勢で操船し、同乗者Aが船首部

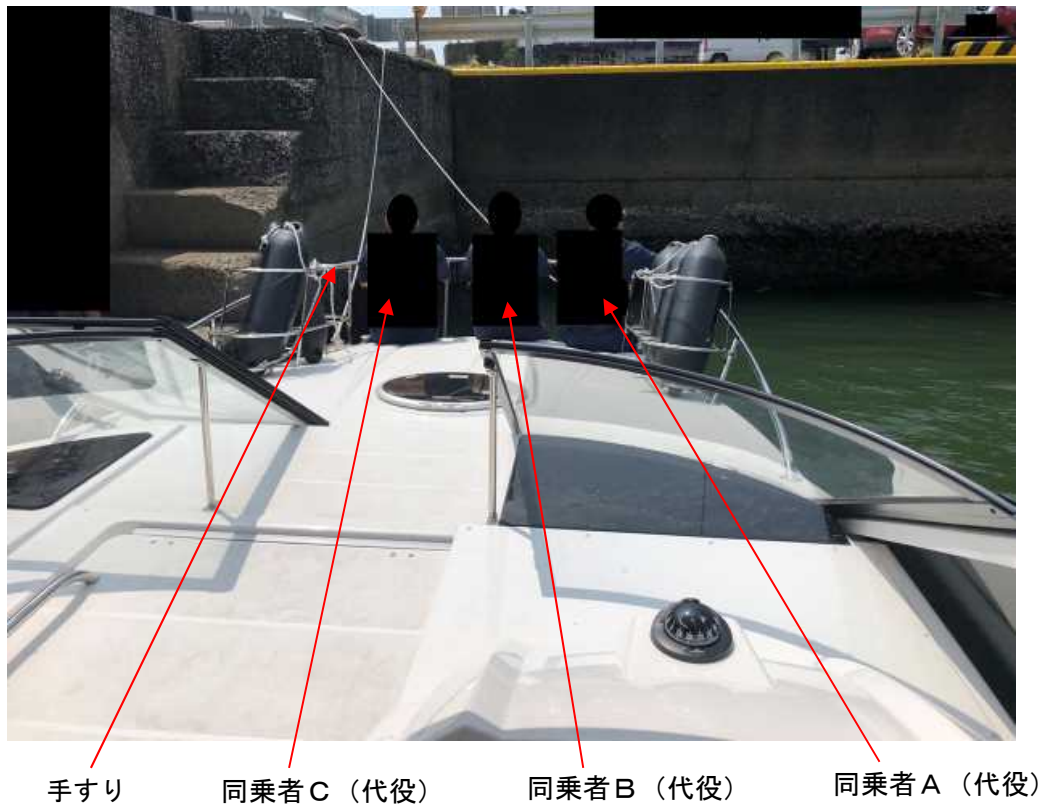
<p>波を受けながら青島東方沖を約16knの速力で南進中、波高約1.7～2.0mの波が発生して船首方から打ち寄せて来た際、船長が同じ速力で航行を続けたことから、波に乗ったタイミングで速力を約5knに落としたものの、船首が大きく上下に動揺し、船首部にいた同乗者が宙に浮き上がって落下し、臀部を甲板に打ち付け、同乗者A及び同乗者Bが負傷したものと推定される。</p>
原因	<p>本事故は、本船が、船首部に同乗者3人を乗せ、船首方から波高約1.0mの波を受けながら青島東方沖を約16knの速力で南進中、波高約1.7～2.0mの波が発生して船首方から打ち寄せて来た際、船長が同じ速力で航行を続けたため、船首が大きく上下に動揺し、船首部にいた同乗者3人が宙に浮き上がって落下し、臀部を甲板に打ち付け、同乗者A及び同乗者Bが負傷したものと推定される。</p>
再発防止策	<p>今後の同種事故等の再発防止に役立つ事項として、次のことが考えられる。</p> <ul style="list-style-type: none"> ・ 船長は、100波に1波の確率で有義波高の1.5倍、1,000に1波の確率で有義波高の2倍近い高波が出現することがあるので、人を乗船させる際には、上下動の激しい船首部を避け、船体後部等の安全な場所に乗船させること。 ・ 船長は、大きな波を認めた際には、同乗者に対して手すり等にかまって体を保持するなどの注意喚起を行うとともに、事前に十分に減速して波を乗り切ること。

写真2 船首部の同乗者3人の配置状況（再現）
