船舶事故調査報告書

令和3年6月16日

運輸安全委員会（海事専門部会）議決

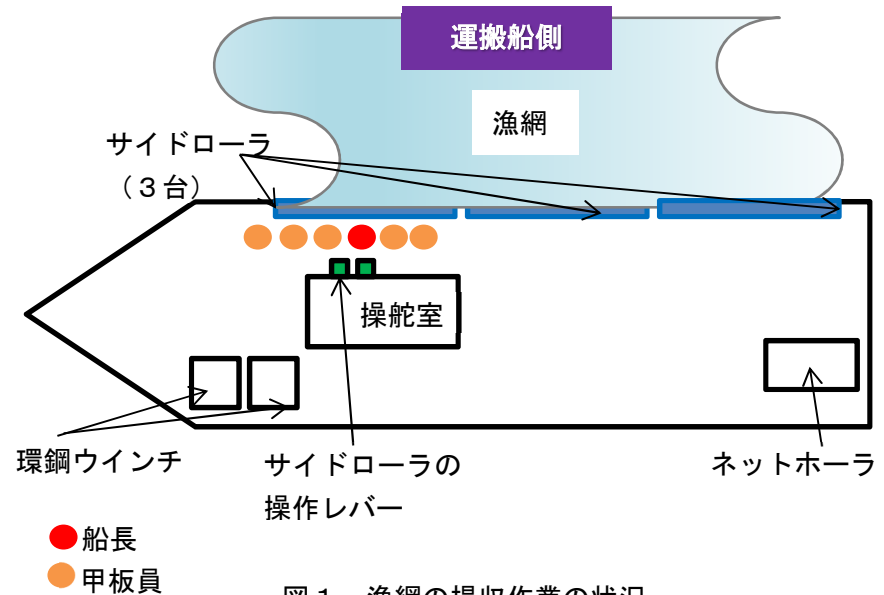
図1 漁網の揚収作業の状況

トホーラを使用して巻き揚げた後、漁獲物を運搬船に收容する目的で漁網の片側を運搬船に渡し、機関を中立運転とした状態で、右舷側に設置された3台のサイドローラで本船側の漁網の巻き揚げ作業を開始した。(図1参照)

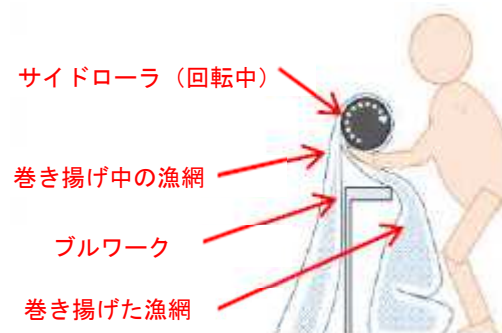
図2 巻き込まれた時の状況

船長は、他の乗組員5人と共に船首側サイドローラの横に立ち、自らサイドローラの操作レバーを操作して漁網の巻き揚げ作業を行っていたところ、作業も終わりに近付いたので、本船側の漁網を固定する必要があると思い、巻き上げた漁網の一部をサイドローラとブルワークの隙間から舷外側に通して巻き揚げ中の漁網とサイドローラの間にかみ込ませようと右手を入れたところ、06時00分ごろ右手がサイドローラと網の間に巻き込まれた。(図2参照)
