船舶事故調査報告書

事故種類	乗揚
発生日時	令和2年6月22日 03時11分ごろ
発生場所	大分県津久見市大崩鼻東岸 日代港日見北防波堤灯台から真方位356° 1,450m付近 （概位 北緯33°04.8′ 東経131°54.7′）
事故の概要	漁船神力丸は、南西進中、海岸に乗り揚げた。 神力丸は、船首部船底外板の破口等を生じた。
事故調査の経過	令和2年8月20日、本事故の調査を担当する主管調査官（門司事務所）ほか1人の地方事故調査官を指名した。 原因関係者から意見聴取を行った。
事実情報 船種船名、総トン数 船舶番号、船舶所有者等 L×B×D、船質 機関、出力、進水等	漁船 神力丸、2.7トン OT3-48105（漁船登録番号）、個人所有 9.45m(Lr)×2.56m×0.72m、FRP ディーゼル機関、漁船法馬力数70、昭和61年9月3日
乗組員等に関する情報	船長 71歳 一級小型船舶操縦士・特殊小型船舶操縦士・特定 免許登録日 昭和49年10月25日 免許証交付日 令和元年10月8日 （令和6年11月8日まで有効）
死傷者等	なし
損傷	船首部船底外板に破口、凹損及び亀裂（全損）
気象・海象	気象：天気 晴れ、風 ほとんどなし、視界 良好 海象：海上 平穏、潮汐 上げ潮の初期 月出時刻：05時39分ごろ
事故の経過	本船は、船長ほか甲板員1人が乗り組み、前日に仕掛けていた刺し網を揚網する目的で、令和2年6月22日02時00分ごろ津久見市津久見港を出港し、02時15分ごろ同市江ノ浦北方沖の漁場に至って揚網作業を行った後、03時05分ごろ大崩鼻東岸沖の漁場（以下「本件漁場」という。）に向けて出発した。 本船は、GPSプロッターを装備していたが、レーダーを装備しておらず、船長が、長年の経験からGPSプロッターを見なくても目視と勘で本件漁場まで到達できると思い、操舵室の渡し板に腰を掛け、

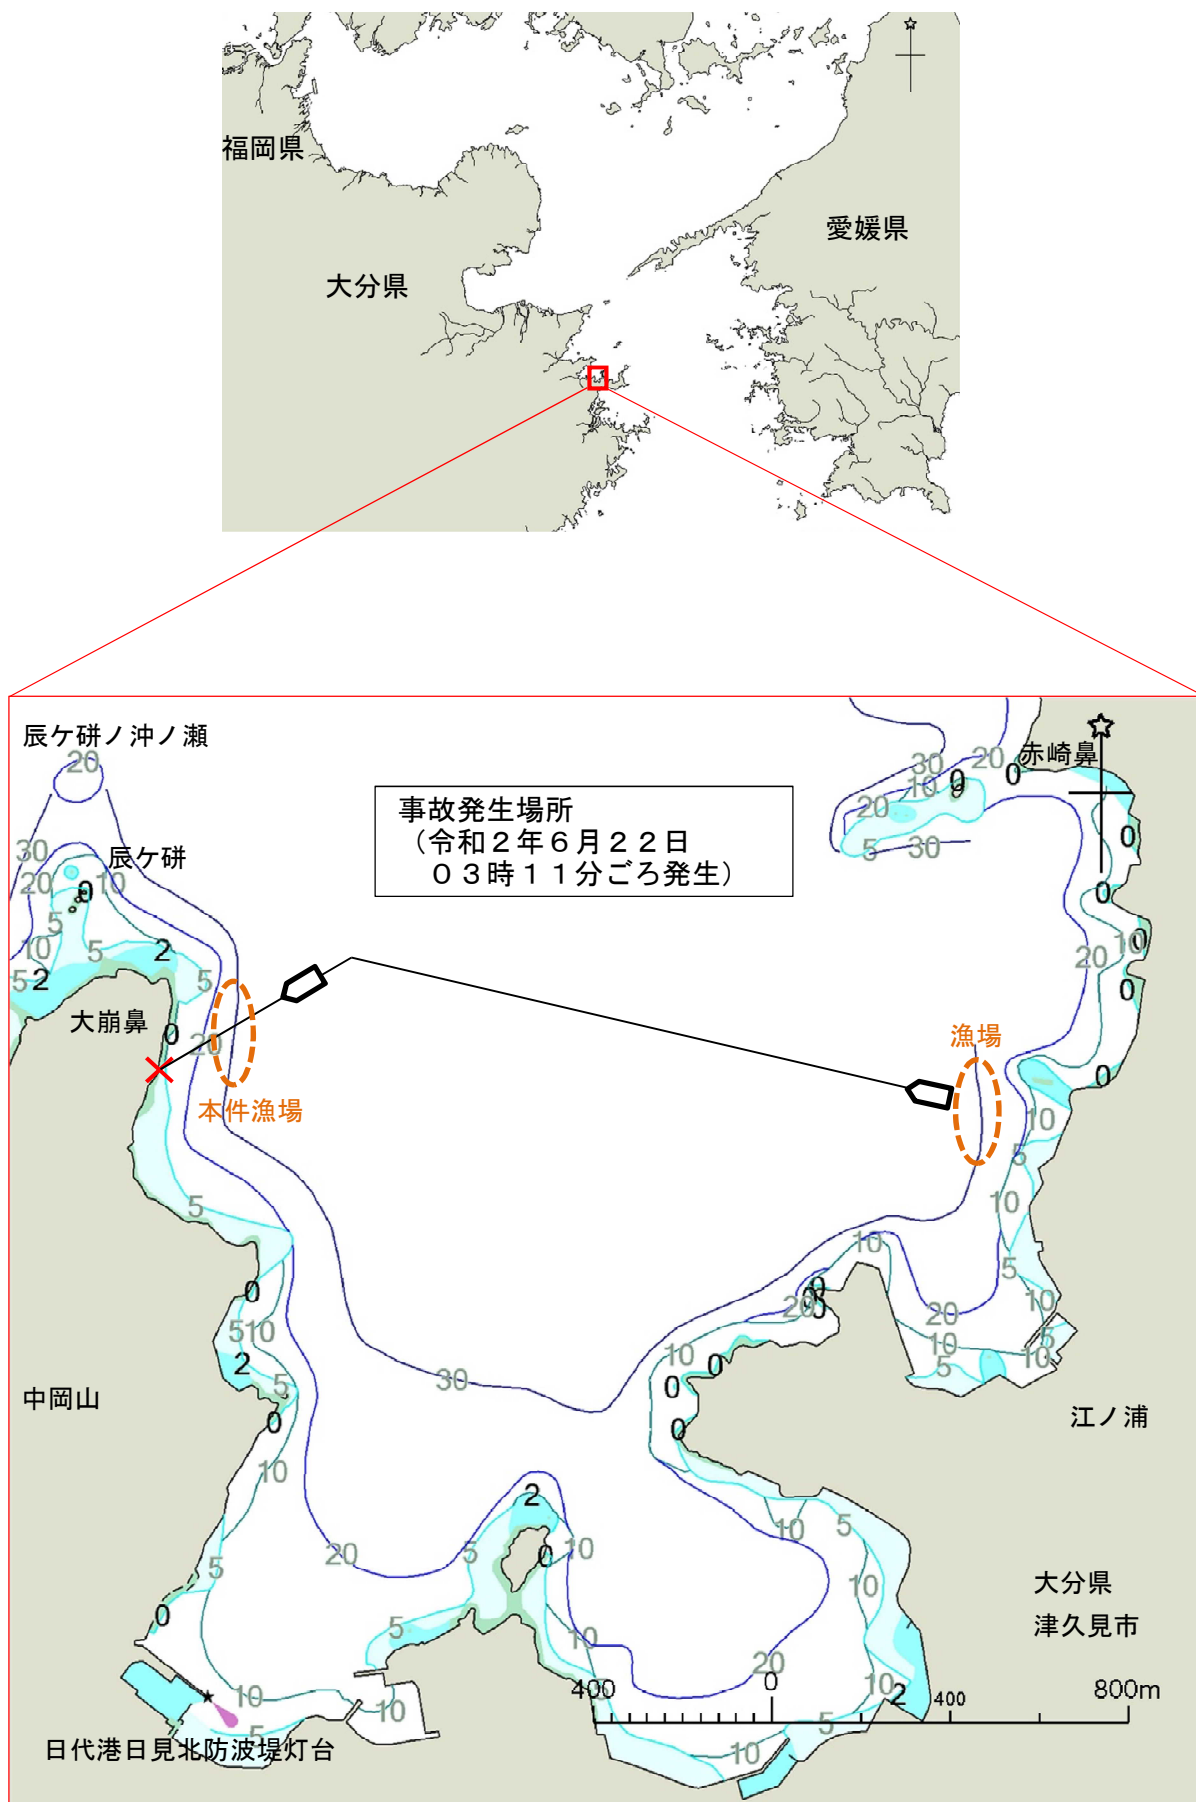
付図1 事故発生経過概略図

<p>目視で針路を大崩鼻と辰ヶ研^{たつがぼ}ノ沖ノ瀬の中間に向け、約12ノット（kn）の速力（対地速力、以下同じ。）で手動操舵によって西北西進した。</p> <p>甲板員は、前部甲板で作業灯を点灯し、魚を刺し網から外していけずに入れる作業を始めた。</p> <p>船長は、大崩鼻東方沖に至った頃、左舷方に見えていた日代港日見北防波堤灯台の灯光が山陰で見えなくなったところで左に舵を取り、目視で周囲の山影を見て、針路を大崩鼻東岸に向け、約8～10knの速力で南西進した。</p> <p>船長は、本件漁場に近づいたと判断して刺し網の存在を示す白色のブイ（以下「刺し網のブイ」という。）を見付けようと、サーチライトで前方を照らして白色のブイを見付け、サーチライトを消して足元に置き、同じ針路のまま約5knの速力でブイに近づいてよく見たところ、刺し網のブイではないことに気付いた。</p> <p>船長は、前方を照らして刺し網のブイを見付けようと、下を向いて右手を伸ばして足元に置いたサーチライトを探しながら、同じ針路及び速力のまま航行を続けていたところ、本船が、03時11分ごろ大崩鼻東岸に乗り揚げた。</p> <p>船長は、機関を後進に入れて離礁したので、刺し網のブイを見付けて揚網作業を始めたが、直ぐに揚網機の調子が悪くなって機関室をのぞいたところ、浸水していることに気付いた。</p> <p>船長は、揚網作業を諦め、排水作業を行いながら低速力で航行して帰港し、岸壁に係留した後、機関室にビルジポンプを入れて排水作業を続けたものの、浸水が続いて岸壁に係留した状態で沈没した。</p> <p>本船は、当日クレーンで引き揚げられ、後日廃船処理された。 （付図1 事故発生経過概略図、写真1 本船、写真2 本船の船首部の損傷状況 参照）</p>
<p>その他の事項</p>	<p>本船の喫水は、船首約0.5m、船尾約1.0mであった。</p> <p>船長は、50年以上大分県津久見湾での刺し網漁の経験があって、本事故発生場所付近が慣れた海域であったので、夜間に航行する際、ふだんから街明かり、灯台の灯光及び周囲の山影を目視で確認して航行していたものの、本事故発生場所付近には明かりがなく、周囲の山影を目視で確認しておおよその位置を判断し、詳細な位置を勘に頼って判断して航行できると考えていた。</p> <p>船長は、GPSプロッターで船位を確認していれば、本件漁場を通過して陸岸に接近していることに気付くことができたと思っただろう。</p>

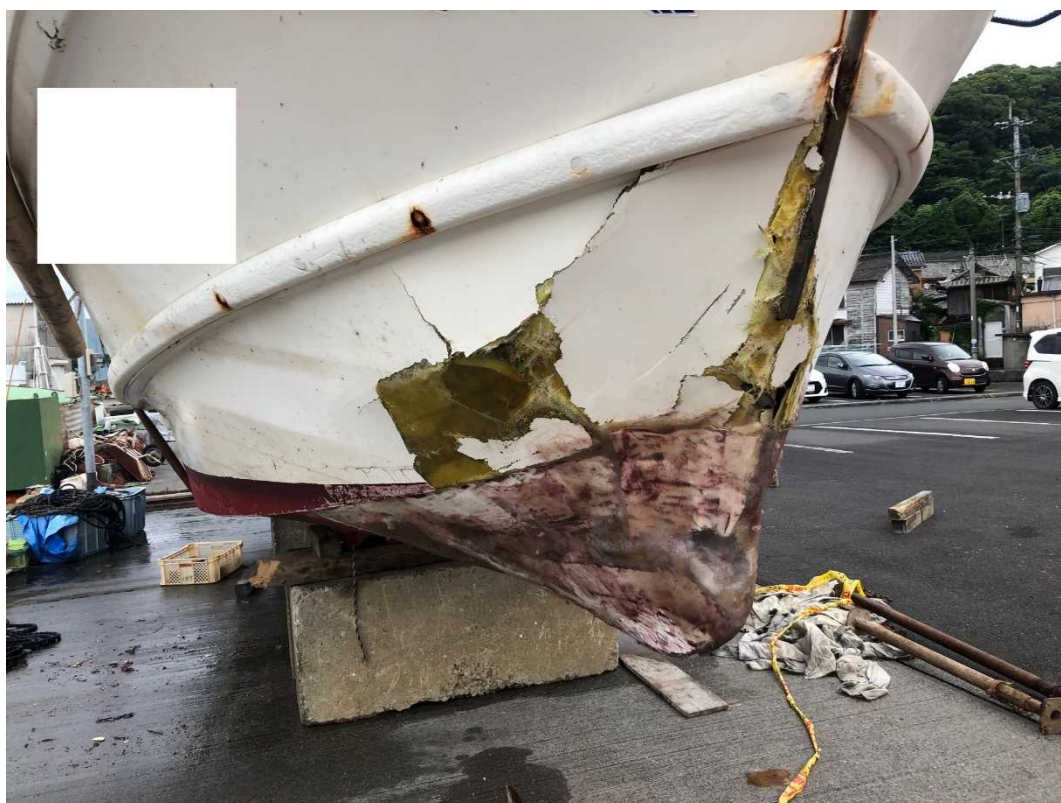
写真2 本船の船首部の損傷状況
