船舶事故調査報告書

運輸安全委員会（海事専門部会）議決

事故種類	火災
発生日時	令和2年6月17日 04時20分ごろ
発生場所	宮城県気仙沼市 ^{ただこし} 只越漁港東方沖 石浜港南防波堤灯台から真方位004° 1.4海里（M）付近 （概位 北緯38° 56.0′ 東経141° 39.2′）
事故の概要	漁船第一政栄丸 ^{せいえい} は、養殖作業中、機関室から火災が発生した。 第一政栄丸は、機関室等に焼損を生じた。
事故調査の経過	令和2年6月24日、本事故の調査を担当する主管調査官（仙台事務所）ほか1人の地方事故調査官を指名した。 原因関係者から意見聴取を行った。
事実情報 船種船名、総トン数 船舶番号、船舶所有者等 L×B×D、船質 機関、出力、進水等	漁船 第一政栄丸、3.6トン MG3-46207（漁船登録番号）、個人所有 11.30m（Lr）×3.00m×0.99m、FRP ディーゼル機関、228kW（動力漁船登録票による）、平成16年7月6日 第210-59725号（船舶検査済票の番号）
乗組員等に関する情報	船長 64歳 二級小型船舶操縦士・特殊小型船舶操縦士・特定 免許登録日 昭和56年11月5日 免許証交付日 平成28年10月17日 （令和4年4月2日まで有効）
死傷者等	なし
損傷	機関室等に焼損、沈没（全損）
気象・海象	気象：天気 曇り、風向 南南西、風力 2、視界 良好 海象：海上 平穏
事故の経過	本船は、船長が1人で乗り組み、養殖ほたての出荷作業の目的で、令和2年6月17日03時20分ごろ只越漁港東方沖の養殖施設（以下「本件養殖施設」という。）に向けて同漁港を出港した。 船長は、04時15分ごろ本件養殖施設に右舷着けし、操舵室の外壁左舷角に設けられた通称桁クレーン（以下「本件クレーン」という。）の油圧ポンプ（以下「本件ポンプ」という。）の始動スイッチを

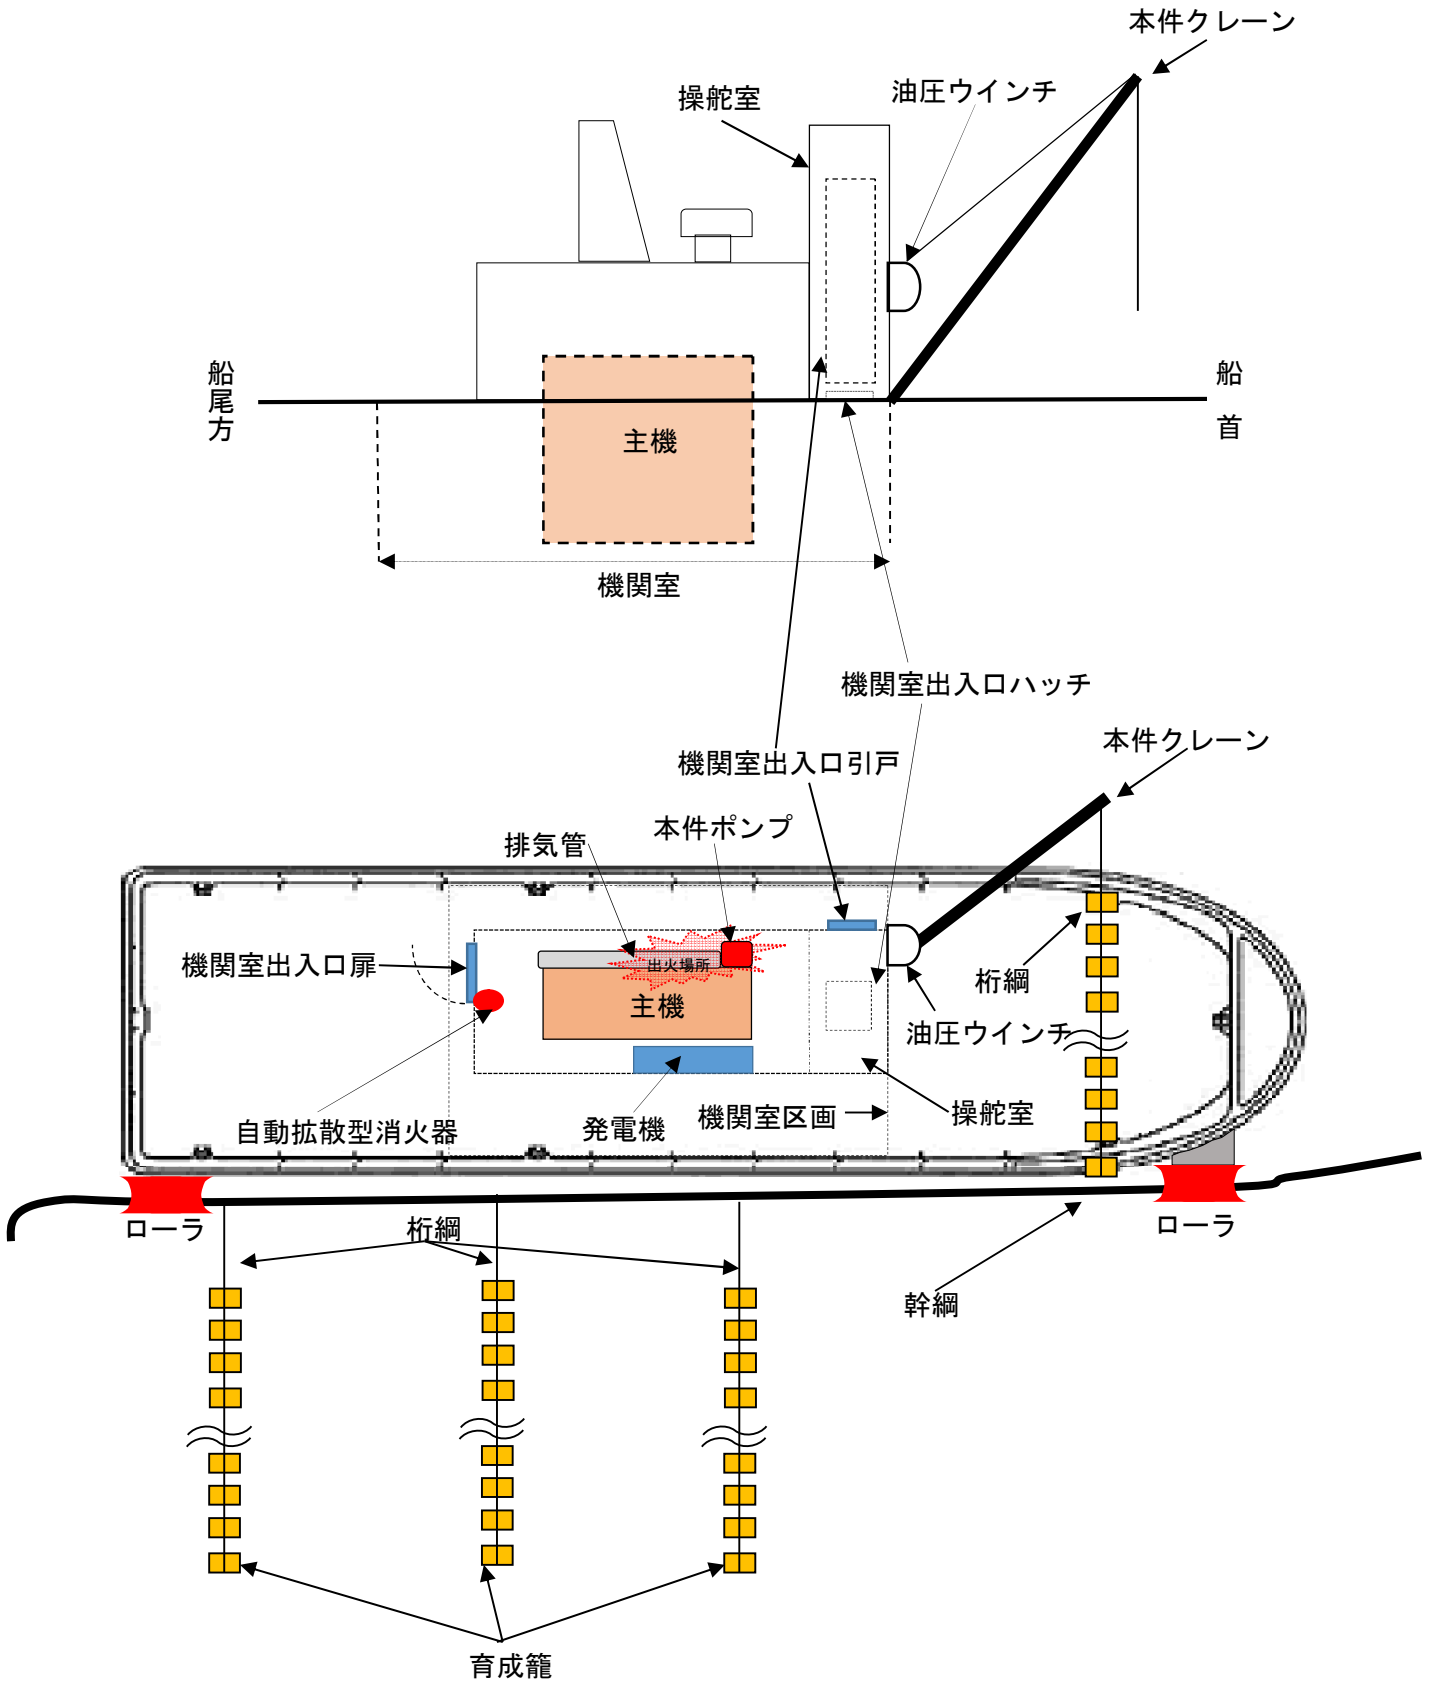
付図2 側面図及び平面図

<p>入れた。</p> <p>船長は、本件クレーンを使って長さ約240mの幹綱を右舷船首部及び船尾部のローラに掛け、幹綱に垂下方式で四角形の育成籠16個が連結された長さが約15～16m、重量が約30kgを1桁とした桁綱の巻揚げ作業を開始した。</p> <p>船長は、桁綱の巻揚げ作業中、04時20分ごろ本件クレーンが停止し、その後、主機も停止したので船上を見回したところ、機関室出入口扉から煙が出ているのを認め、同扉を開けたところ、主機左舷船首部に火炎を認めた。</p> <p>船長は、操舵室に備えられていた持ち運び式消火器で消火を行い、主機左舷船首部に設置してあった本件ポンプに接続された油圧ホースのステンレス製接続金物付近から、ろうそくの炎程度にまで火勢を抑えたが、その後、再度燃え始め、操舵室まで延焼する状況を認めた。</p> <p>船長は、本船からの煙を認めて来援した僚船に避難し、同船の甲板員が携帯電話で海上保安庁に本事故発生 of 通報を行った。</p> <p>本船は、その後も延焼し、通報を受けて来援した巡視艇が消火活動中、06時34分ごろ沈没した。</p> <p>(付図1 事故発生場所概略図、付図2 側面図及び平面図 参照)</p>
<p>その他の事項</p>	<p>本船は、船体中央部より前方に操舵室があり、その下方に機関室が配置され、機関室への出入口が、操舵室内の床に設けられたハッチ及び機関囲い船尾端左舷側に機関室出入口扉がそれぞれ設けられていた。</p> <p>本船は、主機が機関室の船首寄りに据付けられており、クラッチを介して主機によってベルト駆動される発電機及び本件ポンプが主機の右舷側及び左舷側に据付けられ、主機の排気管及び過給機は左舷側に設けられていた。</p> <p>船長によれば、機関室船尾端中央に自動拡散型消火器を設置していたが、本件ポンプまで約3m離れていたため操舵室に延焼する時までは作動せず、その後の作動は不明であった。</p> <p>機関整備業者によれば、船長から毎年1回の機関整備の依頼を受けていたが、本件ポンプから伸びている2本の油圧ホースの表面に劣化は認めていなかった。</p> <p>本船の油圧ホースは、平成26年及び平成27年に甲板上の油圧ホースが、1本はホースの中央で破裂し、もう1本はステンレス製接続金物の付け根部から作動油が漏えいしたので新替されていた。</p>

<p>油圧ホースが新替されていない状態で運用され、本件養殖施設においてほたて貝の桁綱を巻き揚げ作業中、その油圧ホースから作動油が主機左舷船首部の排気管方向に噴出したことから、同排気管付近で発火して付近の可燃物に延焼したものと考えられる。</p> <p>本船は、平成27年に甲板上で使用されていた油圧ホースのステンレス製接続金物付近から作動油が漏えいしていたことから、本件ポンプに接続している油圧ホースが内部から侵食されて作動油が漏えいした可能性があると考えられる。</p> <p>自動拡散型消火器は、機関室船尾端中央に設置されていたが、本件ポンプまで約3m離れていたことから、操舵室に延焼するまで作動せず、延焼を食い止めることができなかったものと考えられる。</p>
<p>原因</p>	<p>本事故は、本船が、平成16年に進水して以来、本件ポンプに接続されている油圧ホースが新替されていない状態で運用され、本件養殖施設においてほたて貝の桁綱の巻き揚げ中、その油圧ホースから作動油が主機左舷船首部の排気管方向に噴出したため、同排気管付近で発火して付近の可燃物に延焼したことにより発生したものと考えられる。</p>
<p>再発防止策</p>	<p>今後の同種事故等の再発防止及び被害の軽減に役立つ事項として、次のことが考えられる。</p> <ul style="list-style-type: none"> ・ 機関室内の油圧ホースは、あらかじめ専用の油飛散防止テープ等（Spray Stop Tape）を巻いて、漏油飛散防止に努めること。 ・ 機関室内の油圧ホースは、定期的な点検及び交換することが望ましい。
