## 船舶事故調査報告書

事故種類	乗組員負傷
発生日時	令和2年7月26日 10時43分ごろ
発生場所	熊本県天草市御所浦漁港（嵐口地区） 御所浦港嵐口4号防波堤灯台から真方位299° 260m付近 （概位 北緯32° 21.0′ 東経130° 21.5′）
事故の概要	自動車渡船第五睦丸は、離岸作業中、綱放し作業に当たっていた乗組員が負傷した。
事故調査の経過	令和2年9月9日、本事故の調査を担当する主管調査官（長崎事務所）ほか1人の地方事故調査官を指名した。 原因関係者から意見聴取を行った。
事実情報 船種船名、総トン数 船舶番号、船舶所有者等 L×B×D、船質 機関、出力、進水等	自動車渡船 第五睦丸、95トン 105844、個人所有 28.51m (Lr) × 9.60m × 2.19m、鋼 ディーゼル機関、257kW、昭和44年12月
乗組員等に関する情報	船長 54歳 五級海技士（航海） 免許年月日 昭和61年12月18日 免状交付年月日 平成29年2月22日 免状有効期間満了日 令和4年2月27日 甲板員 24歳
死傷者等	重傷 1人（甲板員）
損傷	なし
気象・海象	気象：天気 晴れ、風 ほとんどなし、視界 良好 海象：海上 平穏、潮汐 上げ潮の末期
事故の経過	本船は、船長及び甲板員ほか1人が乗り組み、係船地である御所浦漁港（嵐口地区）（以下「嵐口漁港」という。）に出船左舷着けで停泊し、ヘッドライン、ブレストライン、スプリングライン（以下「本件ライン」という。）及びスターンラインの各ラインにより岸壁のビットと本船のボラードに係止していた。（図1参照）

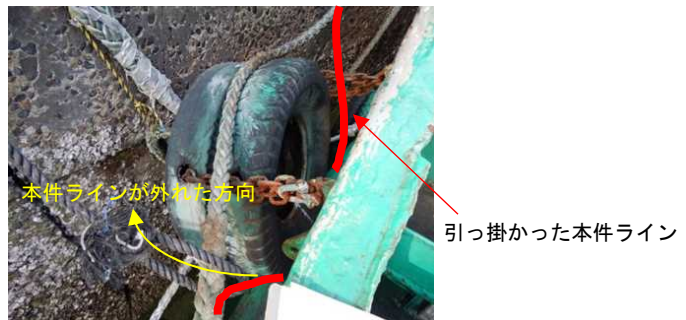
甲板員は、本件ラインが張ってこないで、フェンダに使用しているタイヤ（直径約1m、幅約0.3m）（以下「本件タイヤ」という。）の下に本件ラインが引っ掛かっていると思い、10時43分ごろ左舷後部甲板から本件ラインを確認しようとガンネルに右手を置いたところ、本件ラインが本件タイヤの下から外れ、跳ねて右手に当たった。（写真1、2参照）

写真1 本件タイヤに引っ掛かっている本件ライン（イメージ）

<p>中手骨開放骨折と診断された。</p> <p>(付図1 事故発生場所概略図、写真3 本船 参照)</p>
その他の事項	<p>(1) 本船の運航状況</p> <p>本船は、平水区域を航行する不定期船で主に本郷漁港から熊本県上天草市<sup>おおどろ</sup>大道港にトラックを運搬していた。</p> <p>(2) 本件ライン</p> <p>本件ラインは、直径約50mm、長さ約5mで両端にアイが設けられていた。</p> <p>(3) 綱放し作業</p> <p>本船は、離岸作業時、月(約26日運航)に約1回程度、本件タイヤに本件ラインが引っ掛かることがあったが、その際、甲板員が声を発して船長に知らせ、本船を後進から前進にさせ、本件ラインをたるませて引っ掛かりを取っていた。</p> <p>船長は、本事故当時、潮汐が満潮に近づいていたので、本件ラインがたるみ、本船が後進する際に本件タイヤの下に入り込んだと思った。</p> <p>(4) 甲板員の業務経験等</p> <p>甲板員は、平成29年からアルバイトとして雇用され、離着岸時の綱取り、綱放し作業及びトラックの誘導を行っていた。</p> <p>甲板員は、本事故当時、ジャージの上下、手袋、ヘルメット及び安全靴を着用していた。</p>
<p><b>分析</b></p> <p>乗組員等の関与</p> <p>船体・機関等の関与</p> <p>気象・海象等の関与</p> <p>判明した事項の解析</p>	<p>あり</p> <p>なし</p> <p>あり</p> <p>本船は、嵐口漁港において離岸作業中、甲板員が本件タイヤの下に本件ラインが引っ掛かっていると思い、確認しようとして右手をガンネルに置いたことから、本件ラインが本件タイヤの下から外れて跳ねた際、甲板員の右手に当たり、甲板員が負傷したものと考えられる。</p> <p>本船は、離岸作業時、月に約1回程度、本件タイヤの下に本件ラインが引っ掛かることがあり、また、本事故当時、本件ラインが張ってこなかったことから、甲板員が本件タイヤの下に本件ラインが引っ掛かっていると思ったものと考えられる。</p> <p>本件ラインは、潮汐が満潮に近づいていたことから、潮位の上昇に伴ってたるみ、本船が後進する際に本件タイヤの下に入り、引っ掛かったものと考えられる。</p>

れる。
<b>再発防止策</b>	<p>船長は、本事故後、本件タイヤの位置を約0.3m高く付けて本件タイヤに本件ラインが引っ掛からないようにした。</p> <p>今後の同種事故等の再発防止に役立つ事項として、次のことが考えられる。</p> <ul style="list-style-type: none"><li>・係船索がフェンダ等に引っ掛かっていないかを陸岸から離岸作業前に確認すること。</li><li>・係留索が跳ねてくる可能性のあるガンネル等に手を置いたり身体を近づけたりしないこと。</li></ul>

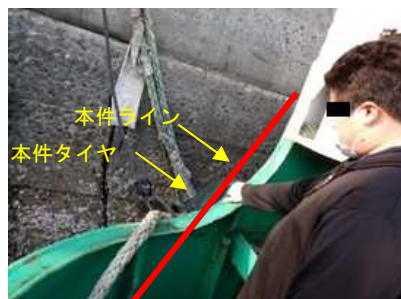
写真2 甲板員がガンネルに右手を置いた状況（再現）

<b>原因</b>	<p>本事故は、本船が嵐口漁港において離岸作業中、甲板員が本件タイヤの下に本件ラインが引っ掛かっていると思い、確認しようとして右手をガンネルに置いたため、本件ラインが本件タイヤの下から外れて跳ねた際、甲板員の右手に当たったことにより発生したものと考えら</p>
