船舶事故調査報告書

事故種類	衝突（消波ブロック）
発生日時	令和2年9月21日 20時20分ごろ
発生場所	佐賀県唐津市呼子港 呼子港中防波堤南灯台から真方位044°25m付近 （概位 北緯33°33.2′ 東経129°53.7′）
事故の概要	作業船大潮は、西南西進中、消波ブロックに衝突した。 大潮は、船体が大破し、また、消波ブロックに擦過傷を生じた。
事故調査の経過	令和2年9月23日、本事故の調査を担当する主管調査官（長崎事務所）ほか1人の地方事故調査官を指名した。 原因関係者から意見聴取を行った。
事実情報 船種船名、総トン数 船舶番号、船舶所有者等 L×B×D、船質 機関、出力、進水等	作業船 大潮、5トン未満 292-33174佐賀、株式会社光洋 11.70m (Lr) × 3.20m × 0.88m、FRP ディーゼル機関、330.00kW、平成2年5月
乗組員等に関する情報	船長 68歳 一級小型船舶操縦士・特殊小型船舶操縦士・特定 免許登録日 昭和60年2月21日 免許証交付日 平成31年3月20日 （令和7年2月20日まで有効）
死傷者等	なし
損傷	本船 船体が大破（全損） 消波ブロック 擦過傷
気象・海象	気象：天気 晴れ、風向 北東、風速 約10m/s、視界 良好 海象：波高 約1.5m 月没時刻：21時05分ごろ、月齢：3.2 唐津市には、9月21日04時16分に強風注意報が発表され、本事故時も継続中であった。
事故の経過	本船は、船長が1人で乗り組み、花火大会の警戒作業を終え、令和2年9月21日19時20分ごろ唐津市名護屋漁港の定係地に向けて同市浜崎漁港を出発した。 船長は、風波の影響で船体が動揺していたので操舵室で立って操船に当たり、5海里レンジにしたGPSプロッターを作動させ、唐津市

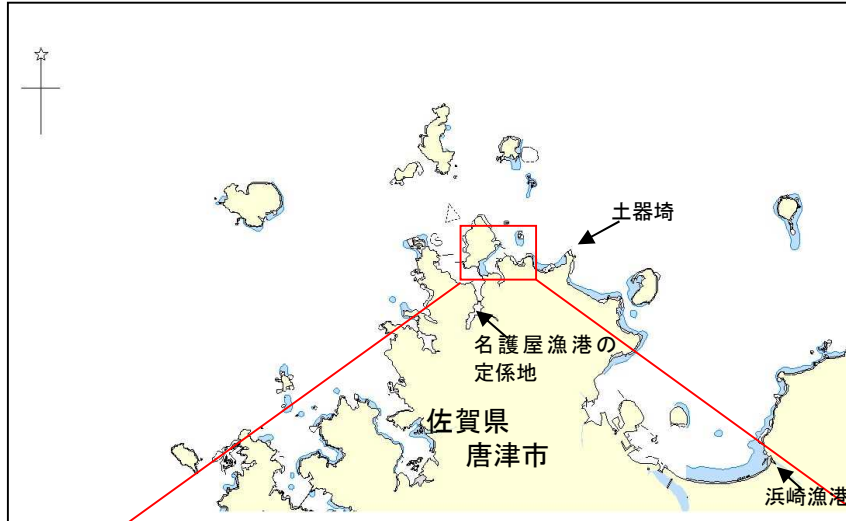
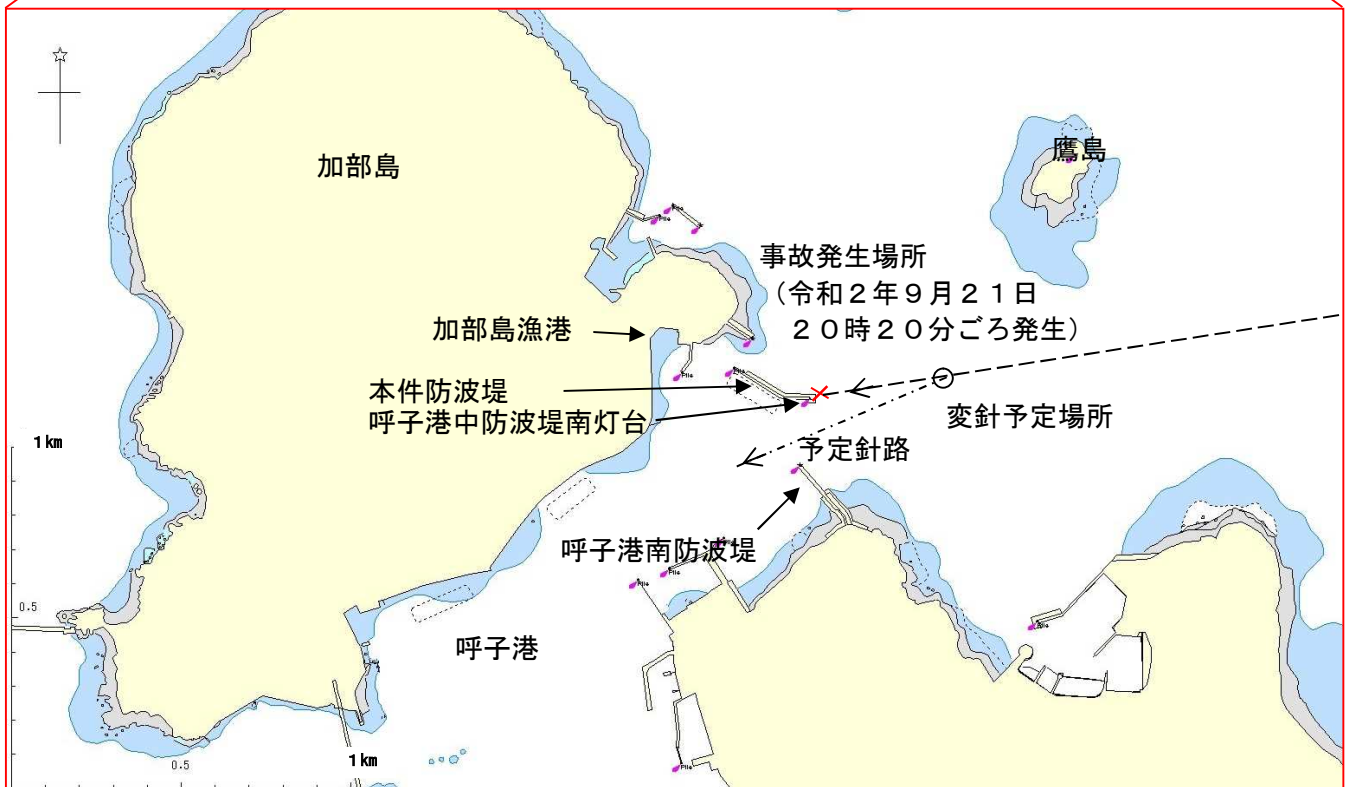
付図1 事故発生経過概略図

<p>鷹島南西方沖で変針するつもりで、同市土器埼北東方沖を10～11ノットの対地速力で手動操舵により呼子港中防波堤（以下「本件防波堤」という。）に向けて本船を西南西進させた。</p> <p>船長は、20時17分ごろ鷹島南方沖を西南西進中、島陰に入って少し船体の動揺が収まったので、操舵室右舷側の背もたれの付いた縦席に腰を掛けた。</p> <p>船長は、慣れた海域で周囲に他船がなく、もうすぐ呼子港内に入ってさらに船体の動揺が収まるので安堵して気が緩み、眠気を感じる間もなく居眠りに陥った。</p> <p>本船は、変針予定場所を通過して西南西進を続け、20時20分ごろ本件防波堤の消波ブロックに衝突した。</p> <p>船長は、衝撃で目が覚め、本件防波堤の消波ブロックに衝突したことを知り、主機を後進にしたが、離礁することができなかった。</p> <p>本船は、風波にあおられて本件防波堤の消波ブロックに当たりながら、本件防波堤に沿って西側に約100m流された後、船首側から水没し始めた。</p> <p>船長は、本船が沈没する前に左舷船尾部から本件防波堤の消波ブロックに登って本件防波堤で会社及び海上保安庁に通報を行った後、消防局レスキュー隊に救助され、ゴムボートに移乗して唐津市加部島漁港に到着した。</p> <p>本船は、後日、クレーン付き台船で引き揚げられた後、名護屋漁港の定係地に陸揚げされた。</p> <p>（付図1 事故発生経過概略図）</p>
<p>その他の事項</p>	<p>本船の喫水は、船首約0.2m、船尾約1.0mであった。</p> <p>船長は、本事故発生場所付近の航行経験が豊富であった。</p> <p>船長は、ふだん22時ごろから翌朝05時ごろまで約7時間の睡眠をとっており、本事故当日も同様の睡眠をとっていて、本事故当時、眠気を感じておらず、健康状態は良好であった。</p> <p>船長は、本事故当日、13時ごろから14時ごろまで及び17時ごろから19時ごろまで花火大会の警戒作業に当たり、14時ごろから17時ごろまで仮眠をとっていたものの、花火大会の警戒作業で気を遣って疲労を感じていた。</p>

<p>分析</p> <p>乗組員等の関与</p> <p>船体・機関等の関与</p> <p>気象・海象等の関与</p> <p>判明した事項の解析</p>	<p>あり</p> <p>なし</p> <p>なし</p> <p>本船は、鷹島南方沖を手動操舵で西南西進中、単独で操船中の船長が居眠りに陥り、変針予定場所を通過して本件防波堤に向かって航行を続けたことから、本件防波堤の消波ブロックに衝突したものと推定される。</p>

<p>船長は、慣れた海域で周囲に他船がいなかったこと、船体の動揺が落ち着いてきたので気の緩みを生じたこと、椅子に腰を掛けた姿勢で操船に当たっていたこと及び花火大会の警戒作業で疲労を感じていたことから、覚醒水準が低下し、居眠りに陥ったものと考えられる。</p>
原因	<p>本事故は、夜間、本船が、鷹島南方沖を手動操舵で西南西進中、単独で操船中の船長が居眠りに陥り、変針予定場所を通過して本件防波堤に向かって航行を続けたため、本件防波堤の消波ブロックに衝突したものと推定される。</p>
再発防止策	<p>今後の同種事故等の再発防止に役立つ事項として、次のことが考えられる。</p> <ul style="list-style-type: none"> ・ 船長は、眠気を感じていなくても居眠りに陥る危険性を考慮し、飲み物を飲んだり、立って操船に当たったりするなど、居眠り運航の防止措置を採ること。
