船舶事故調査報告書

事故種類	衝突（防波堤）
発生日時	令和2年10月23日 22時00分ごろ
発生場所	長崎県長崎市三重式見港 三重式見港三重南防波堤東灯台から真方位023°730m付近 （概位 北緯32°48.8′ 東経129°46.2′）
事故の概要	プレジャーボートけいこは、北北東進中、防波堤に衝突した。 けいこは、船長及び同乗者が負傷し、船首部が大破し、また、防波堤は、コンクリート部に擦過傷が生じた。
事故調査の経過	令和2年10月26日、本事故の調査を担当する主管調査官（長崎事務所）ほか1人の地方事故調査官を指名した。 原因関係者から意見聴取を行った。
事実情報 船種船名、総トン数 船舶番号、船舶所有者等 L×B×D、船質 機関、出力、進水等	プレジャーボート けいこ、5トン未満 292-36802長崎、個人所有 6.34m (Lr) × 2.35m × 1.06m、FRP ガソリン機関、84.6kW、平成5年2月
乗組員等に関する情報	船長 73歳 一級小型船舶操縦士・特殊小型船舶操縦士・特定 免許登録日 平成15年7月18日 免許証交付日 平成30年5月7日 （令和5年7月21日まで有効）
死傷者等	重傷 1人（船長）、軽傷 3人（同乗者）
損傷	本船 船首部が大破（全損） 防波堤 コンクリート部に擦過傷
気象・海象	気象：天気 晴れ、風向 東、風力 1、視界 良好 海象：海上 平穏、潮汐 上げ潮の中央期
事故の経過	本船は、船長が1人で乗り組み、親族等（以下「同乗者」という。）3人を乗せ、魚釣りをを行う目的で、令和2年10月23日18時00分ごろ三重式見港の係留地を出発した。 船長及び同乗者は、三重式見港内で釣りをを行い、21時58分ごろ同港の南防波堤東側付近で釣りを終えて帰航することとした。 船長は、三重式見港の中央ふ頭南端から東南東方に延びる防波堤と‘同防波堤の東南東側のふ頭から西北西方に延びる防波堤’（以下

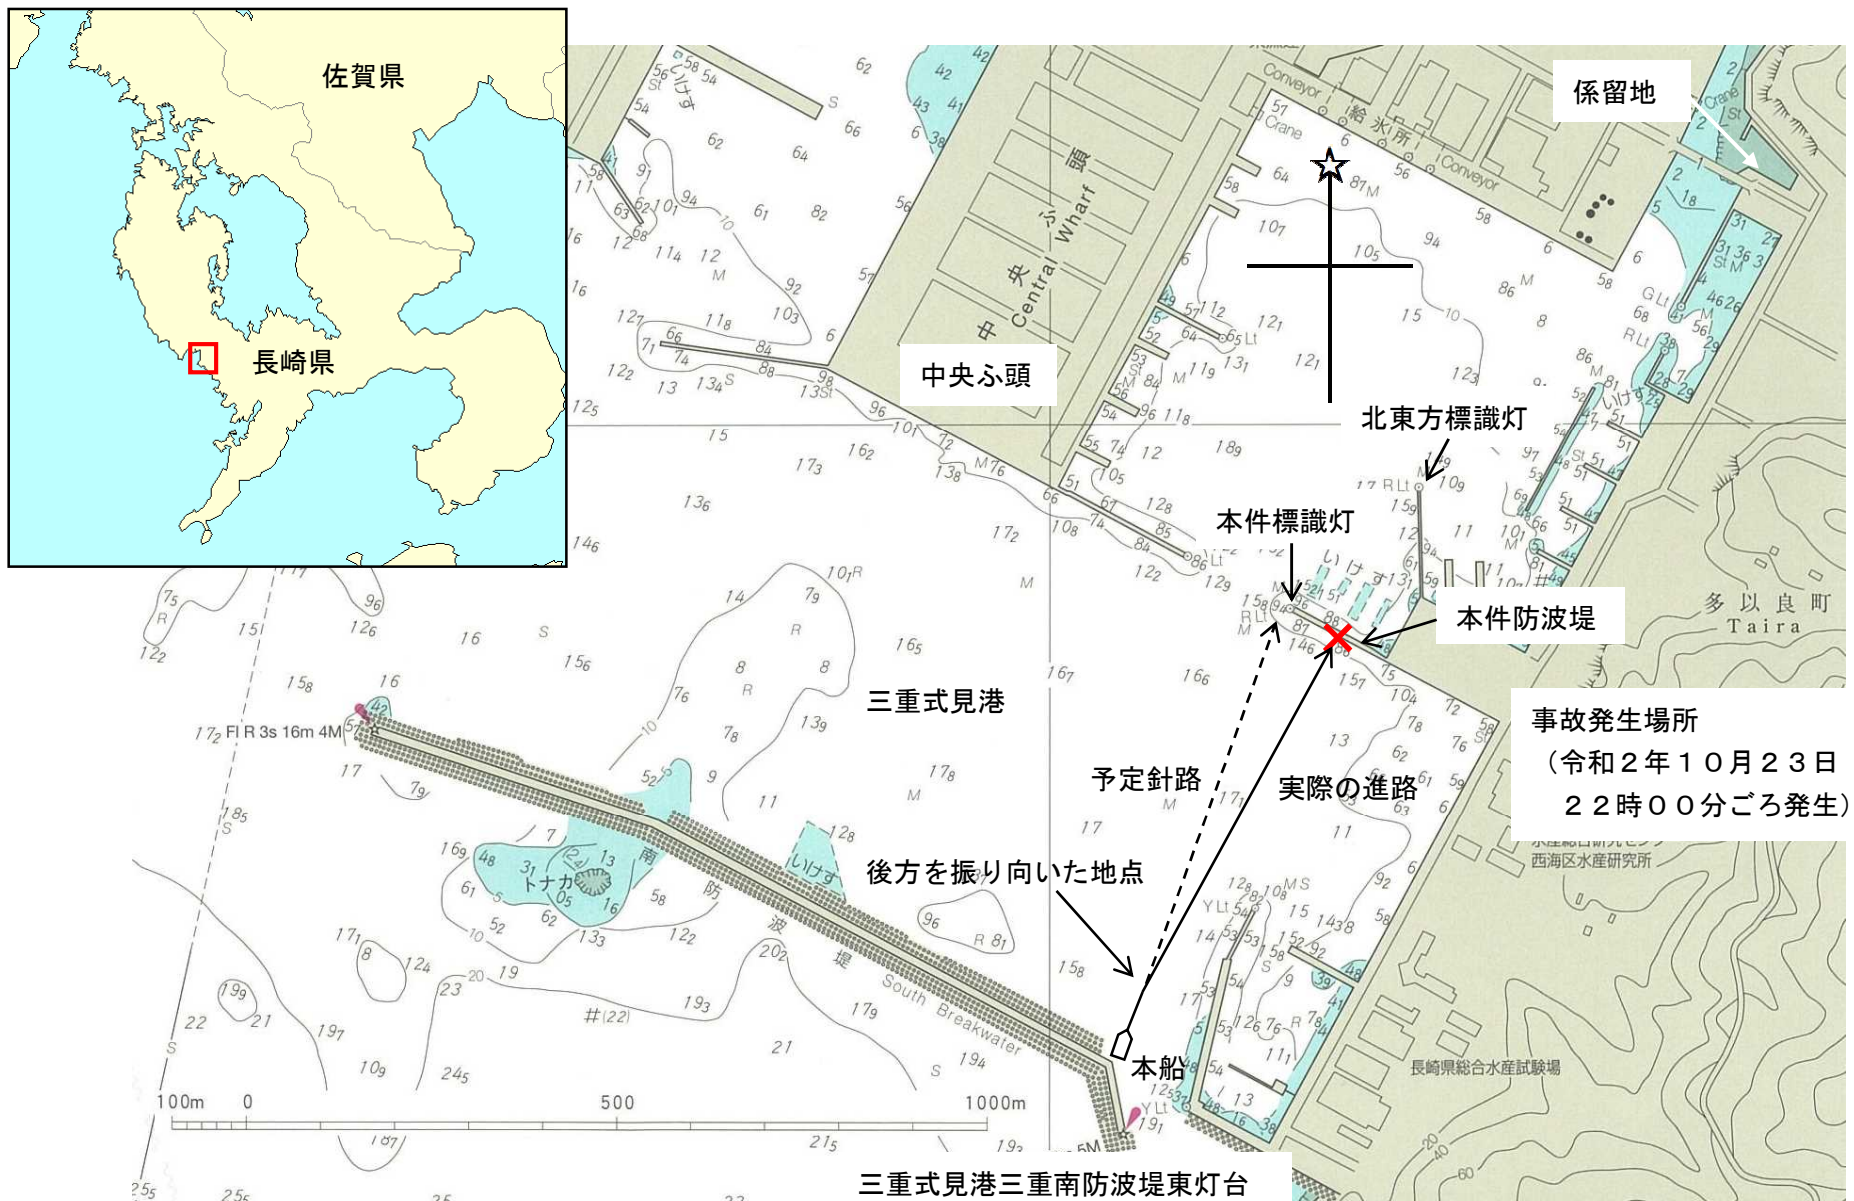
付図1 事故発生経過概略図

<p>「本件防波堤」という。)との間の水路を、本件防波堤先端を右舷側に約5m離して航行するつもりで手動操舵により操船に当たった。</p> <p>船長は、‘本件防波堤先端に設置された標識灯’（以下「本件標識灯」という。）の灯光を船首目標として操船していたところ、後部甲板にいる同乗者の様子を見ようと後方を向き、再度前方を振り向いた際に見えた‘本件標識灯の北東方に設置された標識灯’（以下「北東方標識灯」という。）の灯光を本件標識灯の灯光であると思い込み、操船を続けた。</p> <p>本船は、約20km/hの対地速力で北北東進していたところ、22時00分ごろ本件防波堤に衝突した。</p> <p>付近で釣りをしていた者は、119番通報を行った。</p> <p>船長及び同乗者全員は、救急車で病院に搬送され、船長が閉鎖性腸間膜損傷等、同乗者3人が鼻骨骨折等、右下腿打撲、左腰部皮下血腫等とそれぞれ診断された。</p> <p>本船は、三重式見港の岸壁に陸揚げされた後、解体された。</p> <p>(付図1 事故発生経過概略図 参照)</p>
<p>その他の事項</p>	<p>船長は、本事故発生場所付近の航行経験が豊富であったので、GPSプロッターを作動させていたものの、目視のみで見張りを行っていた。</p> <p>船長は、帰航を開始する際、本件標識灯の灯光と北東方標識灯の灯光をいずれも視認していた。</p> <p>船長は、北東方標識灯の灯光を本件標識灯の灯光であると思い込んだ後は北東方標識灯の灯光を右舷側に約5m離して航行するつもりで操船を続けてしまったと本事故後に思った。</p> <p>船長は、周囲の見張りを行うとともに、GPSプロッターを活用しておけばよかったと本事故後に思った。</p> <p>本件標識灯及び北東方標識灯は、同型であり、灯質が、単閃赤光、毎4秒に1閃光、光達距離が約5.5kmである。</p> <p>本事故発生場所は、本件標識灯から東南東方70m付近であった。</p> <p>(写真1 本件防波堤の擦過傷 参照)</p>
<p>分析</p> <p>乗組員等の関与</p> <p>船体・機関等の関与</p> <p>気象・海象等の関与</p> <p>判明した事項の解析</p>	<p>あり</p> <p>なし</p> <p>なし</p> <p>本船は、三重式見港において北北東進中、船長が、北東方標識灯の灯光を本件標識灯の灯光であると思い込み、北東方標識灯の灯光を右舷側に約5m離して航行するつもりで操船を続けたことから、本件防波堤に衝突したものと推定される。</p> <p>船長は、目視のみで見張りを行っていたことから、後部甲板にいる同乗者の様子を見た後に前方を振り向いた際、本件標識灯と灯質が同</p>

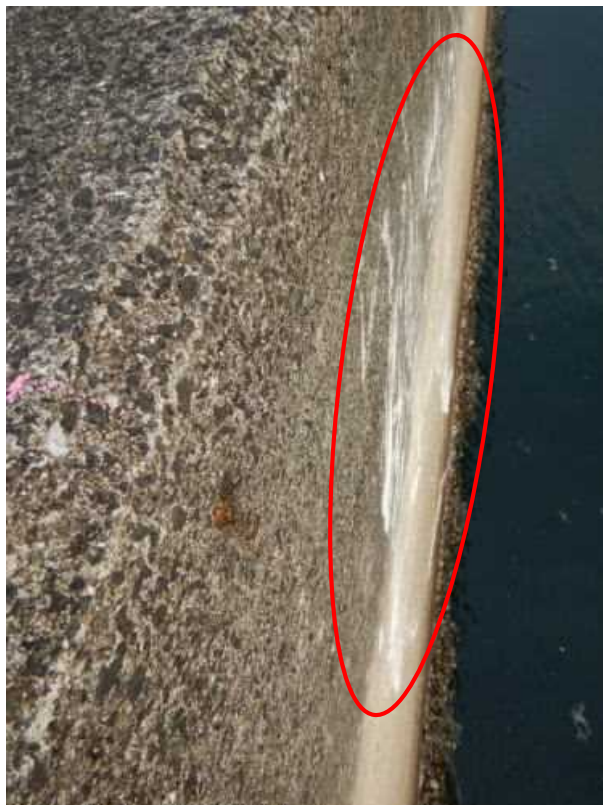
写真1 本件防波堤の擦過傷
