船舶事故調査報告書

令和3年6月9日

事故種類	乗組員負傷
発生日時	令和2年11月10日 06時30分ごろ
発生場所	熊本県天草市赤崎港北方沖 天草港赤崎防波堤灯台から真方位006° 1.2海里（M）付近 （概位 北緯32° 32.3′ 東経130° 19.3′）
事故の概要	漁船 ^{かず} 一丸は、底びき網漁の揚網作業中、甲板員が負傷した。
事故調査の経過	令和2年11月13日、本事故の調査を担当する主管調査官（長崎事務所）ほか1人の地方事故調査官を指名した。 原因関係者から意見聴取を行った。
事実情報 船種船名、総トン数 船舶番号、船舶所有者等 L×B×D、船質 機関、出力、進水等	漁船 一丸、3.5トン KM3-51936（漁船登録番号）、個人所有 10.36m（Lr）×2.55m×0.75m、FRP ディーゼル機関、52kW（動力漁船登録票による）、平成8年10月1日
乗組員等に関する情報	船長 62歳 二級小型船舶操縦士・特殊小型船舶操縦士・特定 免許登録日 昭和51年7月2日 免許証交付日 平成28年3月10日 （令和4年2月19日まで有効） 甲板員 27歳
死傷者等	軽傷 1人（甲板員）
損傷	なし
気象・海象	気象：天気 晴れ、風向 南西、風力 2、視界 良好 海象：海上 平穏、潮汐 下げ潮の中央期
事故の経過	本船は、船長及び甲板員1人が乗り組み、令和2年11月10日06時00分ごろ、かけ回し式と呼ばれる小型機船底びき網漁の操業を行う目的で、赤崎港を出港した。 船長及び甲板員は、06時10分ごろ赤崎港北方沖の漁場に到着し、1回目の投網作業を終えた後、船長が右舷側甲板で、甲板員が左舷側甲板でそれぞれ揚網作業を開始した。 甲板員は、操舵室左舷側のサイドローラで巻き上げられた引き綱を同ローラの船首側甲板に束ねた後、続いて巻き上げられる底綱を同

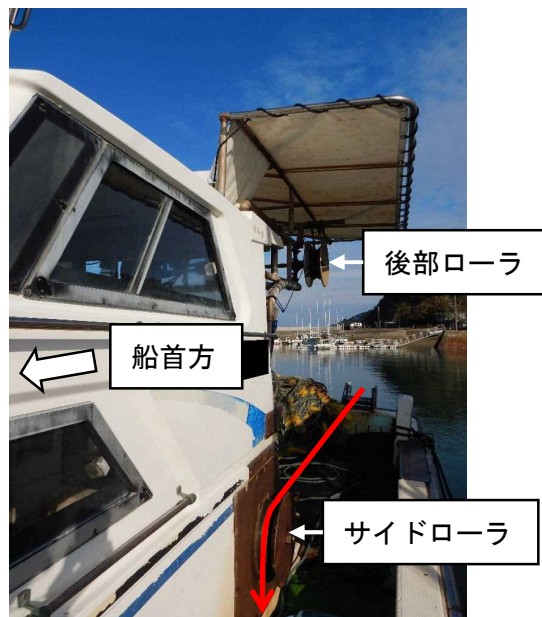
写真1 引き網を巻き上げる方向

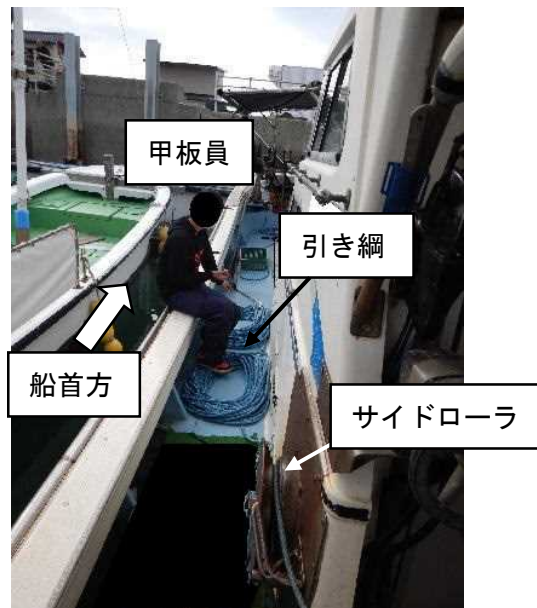
写真2 引き網を束ねる作業

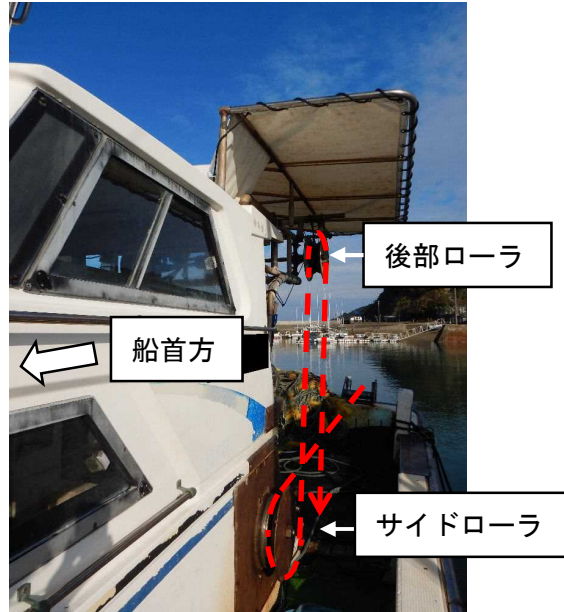
甲板員は、サイドローラで巻き上げられた底網を後部ローラの下方に束ねることとし、サイドローラの後方で中腰となって船首方を向いた姿勢で底網を手繰っていたところ、06時30分ごろ、網が根掛かりして底網が繰り出されるとともに、自身の後方に束ねていた底網がサイドローラの方に引っ張られ、同網に取り付けられたチェーンが

跳ねて顔面を直撃した。(写真3、写真4参照)

写真3 底網を巻き上げる方向

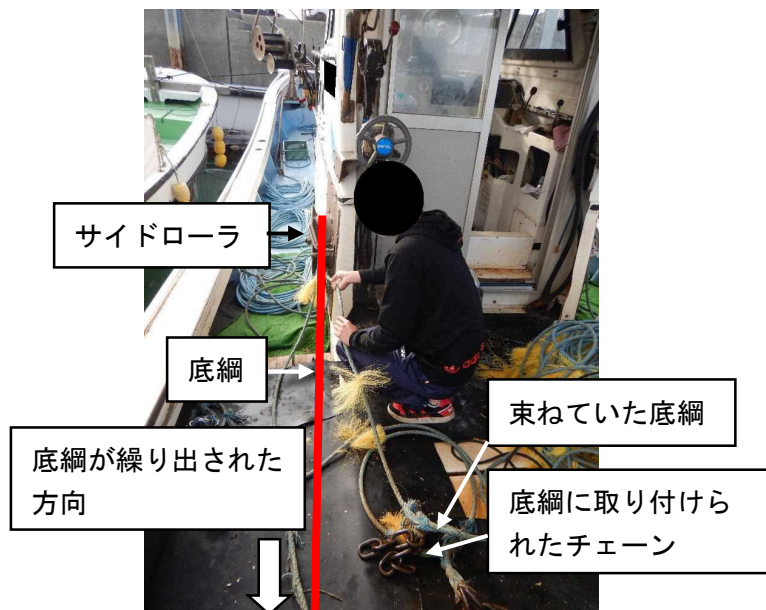
写真4 後部ローラに掛ける底網を束ねる作業

<p>が、サイドローラの後方で手繰った底綱を自身の後方に束ねていたため、綱が根掛かりして底綱が繰り出された際、束ねていた底綱がサイドローラの方に引っ張られ、同綱に取り付けられたチェーンが跳ねて顔面に当たったことにより発生したものと推定される。</p>
<p>再発防止策</p>	<p>今後の同種事故等の再発防止及び被害の軽減に役立つ事項として、次のことが考えられる。</p> <ul style="list-style-type: none"> ・ 揚網作業を行う際は、根掛かり等により綱が繰り出されることを念頭において作業を行うこと。 ・ 事故発生時には速やかに海上保安庁へ通報すること。

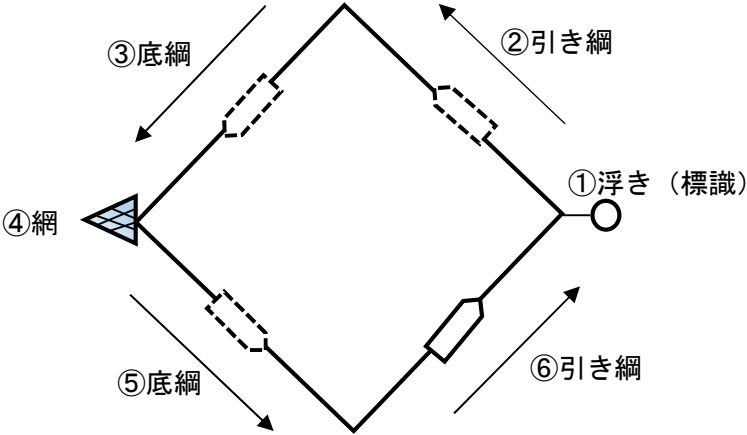
<p>図1 操業方法</p> <p>本船の底綱には、重りとして多数のチェーンが取り付けられていた。</p> <p>船長は、本船での底びき網漁の経験が約20年あったものの、底綱のチェーンが跳ねた経験はなかった。</p> <p>船長は、甲板員に対して、投網時は束ねている網に足を入れない等の注意を与えていたものの、揚網時は危険な作業がないと思い、特段の注意を与えていなかった。</p> <p>甲板員は、令和2年3月ごろから本船に乗船しており、底びき網漁の経験が約8か月であった。</p> <p>船長及び甲板員は、これまで揚網時に網が根掛かりしても自然に外れていたもので、綱が繰り出されるとは思っていなかった。</p>
<p>分析</p> <p>乗組員等の関与 船体・機関等の関与 気象・海象等の関与 判明した事項の解析</p>	<p>あり なし なし</p> <p>本船は、赤崎港北方沖において、揚網作業中、甲板員が、サイドローラの後方で手繰った底綱を自身の後方に束ねていたことから、網が根掛かりして底綱が繰り出された際、束ねていた底綱がサイドローラの方に引っ張られ、同綱に取り付けられたチェーンが跳ねて顔面に当たって負傷したものと推定される。</p> <p>甲板員は、これまで揚網時に網が繰り出されたことはなかったことから、底綱のチェーンが跳ねることはないと思い、自身の後方に底綱を束ねていたものと考えられる</p>
<p>原因</p>	<p>本事故は、本船が、赤崎港北方沖において、揚網作業中、甲板員</p>
